Untersuchungsbericht

Aktenzeichen: BEU-uu2019-04/002-3323

Gefährliches Ereignis im Eisenbahnbetrieb

Ereignisart:	Zugentgleisung
Datum:	02.04.2019
Zeit:	19:26 Uhr
Betriebsstelle:	Bahnhof Birkenwerder (b. Berlin)
Gleis:	2
Weiche:	28

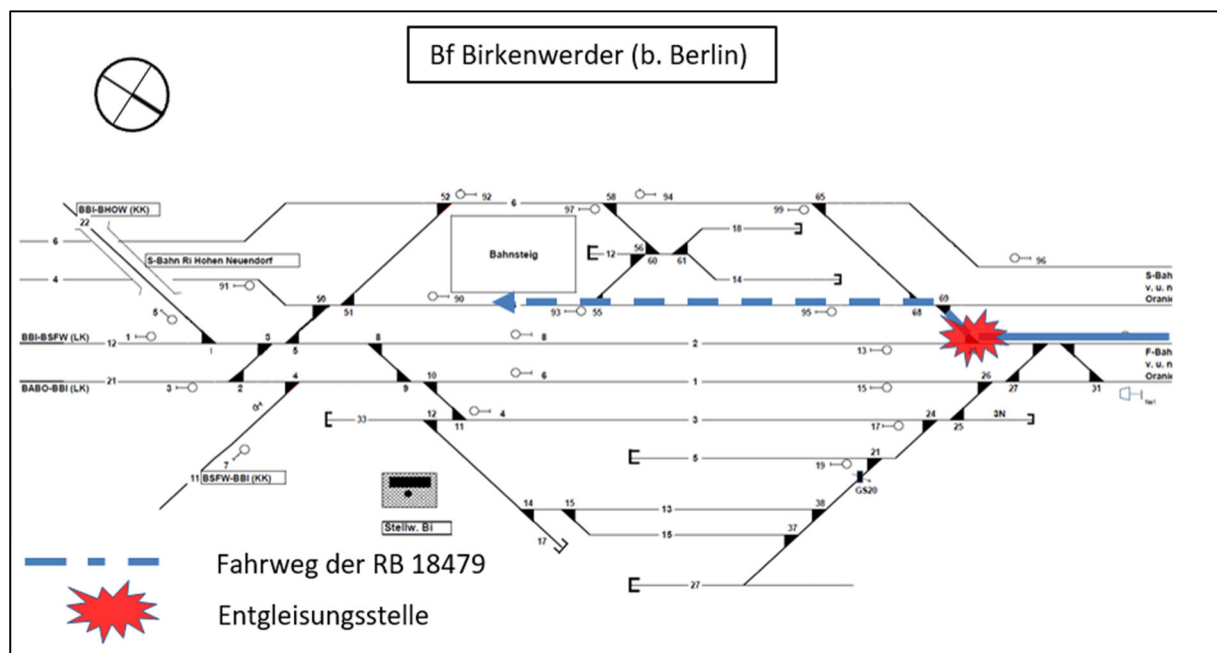
Abbildung 2: Gleislageskizze²

Der vorgesehene Fahrweg der Zugfahrt RB 18479 führte, aus Richtung Borgsdorf kommend, vom Einfahrsignal (Esig) 20 über die Weichen 30, 29, 28 und 60 nach Gleis 4 bis zum Ausfahr-signal (Asig) 90. Er ist in die nachfolgend dargestellte Gleislageskizze eingetragen.

Diese Voraussetzung war seinerzeit nicht gegeben. Die Fahrstraße für die Zugfahrt war gestellt und eingespeichert. Das Esig 20 ging jedoch nicht in Fahrtstellung, da die Weiche 28 nicht in Endlage kam und somit der Fahrweg für die Zugfahrt nicht gesichert war. Auf dem Gleisbildstellisch wurde eine Störung an der Weiche 28 mittels eines blinkenden roten Lichtes angezeigt. Zudem war die Anzeige für die Linkslage und die Rechtslage der Weiche dunkel. Die Fdl hätte demnach erkennen können, dass sich die Weiche 28 nicht in Endlage befand. Aus den Aufzeichnungen des GSM-R-Gesprächs, das die Fdl um 19:21:40 Uhr mit dem Tf des Zuges RB 18479 führte, ist zu entnehmen, dass die Fdl ein Problem mit einer Weiche erkannte, die sie „nicht hinbekommen“ hatte. Bereits bei der zuvor durchgeführten Zugfahrt 51118, die um 19:01:50 Uhr in den Bf Birkenwerder (b. Berlin) eingefahren war, hatte das Esig 20 Hp0 gezeigt. Es ist davon auszugehen, dass auch in diesem Fall eine Störung an der Weiche 28 die Fahrtstellung des Signals verhinderte. Das Diagnosesystem DIANA, das zur Aufzeichnung der Weichenlaufzeiten diente, verzeichnete zu den Zeitpunkten beider Zugfahrten verlängerte Umlaufzeiten, was als ein Hinweis auf Schwergang zu deuten ist. Die Zugfahrt 51118 fuhr mit Befehl Nr. 2 in Verbindung mit Befehl Nr. 12 – Fahrt auf Sicht – am Halt zeigenden Esig 20 vorbei und erreichte unter Einbeziehung der Weiche 28 ohne erkennbare Probleme das Zielsignal, das Asig 8. Es ist möglich, dass die Fdl aufgrund dessen die Störungsmeldungen für die Weiche 28 auf dem Gleisbildstellisch als Fehlanzeigen interpretierte. Die Fdl teilte dem Tf des Zuges RB 18479 mit, dass er das Ersatzsignal bekommen würde. Die Untersuchung ergab, dass sie den Weichenselbststellbetrieb nicht deaktiviert hatte und daher das Ersatzsignal nicht stellen konnte. Daraufhin erteilte sie dem Tf mit dem Befehl Nr. 2 die Zustimmung, am Halt zeigenden Esig 20 vorbei nach Gleis 4 bis zum Asig 90 zu fahren. Eine Ergänzung mit Befehl Nr. 12 zur Fahrt auf Sicht unterblieb jedoch in diesem Fall. Der Tf des Zuges erkannte vor dem Befahren der Weiche 28, dass sich diese nicht in Endlage befand. Er leitete bei einer Geschwindigkeit von 34 km/h eine Schnellbremsung ein, konnte den Zug jedoch nicht mehr vor der Weiche zum Halten bringen. Im Rahmen der Untersuchung wurden die personenbezogenen
