Untersuchungsbericht

Aktenzeichen: BEU-uu2019-04/004-3323

Gefährliches Ereignis im Eisenbahnbetrieb

Ereignisart:	Zugentgleisung
Datum:	12.04.2019
Zeit:	08:38 Uhr
Betriebsstelle:	Joachimsthal
Gleis:	2
Weiche:	1

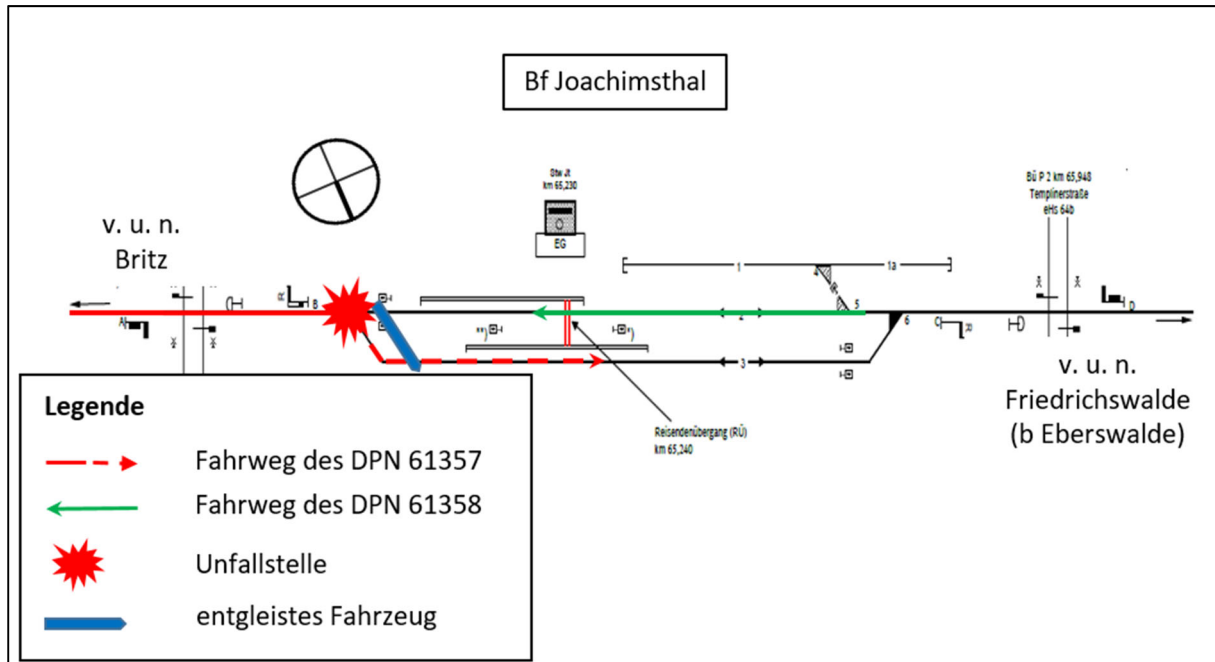
Abbildung 2: Gleislageskizze Bf Joachimsthal²

Im Bf Joachimsthal sollte gegen 08:38 Uhr eine Kreuzung der Reisezüge DPN 61358 und DPN 61357 stattfinden. Die Situation zum Ereigniszeitpunkt und die Fahrtrichtung der beiden Züge ist der nachfolgend dargestellten Gleislageskizze zu entnehmen.

Bevor der Zug die Fahrstraßen-Zugschlussstelle in Höhe des Empfangsgebäudes erreicht hatte, legte die Fdl-in den Fahrstraßenhebel zurück und stellte anschließend die Weiche 1 unter dem Zug um.

Die ursprüngliche Ursache für die Zugentgleisung war die nicht erfolgte Festlegung der Fahrstraße a². Aufgrund dessen ging das Esig A nicht in Fahrtstellung. Die Fdl-in erkannte die Ursache nicht und erteilte dem Triebfahrzeugführer des Zuges DPN 61357 den Befehl Nr. 2. Danach

führte sie die Zugbeobachtung fehlerhaft durch und löste sie die Fahrstraße auf, bevor der Zug zum Halten gekommen war. Anschließend stellte sie die Weiche 1 um, während der Zug diese befuhr.
