Untersuchungsbericht

Aktenzeichen: BEU-uu2019-08/007-3323

Gefährliches Ereignis im Eisenbahnbetrieb

| Ereignisart: | Zugentgleisung |

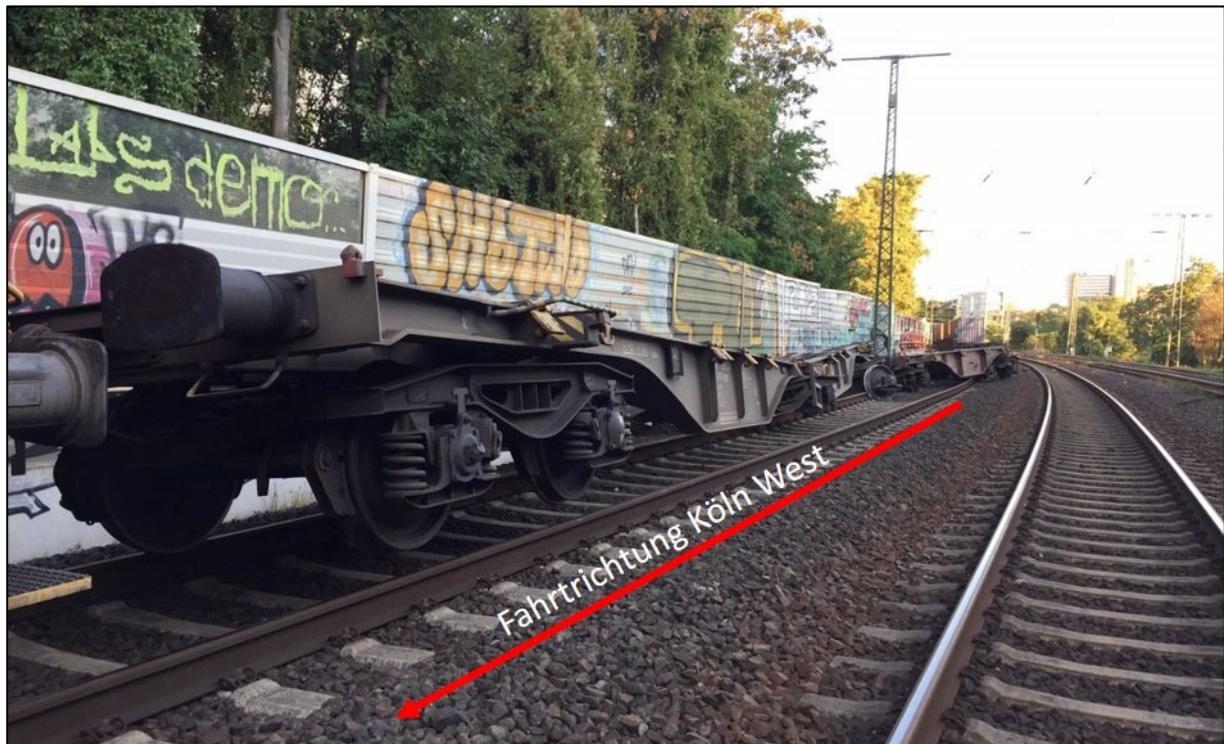
Abbildung 3: Situation nach Stillstand des Zuges³

Insgesamt waren drei leere Containertragwagen, siehe Abbildung 3, entgleist.

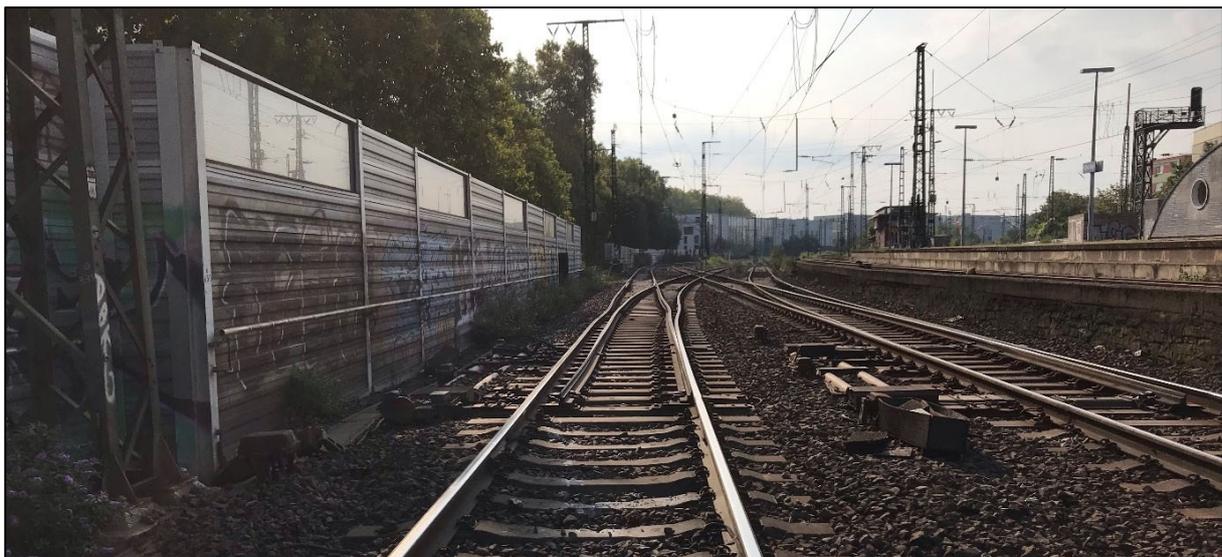
Abbildung 4: Zerstörter Oberbau

In Folge der Entgleisung wurden drei Fahrzeuge und ca. 1.400 m Oberbau, siehe Abbildung 4, sowie Anlagen der Leit- und Sicherungstechnik (LST) zerstört.

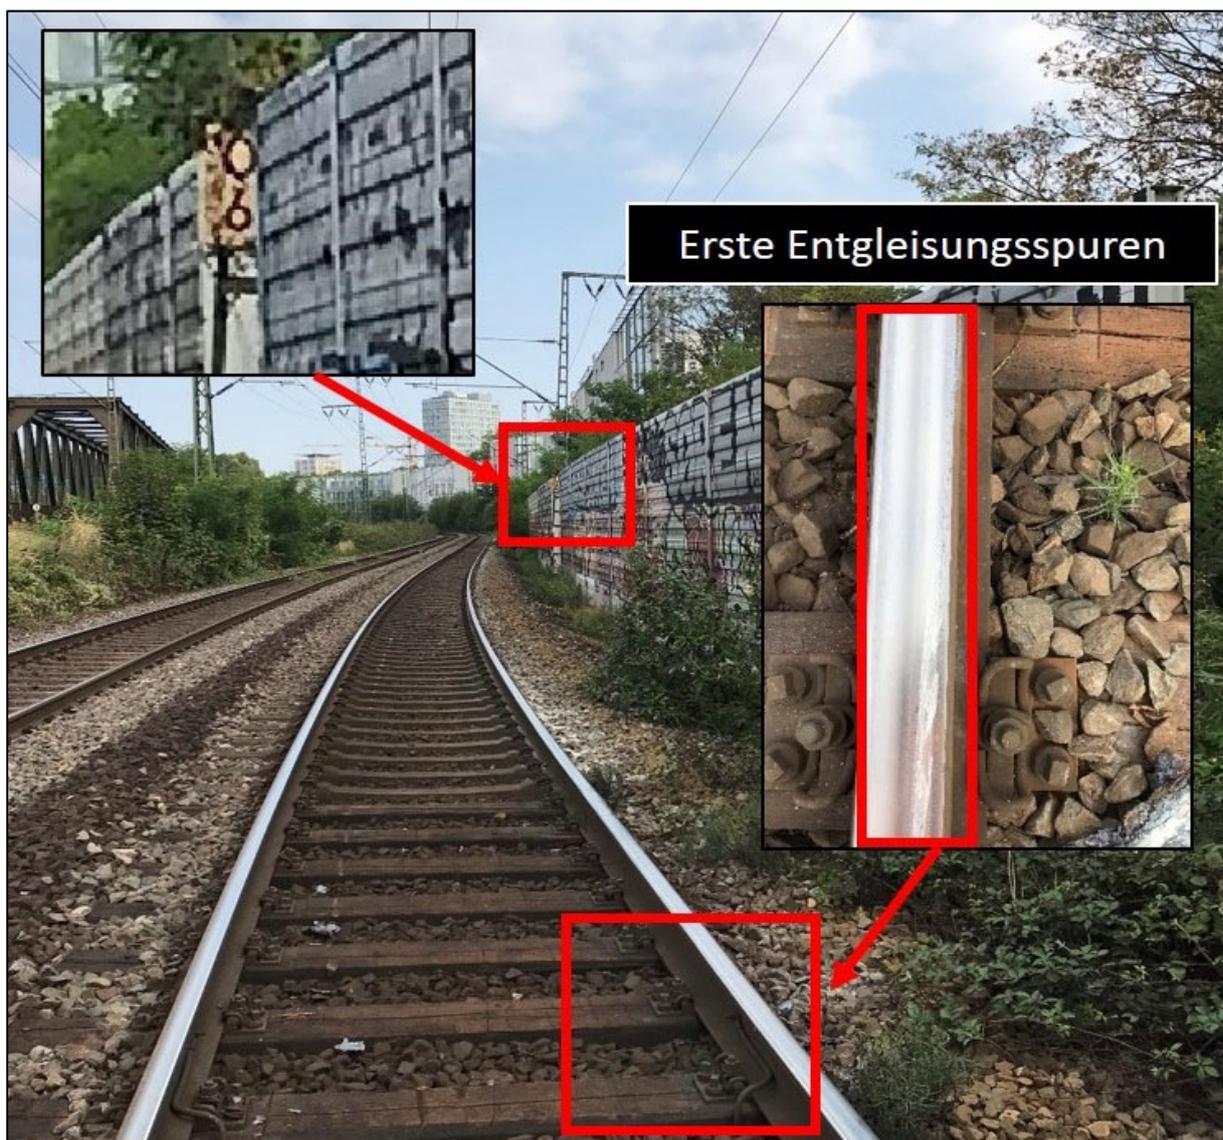
Abbildung 5: Entgleisungsstelle

Erste Entgleisungsspuren fanden sich zwischen dem Vorsignal (Vsig) m und dem Bksig M der Abzw Köln Süd. Im nach rechts führenden Gleisbogen in km 0,62, siehe Abbildung 5, waren Überlaufspuren auf der rechten Schiene zu erkennen. Kurz vor dem Übergang von Holz- auf Betonschwellen, war ein Radsatz (RS) nach rechts zur Bogeninnenseite hin entgleist. Durch die Entgleisung wurde der Oberbau auf einer Länge von ca. 1.400 m beschädigt.

Die Mängel am Oberbau im Bereich der Entgleisungsstelle (siehe Feststellung lfd. Nr. 3) waren bereits seit 2016 bekannt. Laut Ril 821.1000 Abs. 2 (5) „Oberbau inspizieren“ ist bei einer SR 100 Überschreitung der Mangel bis zur nächsten Regelinspektion zu beseitigen. Gemäß den dargestellten Messprotokollen tauchte der Fehler bei jeder Messung auf. Daraus lässt sich ableiten, dass der Mangel nicht oder nicht nachhaltig beseitigt wurde. Wenn man den Gleislagefehler einzeln betrachtet, hätte der Mangel durch ein intaktes Fahrzeug beherrscht werden können. Doch durch die mit Aufschweißungen behafteten Laufflächen wurde es möglich, dass der Gleislagefehler begünstigend auf die Entgleisung Einfluss nehmen konnte.

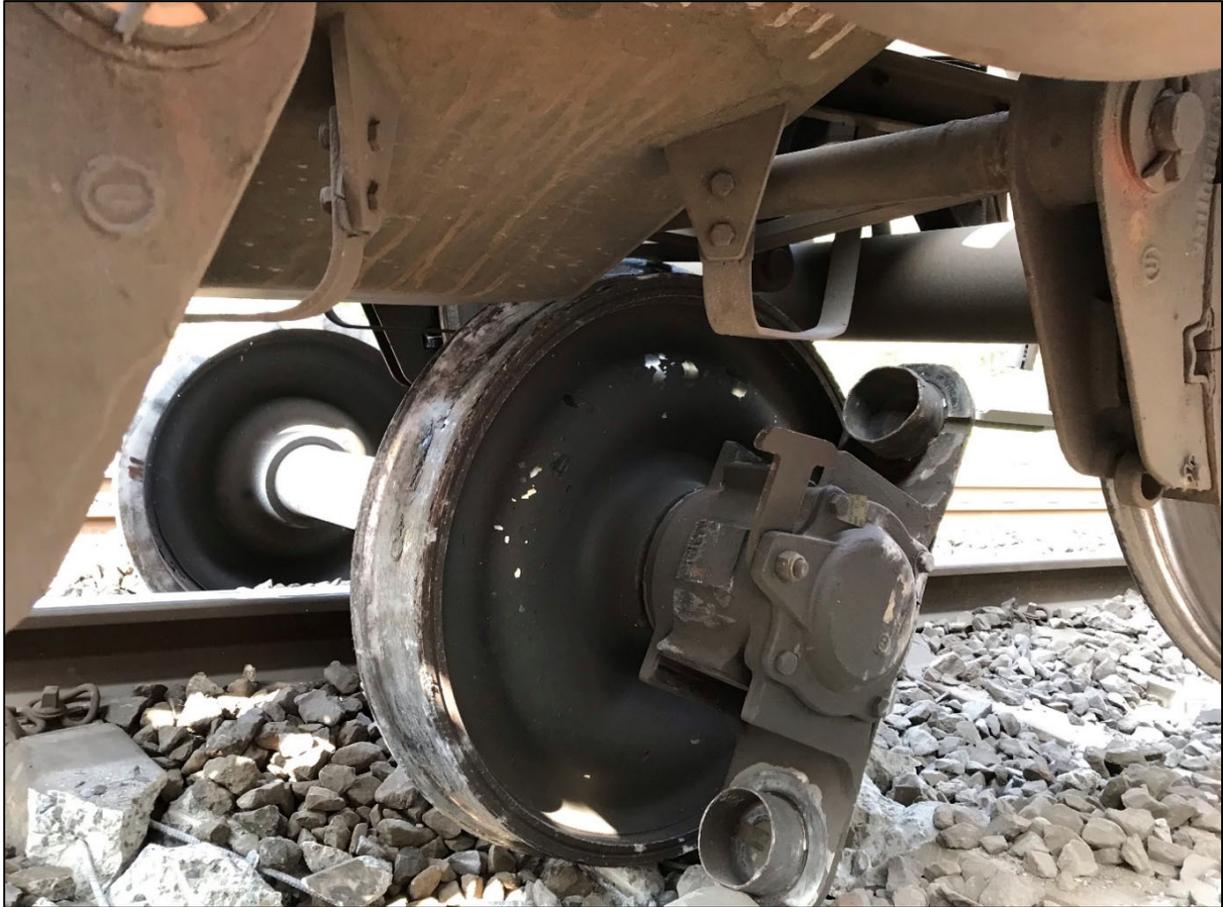
Abbildung 6: Herausgerissener Radsatz von Wagen 37 80 4975 343-7

Zahlreiche Spuren wiesen darauf hin, dass der zuvor entgleiste RS sich in der stumpf befahrenen Weiche 11 festfuhr und aus dem Drehgestell (DG) herausgerissen wurde, siehe Abbildung 6. Weitere, sich überlagernde Entgleisungspuren, waren zu erkennen.

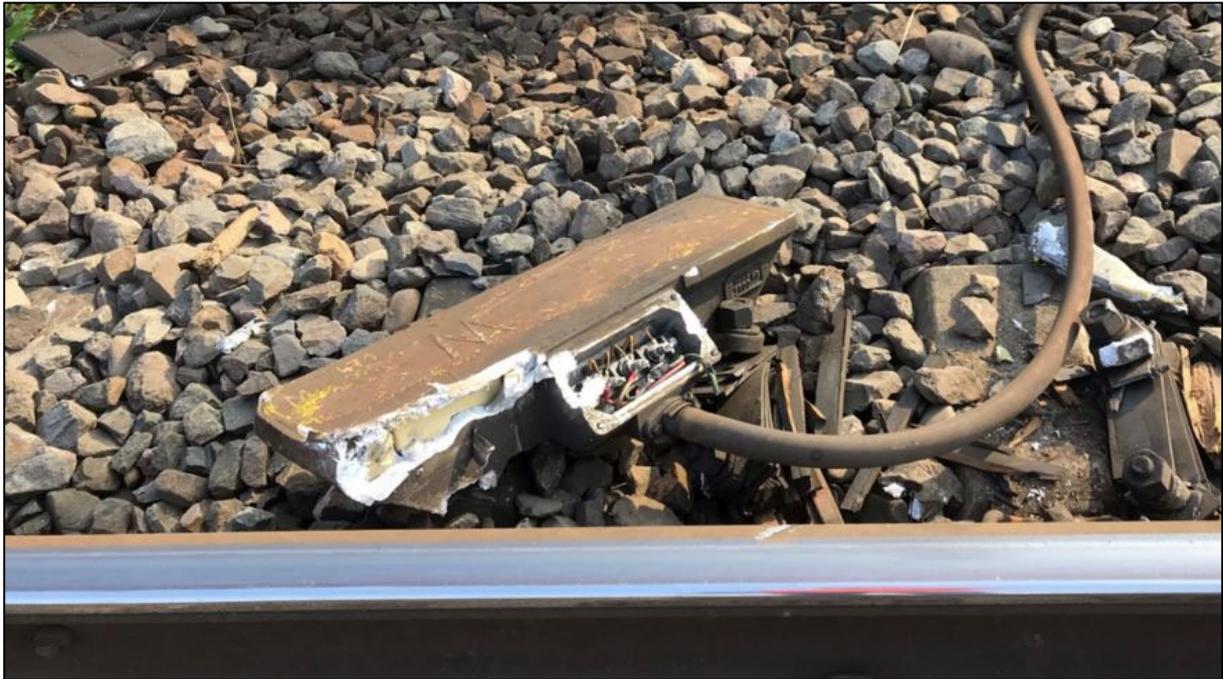
Abbildung 8: Zerstörter PZB-Gleismagnet

Das mit einem Fdl besetzte elektromechanische Stellwerk (Stw) Sof der Bauart E43 des Bf Köln Süd befindet sich östlich zwischen den beiden Bahnsteigen, siehe Abbildung 2. Zum Stellbereich des Stw Sof gehört das Bksig M der Abzw Köln Süd auf der Güterzugstrecke 2641. Auf der am Bf Köln Süd vorbeiführenden Güterzugstrecke wurden bei dem Ereignis unter anderem ein Weichenantrieb, ein PZB-Gleismagnet, siehe Abbildung 8, sowie Gleiskontakte und Achszähler beschädigt. Bis zum Zeitpunkt des Ereignisses herrschte auf dem betroffenen Streckenabschnitt Regelbetrieb. Hinweise auf eventuelle Störungen oder Fehlfunktionen in den signaltechnischen Anlagen offenbarten sich nicht. Auf eine eingehendere Untersuchung wurde daher verzichtet.

| An der Leit- und Sicherungstechnik wurde kein Mangel festgestellt der im Zusammenhang mit dem Ereignis stand. |

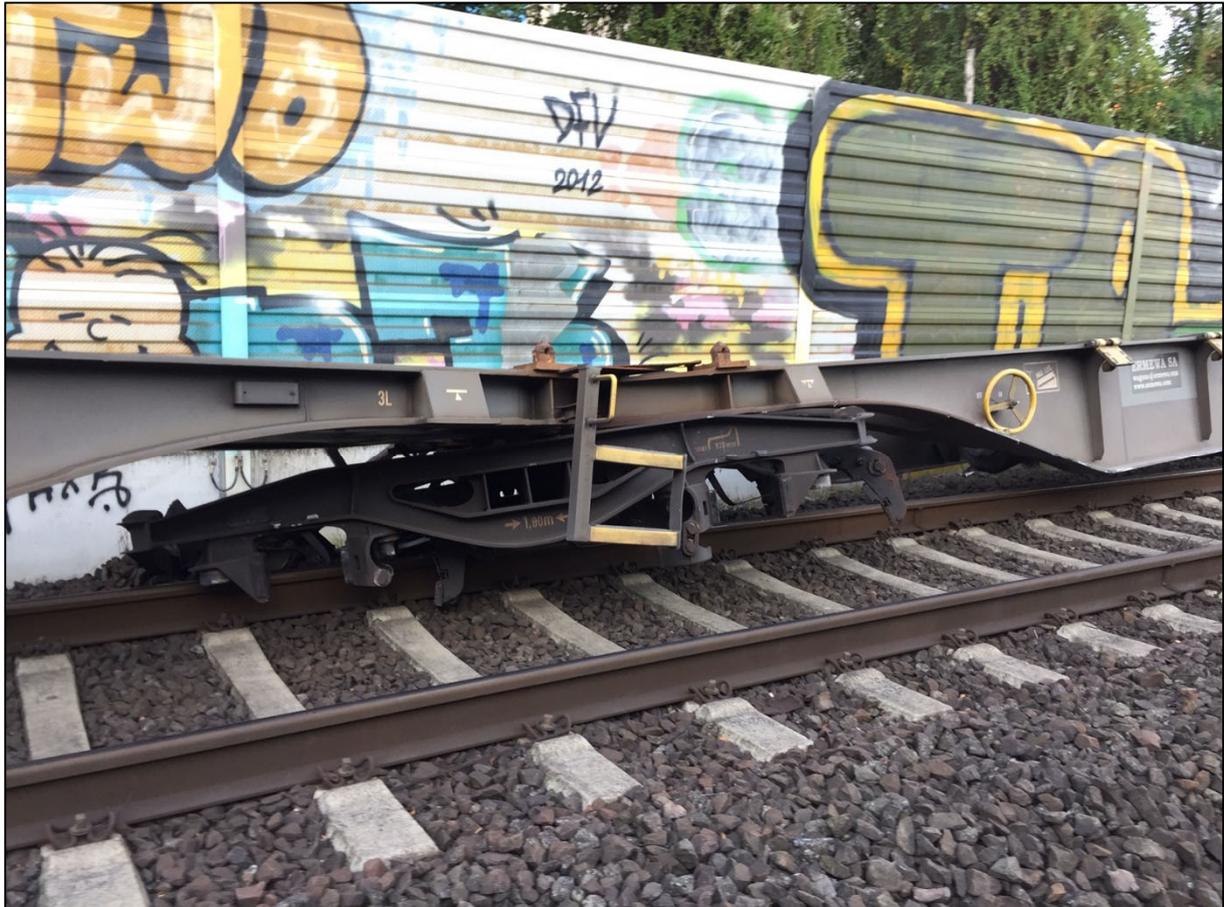
Abbildung 12: Mittleres DG ohne RS

Der verunfallte Wagen 37 80 4975 343-7 war mit allen sechs RS entgleist. Am mittleren DG waren die RS aus dem Rahmen, siehe Abbildung 12, gerissen worden. Das Handrad der bodenbedienbaren Feststellbremse war verbogen und blockiert.

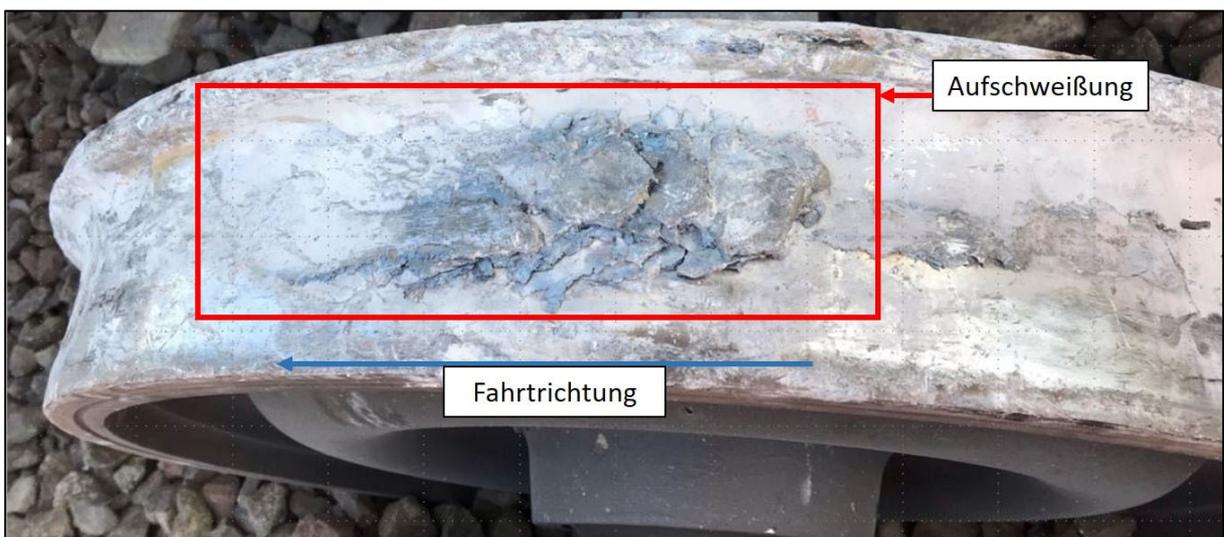
Abbildung 13: Aufschweißungen auf der Lauffläche des entgleisten RS

Als primäre Ursache für die Zugentgleisung konnte eine nicht gelöste Feststellbremse am 13. Wagen und dadurch entstandene Aufschweißungen an den Laufflächen der betroffenen Radsätze ermittelt werden. Durch die Aufschweißungen verlor ein Rad die Spurhaltefähigkeit und konnte dadurch von der Schiene abgleiten.

Die herausgerissenen RS waren durch die Entgleisung auf den Laufflächen stark beschädigt. Dennoch waren Aufschweißungen, siehe Abbildung 13, auf einem RS noch eindeutig erkennbar.

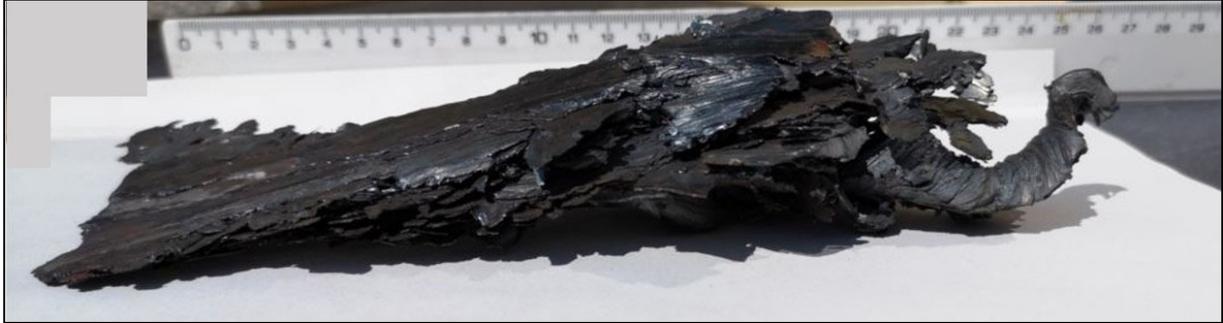
Abbildung 14: Geschichtete Aufschweißungen

Auffällig war, dass die Aufschweißungen in Fahrtrichtung „vor“ dem Radkörper hergeschoben wurden und sich nicht „hinter“ dem Rad gebildet hatten. Abgefallene Aufschweißungen von nahezu 3,5 cm Stärke und einer Länge von ca. 22 cm, siehe Abbildung 14, wurden an der Entgleisungsstelle in km 0,62 gefunden.

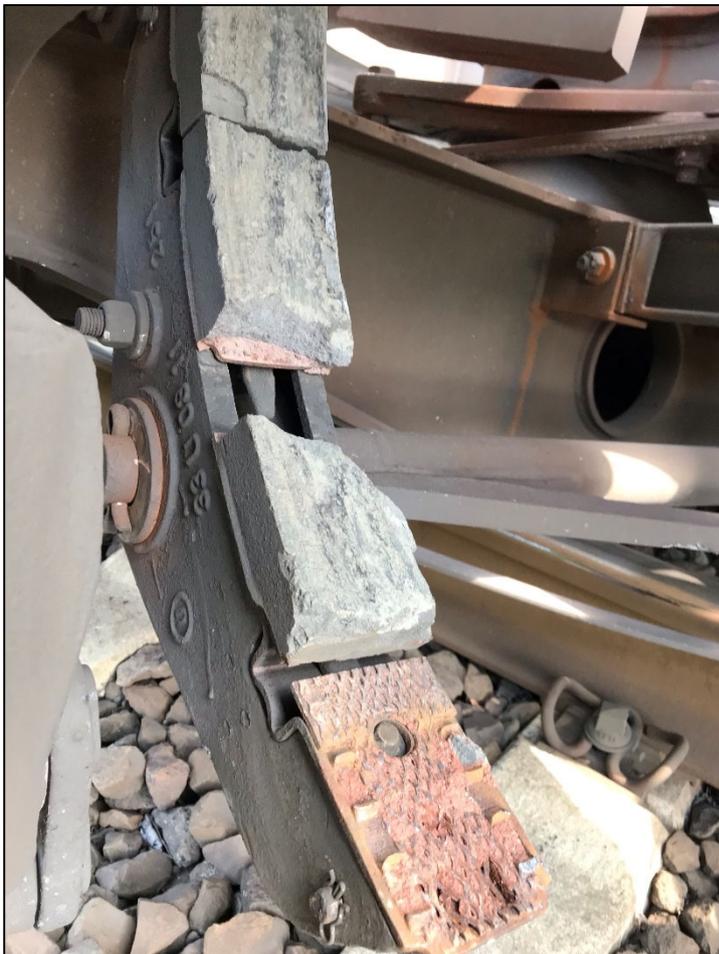
Abbildung 15: Ausgebrochene Bremssohlen

Auch die Bremssohlen an der Bremsanlage des zerstörten mittleren DG, siehe Abbildung 15, zeigten auf den Reibflächen untypische Riefen und Ausbrüche die mit hoher Wahrscheinlichkeit durch wiederholtes Anschlagen der Aufschweißungen entstanden waren.

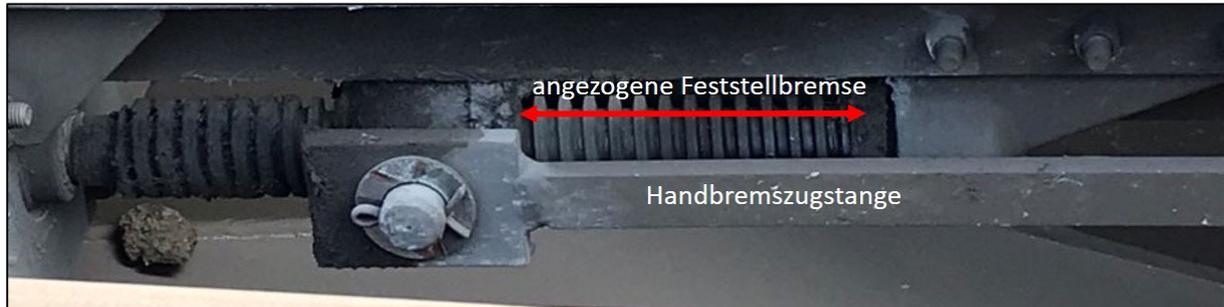
Abbildung 16: Ausgefahrene Handbremszugstange von Wagen 37 80 4975 343 - 7

Bei der Untersuchung des mittleren DG stellte sich anhand der Position der Handbremszugstange auf der Spindel heraus, dass die bodenbedienbare Feststellbremse nicht gelöst war, siehe Abbildungen 16 und 17. Mit Hilfe eines Handrades wird über eine Spindel die Handbremszugstange bewegt, die über verschiedene Umlenkpunkte und das Bremsgestänge die Feststellkraft auf die Bremssohlen beider RS überträgt.
