Untersuchungsbericht

Aktenzeichen: BEU-uu2019-12/006-3323

Gefährliches Ereignis im Eisenbahnbetrieb

Ereignisart:	Zugkollision
Datum:	18.12.2019
Zeit:	00:30 Uhr
Betriebsstelle:	Leipzig-Engelsdorf
Gleis:	11
Kilometer:	14,72

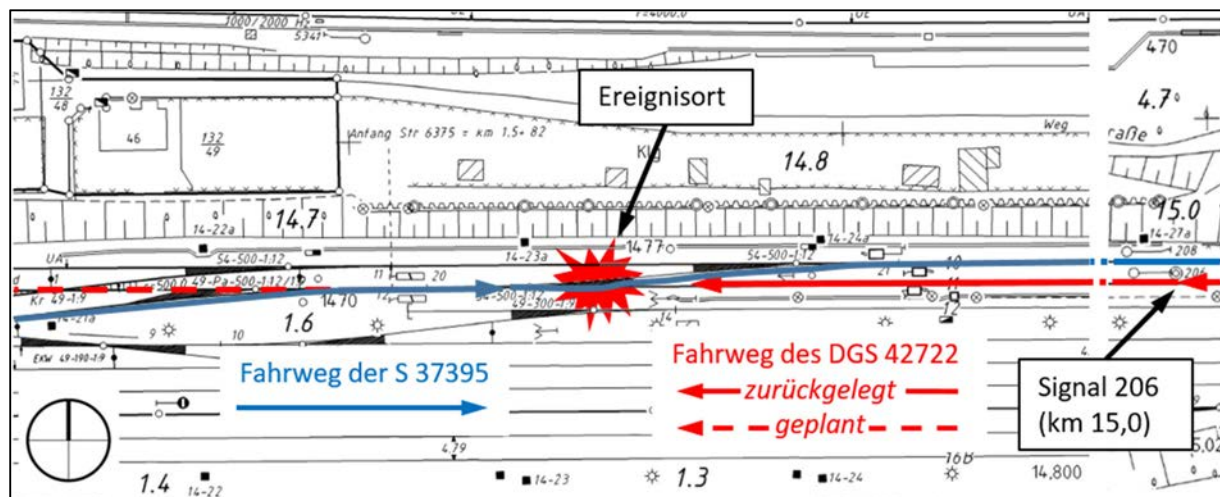
Abbildung 2: IVL-Auszug ²

Um eine bessere Vorstellung von der in Abbildung 1 dargestellten Unfallstelle zu haben, sind die Örtlichkeit des Bf Leipzig-Engelsdorf und die Fahrwege der beteiligten Zugfahrten in nachfolgender Abbildung 2 detaillierter dargestellt.

Seit dem 17.12.2019 ca. 08:11 Uhr lag im Bf Leipzig-Engelsdorf eine Störung der Weiche 11 vor, so dass Fahrten nach Leipzig-Schönefeld im Gegengleis stattfinden mussten. Aufgrund dieser Sperrung wurden für diese Fahrten betriebliche Hilfshandlungen durch den Fdl auf dem Stellwerk B1 durchgeführt. Zum Ereigniszeitpunkt fanden keine Arbeiten an der gestörten Weiche statt, die restliche Stellwerksanlage arbeitete ordnungsgemäß.

Etwa zeitgleich mit dem Passieren des Einfahrsignals des Bf Leipzig-Engelsdorf durch die S-Bahn S 37395, setzte sich der DGS 42722 in Bewegung. Er passierte das Signal 206 und fuhr die Weiche 20 auf, was entsprechende Störungsmeldungen beim Fdl B1 aktivierte. Die Zugfahrt S 37395 befand sich zu diesem Zeitpunkt etwa in Höhe des Stellwerkgebäudes B1.

Das Ereignis war auf eine Vorbeifahrt des DGS 42722 am Halt zeigenden Signal 206 ohne Zustimmung des Fdl des Stellwerkbezirks B1 zurückzuführen. Der Tf begann die Fahrt am Signal 206, obwohl der Befehl 2 in Verbindung mit den Befehlen 4 und 7 des Fdl noch keine Gültigkeit hatte.
