Untersuchungsbericht

Aktenzeichen: BEU-uu2019-10/003-3323

Gefährliches Ereignis im Eisenbahnbetrieb

Ereignisart:	Fahrzeugbrand
Datum:	19.10.2019
Zeit:	20:04 Uhr
Benachbarte Betriebsstellen:	Berlin Zoologischer Garten - Berlin Hbf
Streckennummer:	6109
Kilometer:	7,10

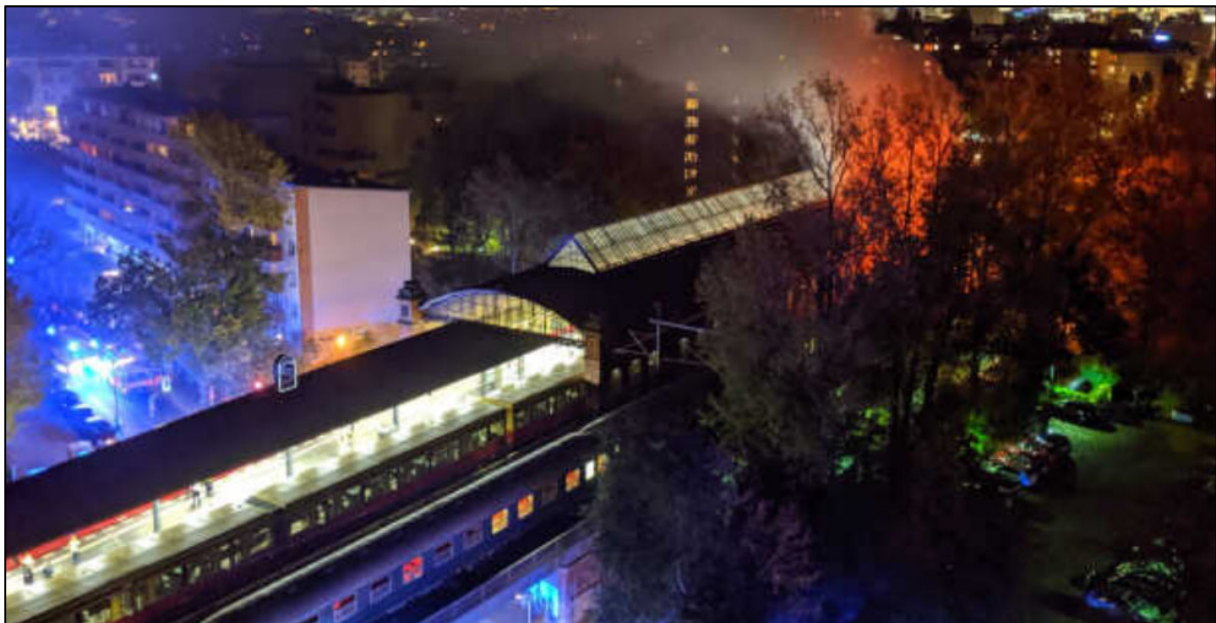
Abbildung 3: Luftaufnahme Unfallstelle³

Die folgende Abbildung zeigt das Ausmaß des Brandereignisses zum Zeitpunkt des Vollbrandes am 19.10.2019.

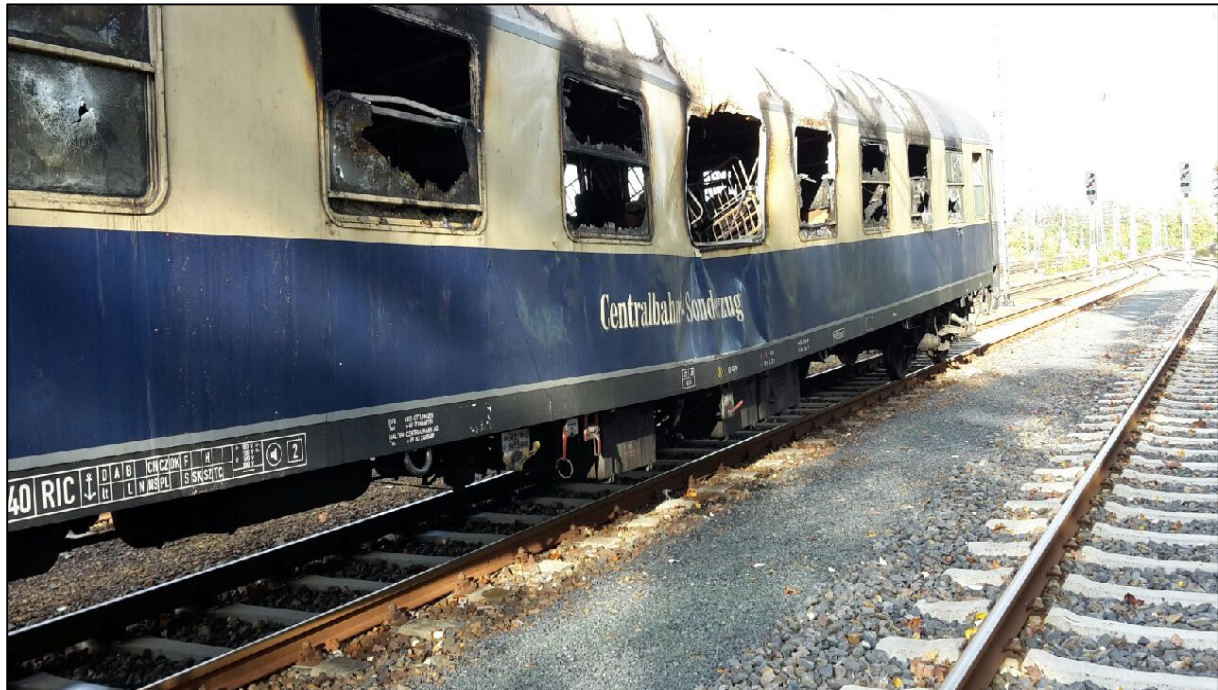
Abbildung 4: Beschädigter Wagen

Der betroffene Reisezugwagen wieß, wie in den beiden folgenden Abbildungen erkennbar, im Innen- und Außenbereich erhebliche Brandschäden auf. Durch die starke Hitzeentwicklung veränderte sich das Metallgefüge des Fahrzeugrahmens, wodurch eine Rekonstruktion des Wagens nicht mehr möglich war. Die Abbildung 4 zeigt deutlich den durchgebogenen Langträger.

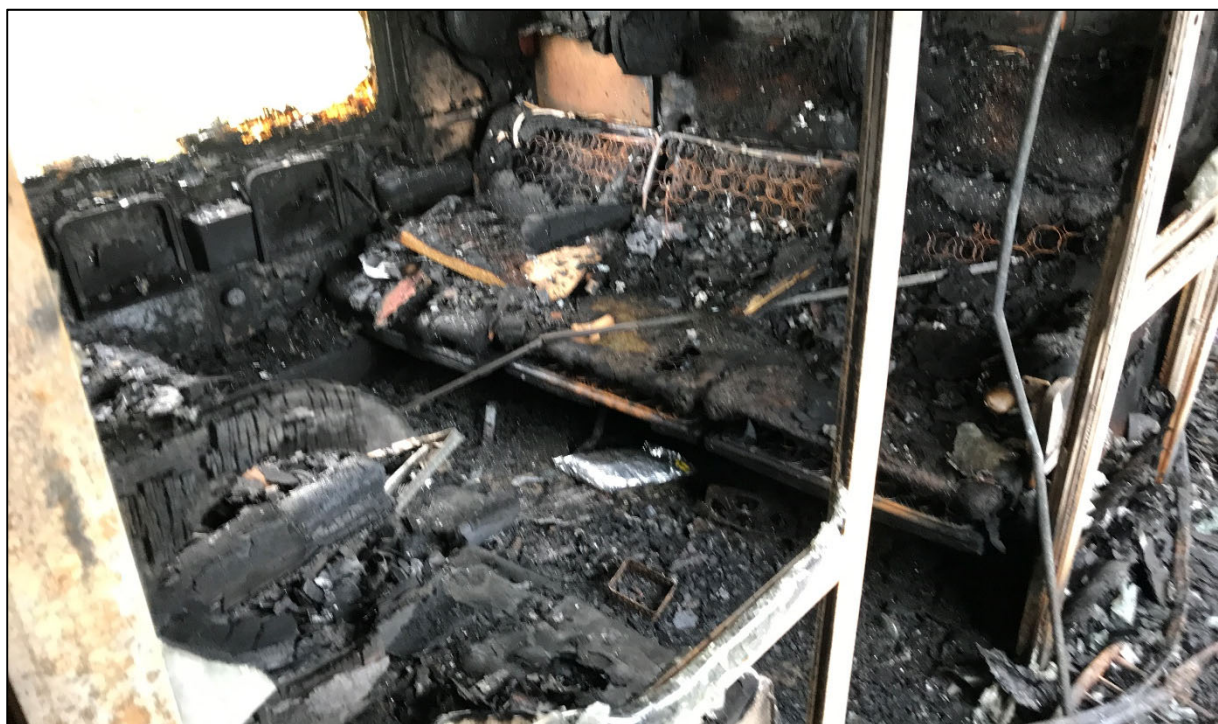
Abbildung 5: Abteil im Mittelbereich des Wagens unterhalb der Brandquelle

Im Innenbereich war erkennbar, dass die Einrichtung der Abteile, die sich in der Mitte des Wagens befanden (siehe Abbildung 5), stärker abgebrannt waren als die Abteile an den Wagenenden. Unterhalb der mittleren Abteile befand sich im Unterflurbereich ein Wärmetauscher mit Heizelementen für die Warmwasserheizung.

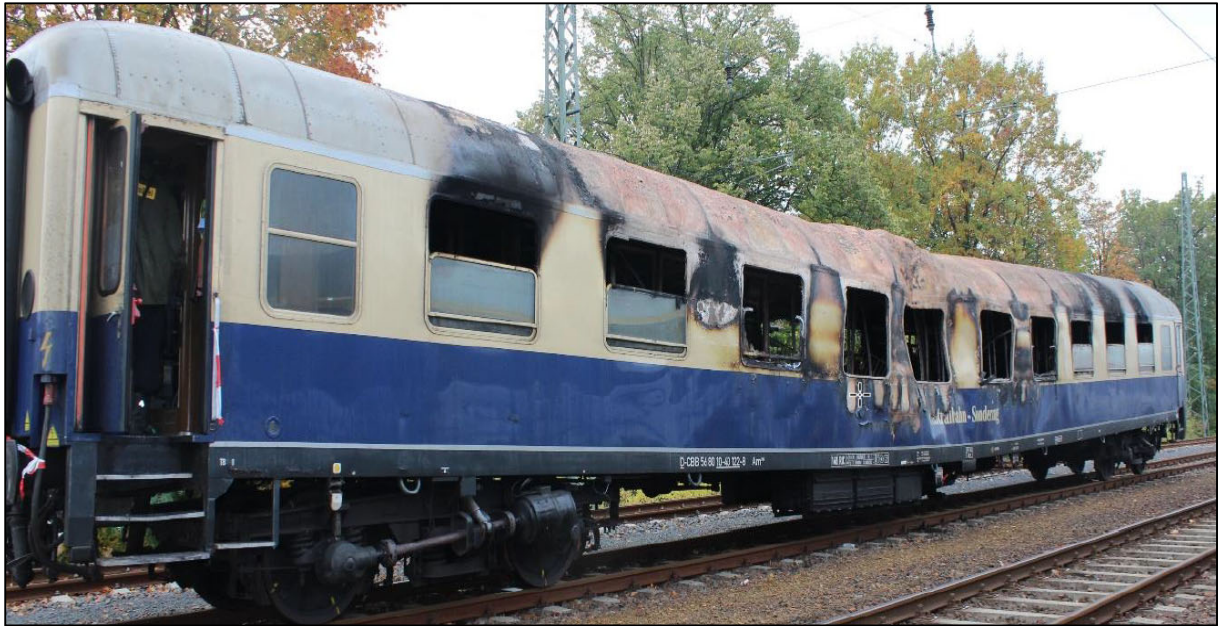
Abbildung 8: Gangseite des beschädigten Wagens

Am 22.10.2019 wurde das Brandfahrzeug von der BEU erstmalig besichtigt. Hierbei wurde das Ausmaß des Brandschadens im Innen- und Außenbereich des Wagens aufgenommen. Augenscheinlich wurde die Konstruktion durch das Brandereignis stark beschädigt, insbesondere kam es zu einer Durchbiegung der Stahlträger im Unterbodenbereich und zur Deformierung des Wagenkastens, vorrangig in der Mitte des Wagens. In den folgenden beiden Abbildungen ist erkennbar, dass sich auf der Gangseite des Wagens stärkere Beschädigungen als auf der Abteilseite zeigten.

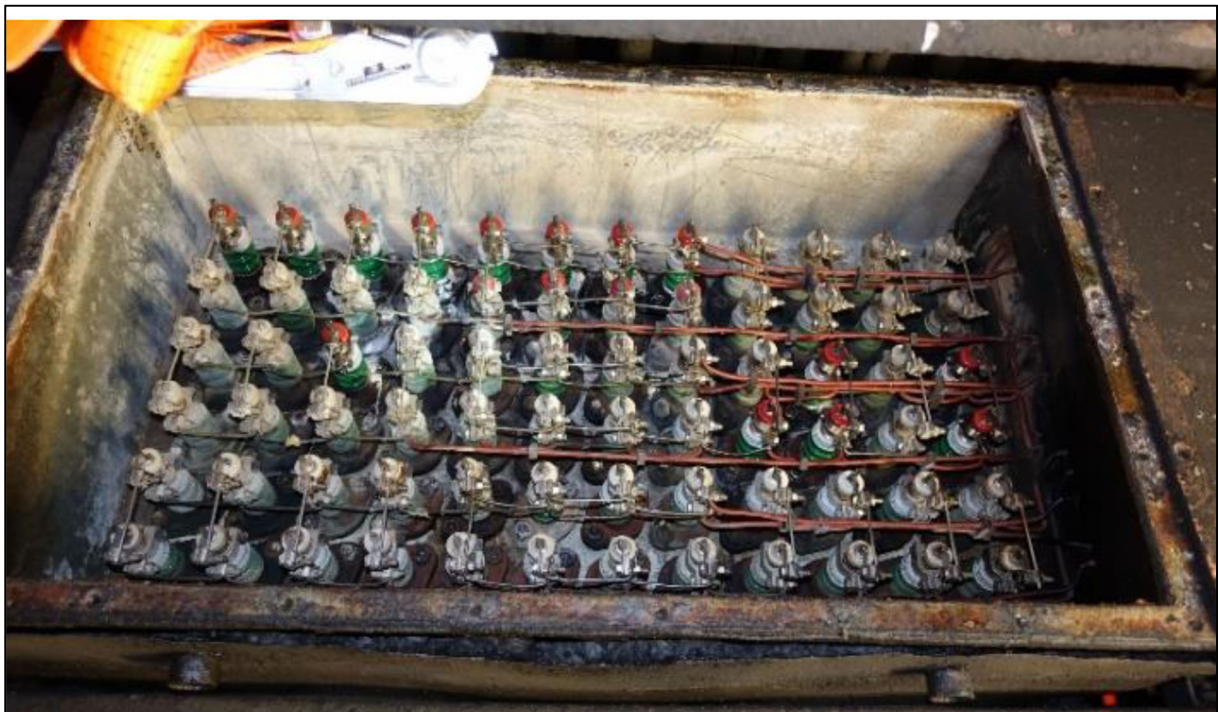
Abbildung 11: Geöffneter Wärmetauscher mit Heizstäben⁶

Im Wärmetauscher wurden nur noch Reste des Heizwasseres festgestellt. Die 72 Heizstäbe im Wärmetauscher wiesen Ablagerungen einer Kunststoffummantelung auf, die sich durch die starke Überhitzung ausgedehnt hatte.

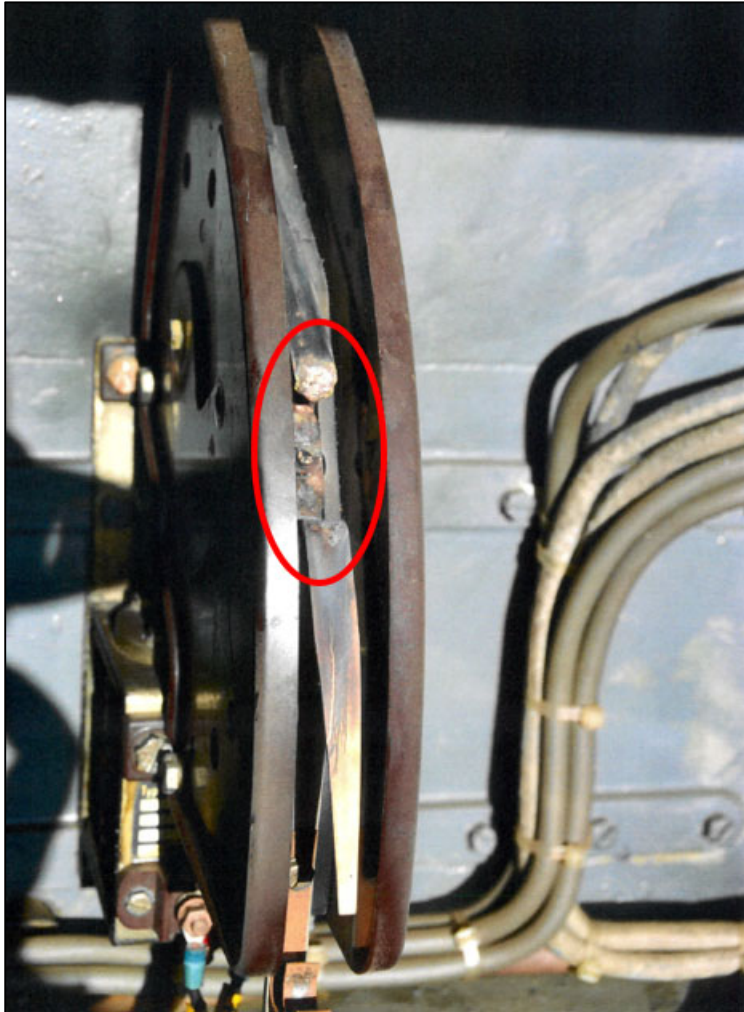
Abbildung 12: Heizschütz mit Funkenkammer und Überschlagspuren

Die Verklebung des Heizschützes und die mit dessen Funktion im Zusammenhang stehenden Strommarken an der Rückwand des Hochspannungsgerätekastens waren auf eine elektrische Überbeanspruchung zurückzuführen. In der Abbildung 12 sind innerhalb der Markierung deutlich Überschlagspuren erkennbar, die auf die elektrische Überbeanspruchung hinweisen. Die Abbildung 13 zeigt innerhalb der Markierung Strommarken an der Gerätekastenvordwand.

Sichtbare Schäden am Heizschütz und am Steuerstromrelais mit dem Relaisatz „MZ“ deuteten auf eine thermisch-elektrische Überbeanspruchung hin, die zum Funktionsausfall des Heizschützes führte. Die Anlage konnte sich nach der Erreichung einer kritischen Heizwassertemperatur nicht mehr selbstständig abschalten, wodurch das Verdampfen des Heizwasseres aus dem Wärmetauscher über Leckagen im Rohrleitungssystem zu erklären war. Die daraus resultierende Aufkonzentration des Frostschutzmittels Glysanthin G 48 ergab ein zündfähiges Medium, dass letztendlich über einen Funkenschlag beim Schalten der Abteilbeleuchtung entzündet wurde.

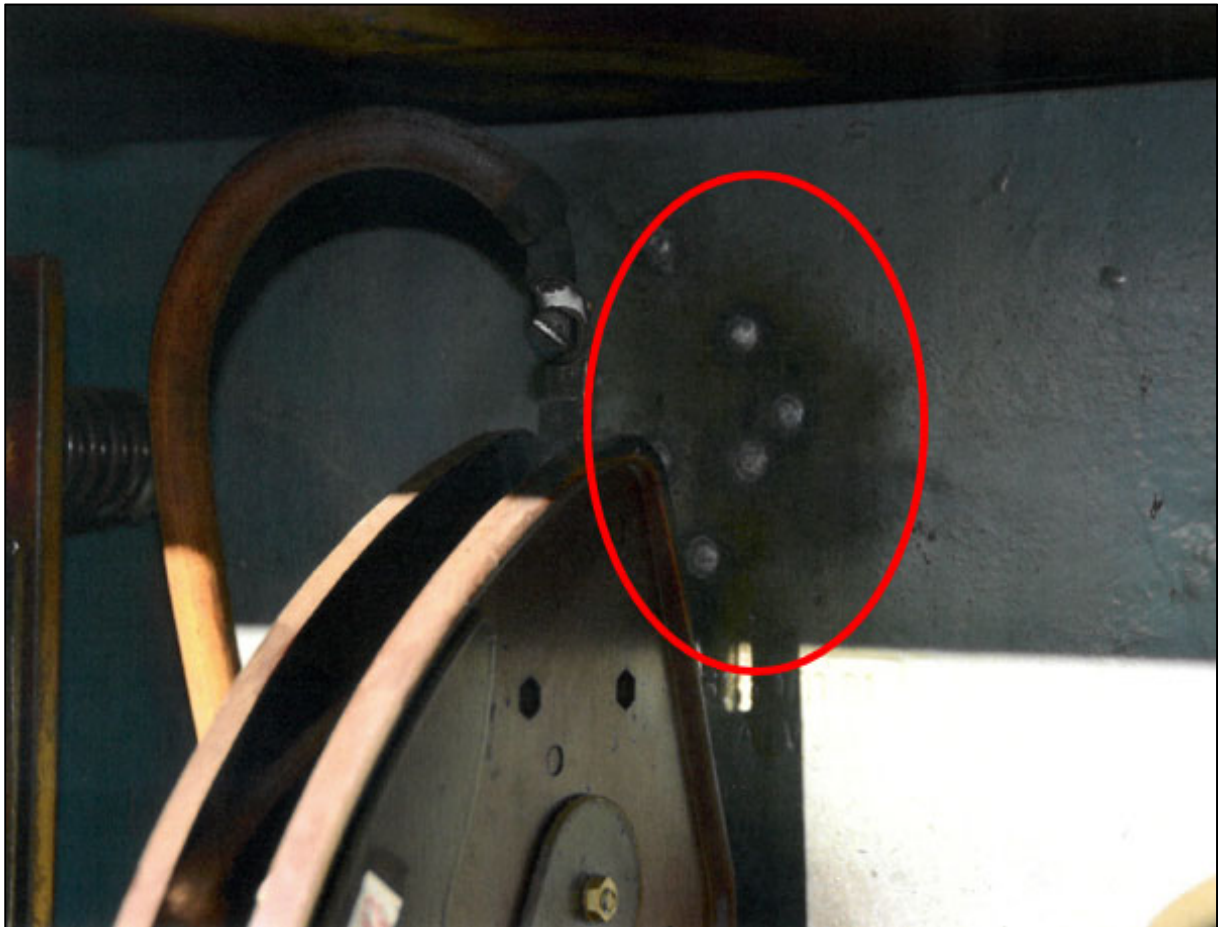
Abbildung 13: Heizschütz mit Strommarken an Gerätekastenrückwand

Erste Ergebnisse bei der technischen Wagenuntersuchung im Werk der DB Netz AG zeigten einen mangelhaften Instandhaltungszustand des Heizschützes. Eine regelmäßige Instandhaltung des Heizschützes oder eine Instandsetzung durch den Ersatz von Teilen konnte durch eine entsprechende Dokumentationen nicht nachgewiesen werden. Ebenfalls nicht nachweisbar war der Einfluss Dritter an der Entstehung des Brandes.

Die der Entstehung des Fahrzeugbrandes zugrunde liegende Funktionsstörung des Heizschützes der Warmwasserheizung, war auf den mangelhaften Instandhaltungszustand der Heizungsanlage am betroffenen Wagen zurückzuführen. Das Instandhaltungsprogramm der CB AG entsprach den normenkonformen Vorgaben des Fahrzeughalters von dem das Fz durch die CB AG erworben wurde. Ein eigenes Instandhaltungsprogramm, konnte nicht nachgewiesen werden. Instandhaltungsprogramme, insbesondere für historische Fahrzeuge, sind gemäß EU-Verordnung Nr. 445/2011 i.V.m. EU-Durchführungsverordnung 779/2019 entsprechend den Anforderungen aus dem Betrieb und der Lebensdauer der Fahrzeuge zu

entwickeln, bzw. anzupassen. Augenscheinlich waren Bauteile des Heizschützes nicht ausgewechselt worden, wodurch sich dann verschleiß-bedingte Funktionsmängel einstellen konnten. Im Rahmen des SMS sollte in die Risikobewertung der Betrieb einer Warmwasserheizung und deren Instandhaltung aufgenommen werden.
