# Untersuchungsbericht

Aktenzeichen: BEU-uu2020-01/021-3323

## Gefährliches Ereignis im Eisenbahnbetrieb

Ereignisart:	Zugentgleisung
Datum:	23.01.2020
Zeit:	20:00 Uhr
Bahnhof:	Horb
Weiche:	65
Kilometer:	80,95

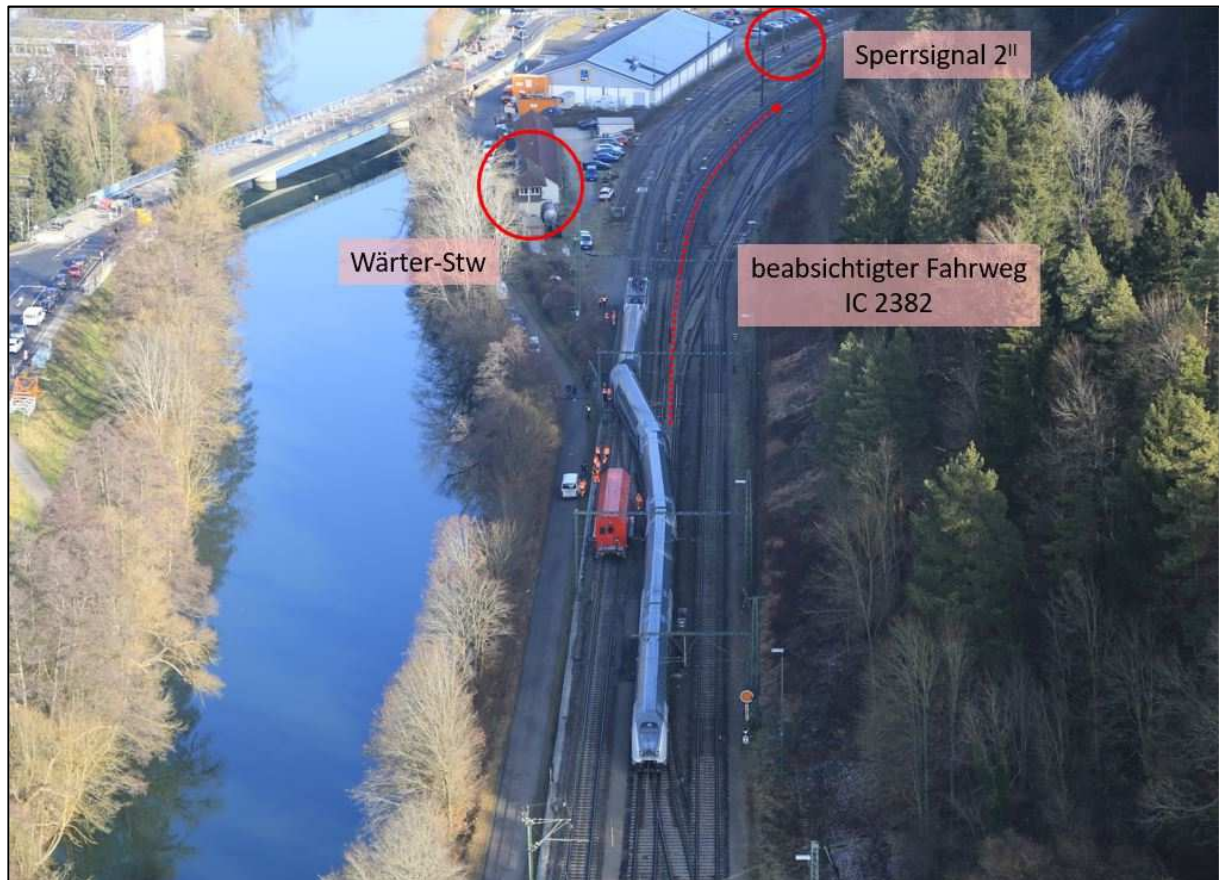
Abbildung 3: Luftbild Entgleisungsstelle<sup>3</sup>

Die folgende Luftaufnahme gibt einen Überblick über den Standort des entgleisten IC. Die Abbildung 4 zeigt die Unfallstelle und verdeutlicht das Schadensausmaß.

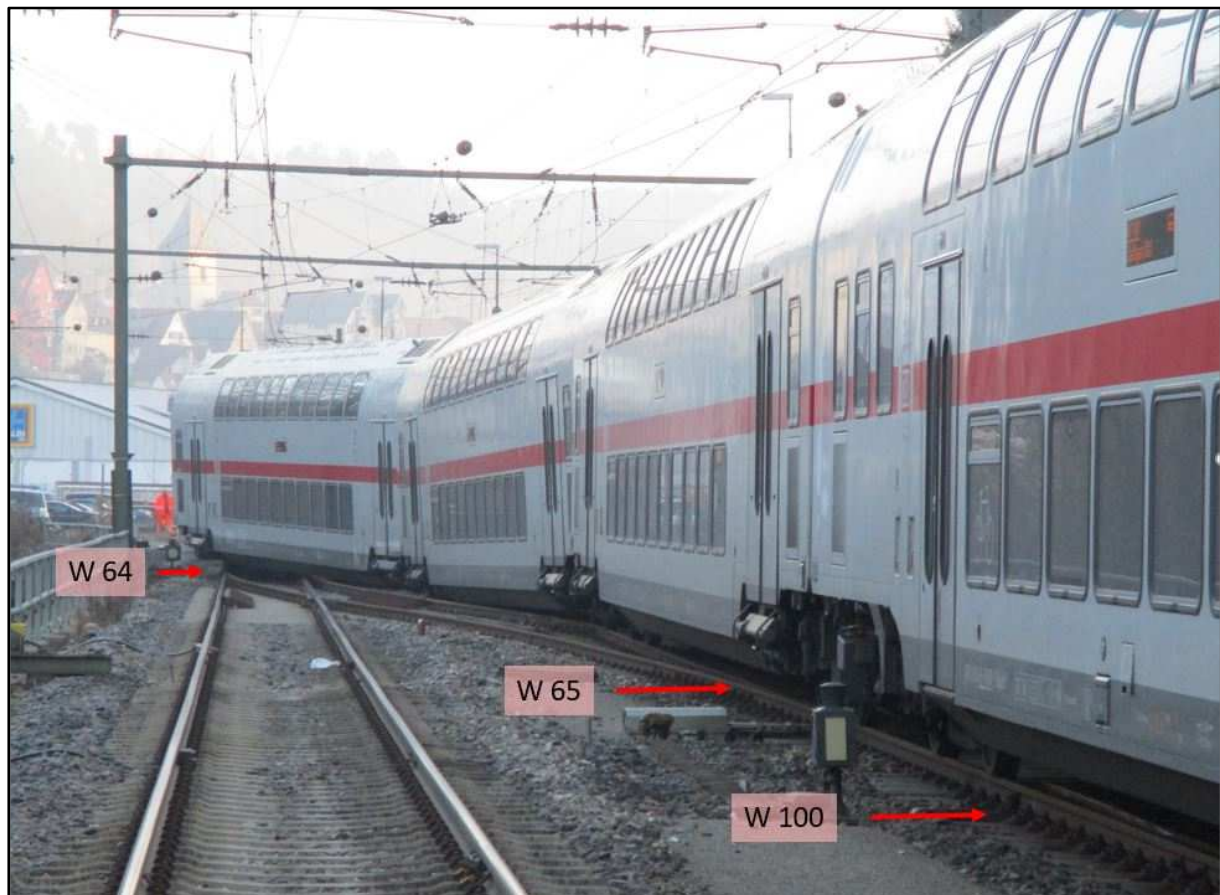
Abbildung 4: Entgleisungsstelle

Personen wurden nicht verletzt. Es entstand aufgrund der niedrigen Geschwindigkeit des IC 2382 geringer Sachschaden an Bahnanlagen und Fahrzeugen.

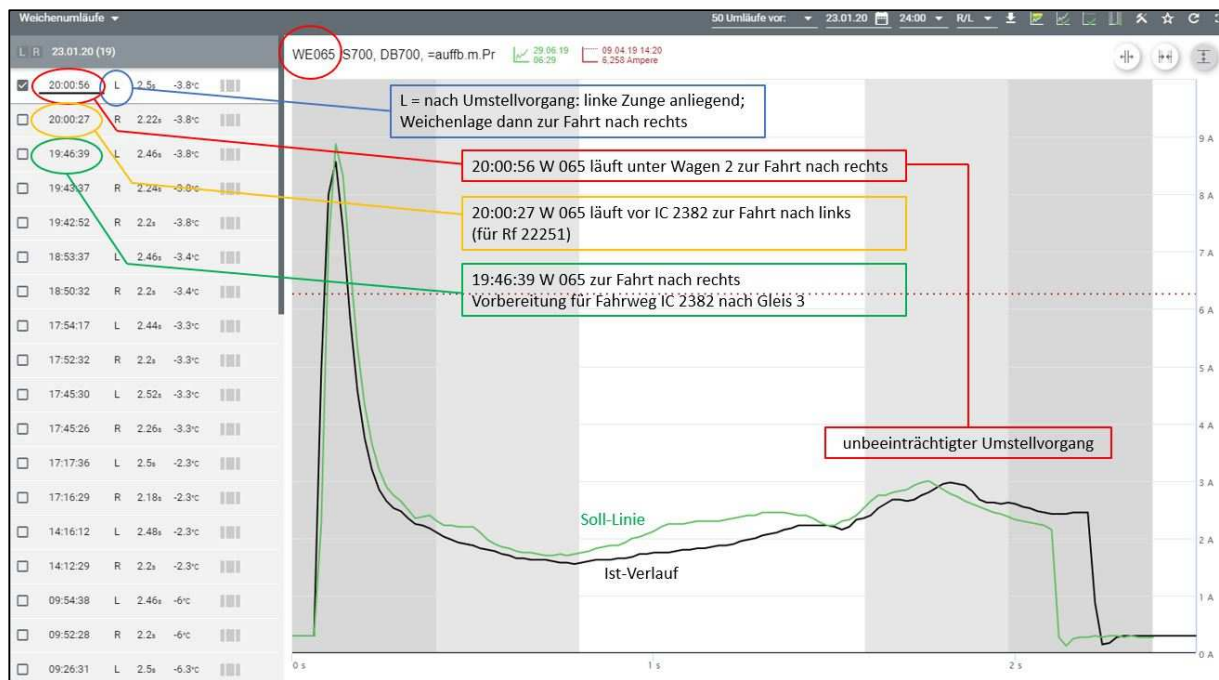
Abbildung 5: Diagnosesystem DIANA Umstellvorgänge Weiche 65<sup>4</sup>

Die nachfolgende Abbildung 5 zeigt den durch DIANA aufgezeichneten maßgeblichen Umstellvorgang der Weiche 65 zur Fahrt nach rechts unter dem fahrenden Zug 2382. Der Umstellvorgang erfolgte um 20:00:56 Uhr. Entsprechend der Darstellung des Stromverlaufs des Weichenstellstroms war der Umstellvorgang nicht beeinträchtigt. Die Weiche 65 lief zwischen den Drehgestellen des sich langsam fortbewegenden IC 2382 um.

Auch die zuvor erfolgten Umstellvorgänge dieser Weiche wurden registriert: Um 19:46:39 Uhr lief die Weiche um zur Fahrt nach rechts als Vorbereitung für die Einfahrt des IC 2382 nach Gleis 3. Um 20:00:27 Uhr wurde diese Weiche zur Fahrt nach links (Richtung Gleis 2) umgestellt, während sich der IC näherte. Die Daten der Umstellvorgänge der korrespondierenden Weiche 64 entsprechen denen der Weiche 65.

Die Weiche 65 ist unter dem sich bewegenden Zug IC 2382 ohne Beeinträchtigung zwischen den Drehgestellen des zweiten Wagens umgelaufen.

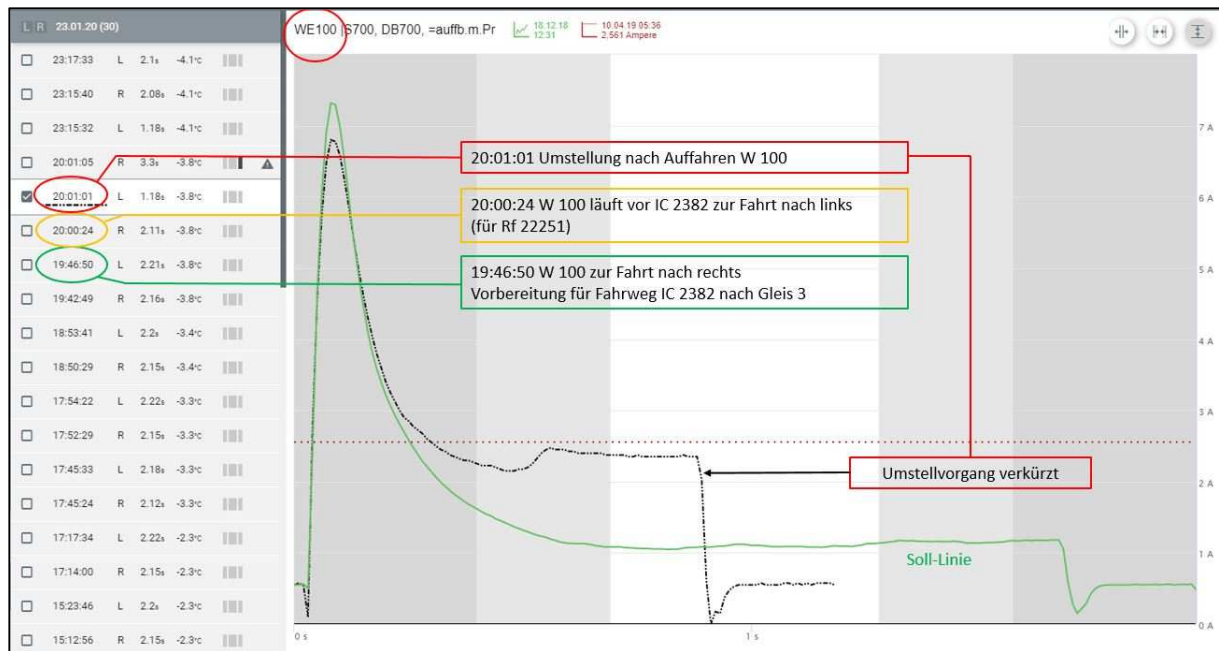
Abbildung 6: Diagnosesystem DIANA Umstellvorgänge Weiche 100<sup>5</sup>

Die nachfolgende Abbildung 6 zeigt die registrierten Umstellvorgänge der stumpf befahrenen Weiche 100 [red. Anmerkung: s. Skizze Weichenlage Abb. 8]. Die Weiche wurde um 19:46:50 Uhr vorbereitend für die Einfahrt des IC 2382 nach Gleis 3 zur Fahrt nach rechts gestellt. Um 20:00:24 Uhr wurde sie noch während der Annäherung des IC für die Durchführung einer Rf aus RB 22251 zur Fahrt nach links gestellt. Das nachfolgende Auffahren dieser stumpf befahrenen Weiche durch den IC wurde nicht im Diagnosesystem erfasst. Jedoch war der anschließend vom Ww ausgelöste Umstellvorgang um 20:01:01 Uhr insofern auffällig, als der registrierte Stromverlauf sehr kurz war. Die Weiche war bedingt durch das Auffahren in einer undefinierten Mittelstellung. Entsprechend war der in der nachfolgenden Abbildung dargestellte weitere Umstellvorgang in eine Endlage erkennbar verkürzt.

Die Weiche 100 wurde aufgefahren.

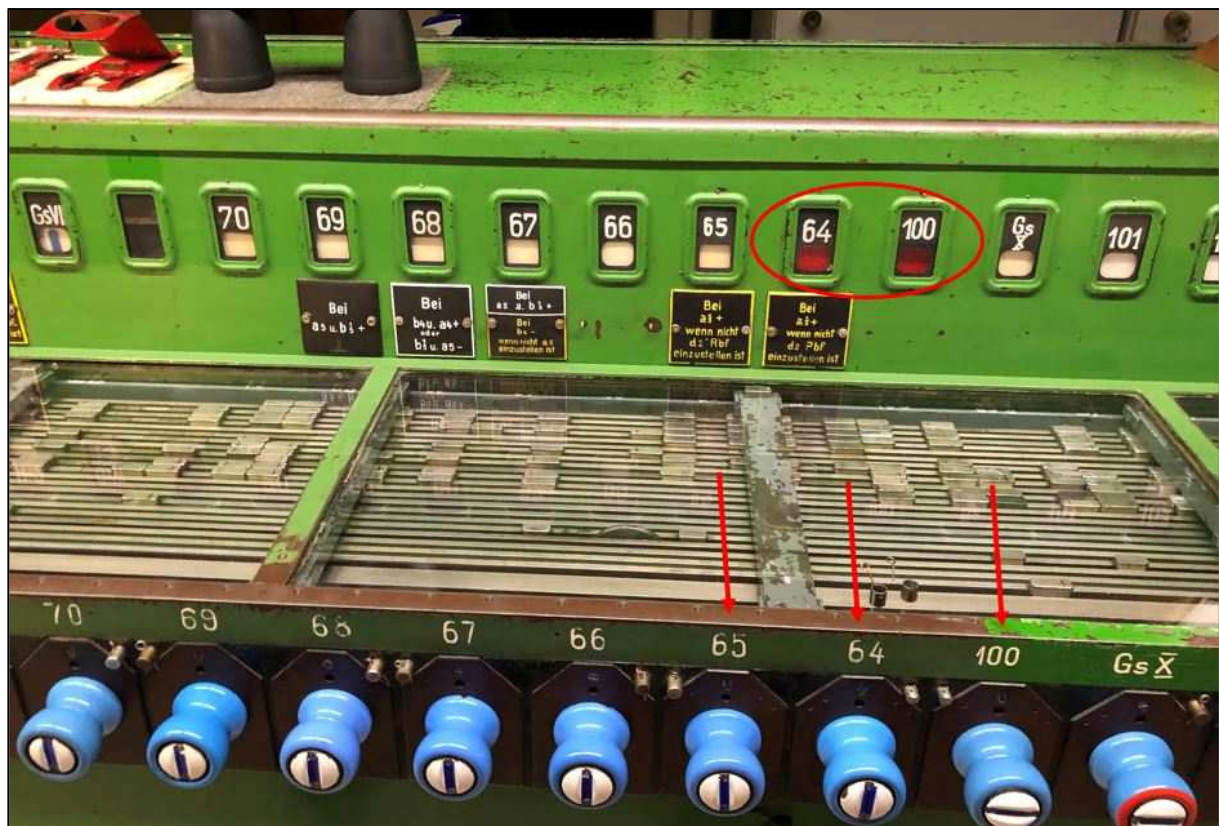
Abbildung 7: Ausschnitt Hebelbank Ww<sup>6</sup>

Eine entsprechende Hilfssperre wurde nach dem Ereignis am Fahrstraßensignalhebel nicht vorgefunden. Der Fahrstraßensignalhebel befand sich beim Eintreffen des Nmg nicht in Hilfsstellung, sondern in Grundstellung.

Die durch den Nmg am Ereignistag nach dem Unfall dokumentierte Lage der Weichenhebel an der Hebelbank des Ww ist der folgenden Abbildung zu entnehmen. Die entsprechende Stellung der Weichen veranschaulicht die Skizze Weichenlage nach dem Ereignis. Die Hebel der Weichen 65 und 64 waren in Grundstellung, d. h. die Weichen jeweils zur Fahrt nach rechts. Die Weichenhebel 100 und 101 (nicht im Bild) waren umgelegt, d. h. die Weichen lagen jeweils zur Fahrt nach links. Das Sperrsignal Hs 1-6 (nicht im Bild) für den einfahrenden IC war in Stellung Sh 1 „Fahrverbot aufgehoben“. Das Sperrsignal 2<sup>II</sup> vor der Rf aus RB 22251 im Gleis 2 war in Stellung Sh 0 „Halt Fahrverbot“.

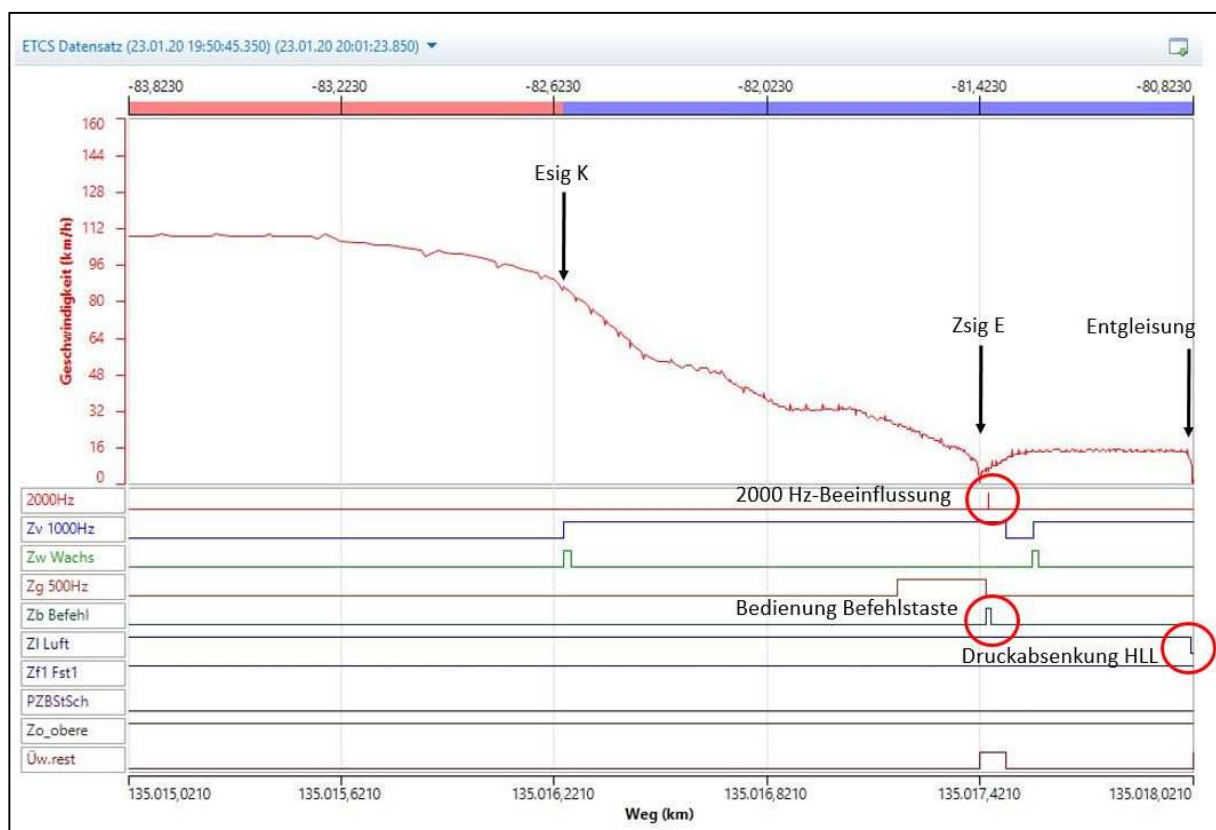
Abbildung 9: Grafische Darstellung EFR IC 2382

Der Zug fuhr um 19:51:26 Uhr intern registrierter Zeit mit 85 km/h am Esig K des Bf Horb vorbei. Dort erhielt er eine 1.000 Hz-Beeinflussung, die der Tf mit der Bedienung der Wachsamkeitstaste bestätigte. Die Geschwindigkeit wurde daraufhin reduziert. Der Zug kam um 19:53:36 Uhr vor dem Zsig E zum Halten. Nach einer Standzeit von 4 Minuten 42 Sekunden

fuhr der Zug um 19:58:18 Uhr wieder an. Um 19:58:31 Uhr erhielt der Zug eine 2.000 Hz-Beeinflussung bei der Vorbeifahrt mit besonderem Auftrag am Halt zeigenden Zsig E. Die Bedienung der Befehlstaste durch den Tf wurde registriert. Im weiteren Verlauf fuhr der Zug mit max. 15 km/h langsam weiter. Um 20:01:05 Uhr ist ein deutlicher Geschwindigkeitseinbruch erkennbar. Drei Sekunden später wurde um 20:01:08 Uhr eine starke Druckabsenkung in der Hauptluftleitung registriert. Die Ursache könnte die Einleitung der Schnellbremsung durch den Tf sein. Um 20:01:11 Uhr kam der Zug nach einer zurückgelegten Wegstrecke von 602 m und einer Fahrzeit von 2 Minuten 53 Sekunden ab dem Zsig E zum Stillstand.

Der Tf des IC 2382 erhielt vom Fdl einen Befehl 12 zur Fahrt auf Sicht vom Zsig E bis zum Halt am Bahnsteig Gleis 3. Gemäß Ril 412.3312A05 wird die nach Ril 408 zulässige Geschwindigkeit von 40 km/h beim Fahren auf Sicht unternehmensintern für besondere Betriebsverhältnisse weiter abgestuft. Im vorliegenden Fall war für den Tf bei Dunkelheit und sichtigem Wetter die Fahrt mit maximal 15 km/h erlaubt. Diese Vorgabe wurde nicht überschritten.
