# Untersuchungsbericht

Aktenzeichen: BEU-uu2020-02/003-3323

## Gefährliches Ereignis im Eisenbahnbetrieb

Ereignisart:	Zugentgleisung
Datum:	04.02.2020
Zeit:	11:42 Uhr
Bahnhof:	Bremen-Neustadt
Gleis:	404
Kilometer:	42,38

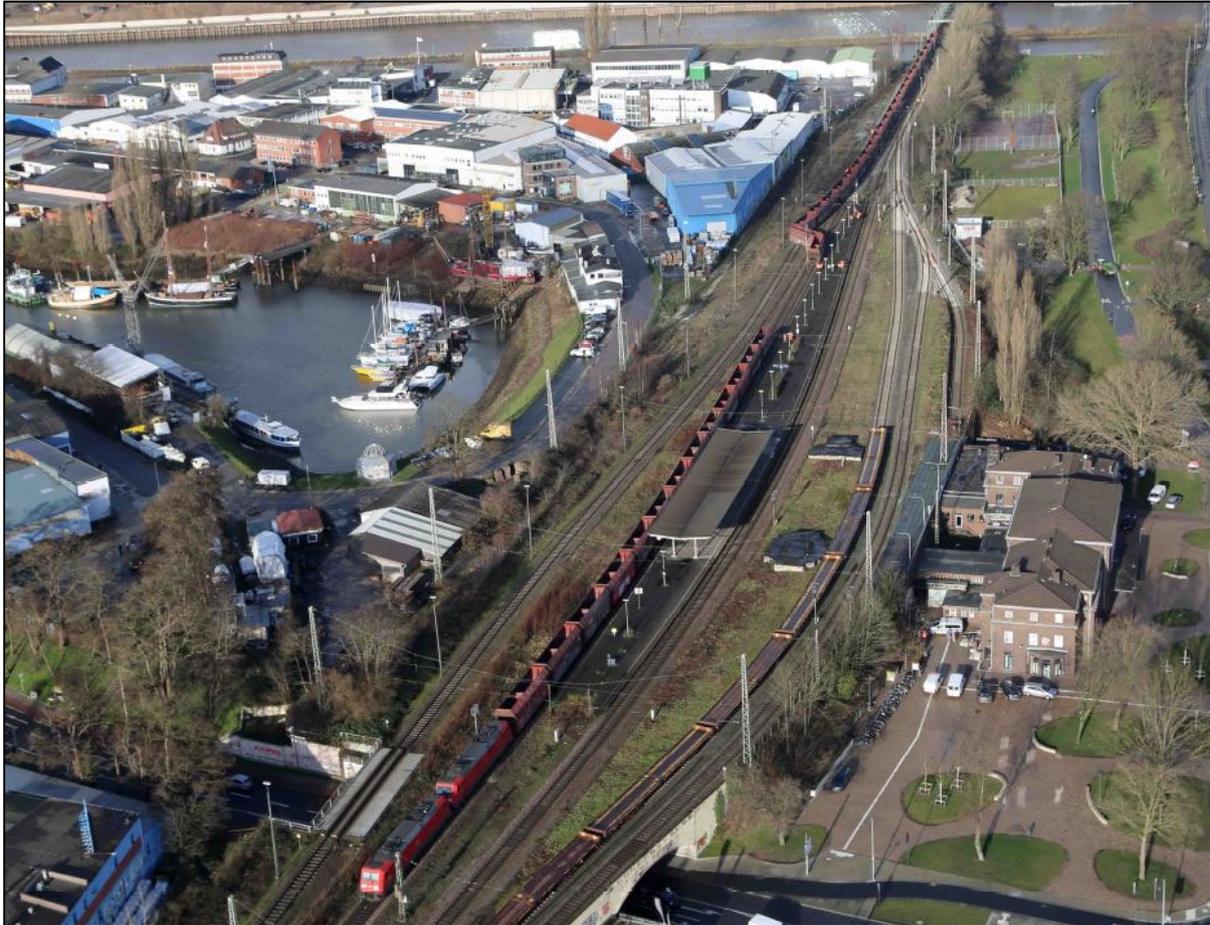
Abbildung 3: Luftaufnahme Unfallstelle<sup>3</sup>

Die folgende Abbildung zeigt eine Luftaufnahme von der Unfallstelle. Die Entgleisungsstelle selbst befand sich noch vor der Weserbrücke am oberen Bildrand und ist in dieser Aufnahme nicht zu sehen. Deutlich erkennbar ist neben den entgleisten Wagen die in der Folge eingetretene Zugtrennung.

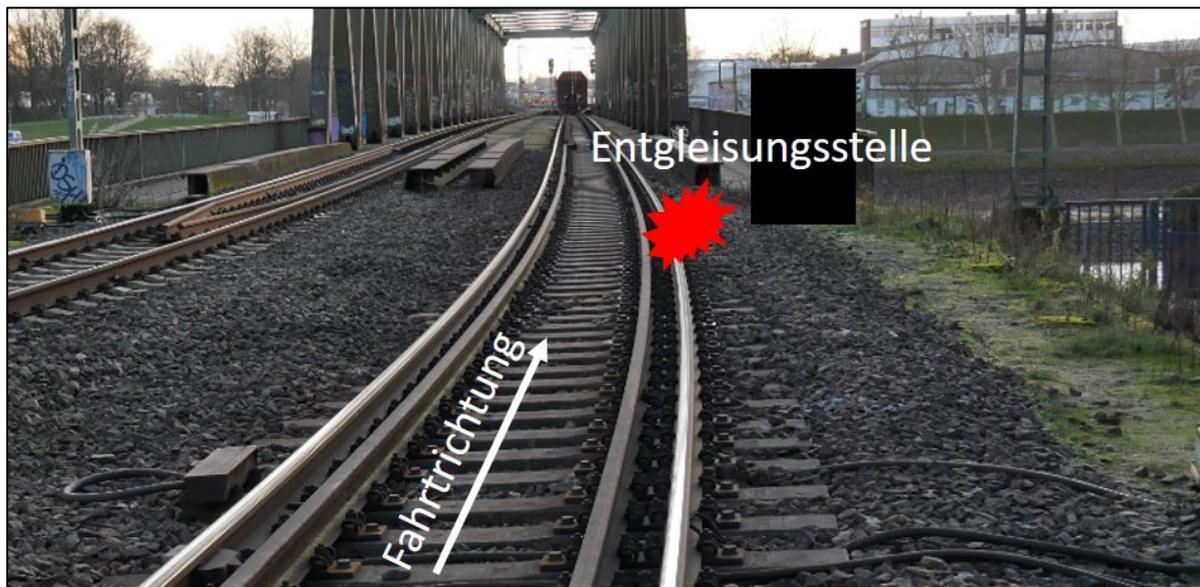
Abbildung 4: Entgleisungsstelle

Der betroffene Streckenabschnitt auf der Strecke 1500 war für die Streckenklasse D 4 mit einer zulässigen Radsatzlast von 22,5 t ausgelegt. Das maximal zulässige Fahrzeuggewicht je Län- geneinheit betrug 8,0 t/m. Erste Untersuchungen vor Ort ließen erkennen, dass vor der Ent- gleisungsstelle Oberbauarbeiten stattgefunden hatten. Es wurden u. a. Stopfarbeiten durch- geführt und Schienen ausgetauscht. Im unmittelbaren Bereich der Entgleisungsstelle waren dagegen keine Hinweise auf Instandsetzungsarbeiten zu erkennen. Die Entgleisungsstelle be- fand sich unmittelbar vor der Weserbrücke im Bereich der Fangvorrichtung, siehe nachfol- gende Abbildung. Der betroffene Wagen entgleiste in Fahrtrichtung nach rechts zur Bogenau- ßenseite eines nach links führenden Gleisbogens. Die drei hinter der Weserbrücke im Fahrweg des Güterzuges liegenden Weichen 16040, 16036 und 16035 wurden durch die Entgleisung beschädigt.

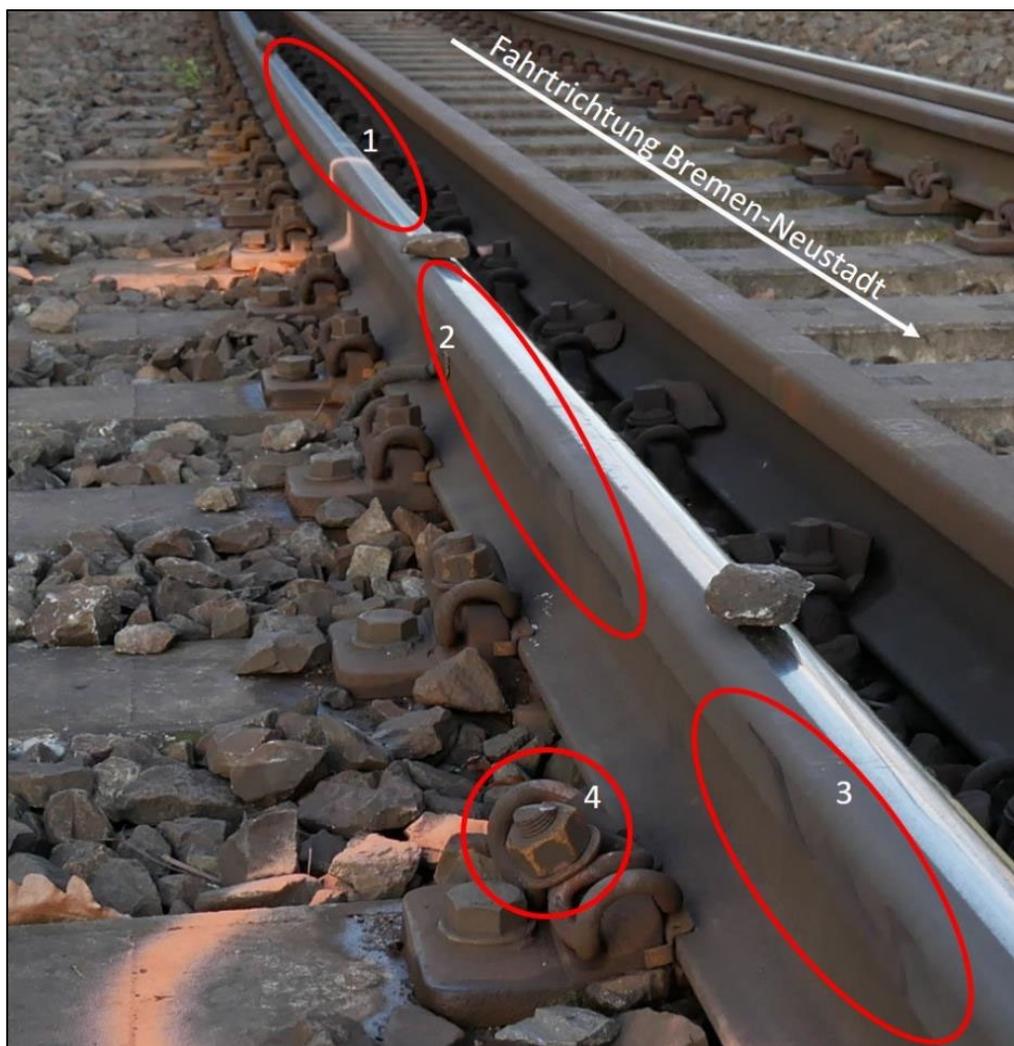
Abbildung 5: Entgleisungsspuren in km 42,38

Position 1	Zuerst nur schwach und im weiteren Verlauf deutlicher erkennbare leichte Laufspuren eines Radkranzes auf dem in Fahrtrichtung rechten bogenäußeren Schienenkopf. Aufkletterspuren waren nicht erkennbar.
Position 2	Von Position 1 bis Position 2 lief ein Spurkranz auf dem Schwellenkopf diagonal nach bogenaußen und glitt bei Position 3 vom Schwellenkopf ab.
Position 3	Von Position 2 und Position 3 erkennbare Anfahrsuren des entgleisten Rades an der rechten Schienenkopfaußenseite.
Position 4	Erste Anschlagspur eines Rades auf dem Kleineisen der Schienenbefestigung in Fahrtrichtung nach rechts.

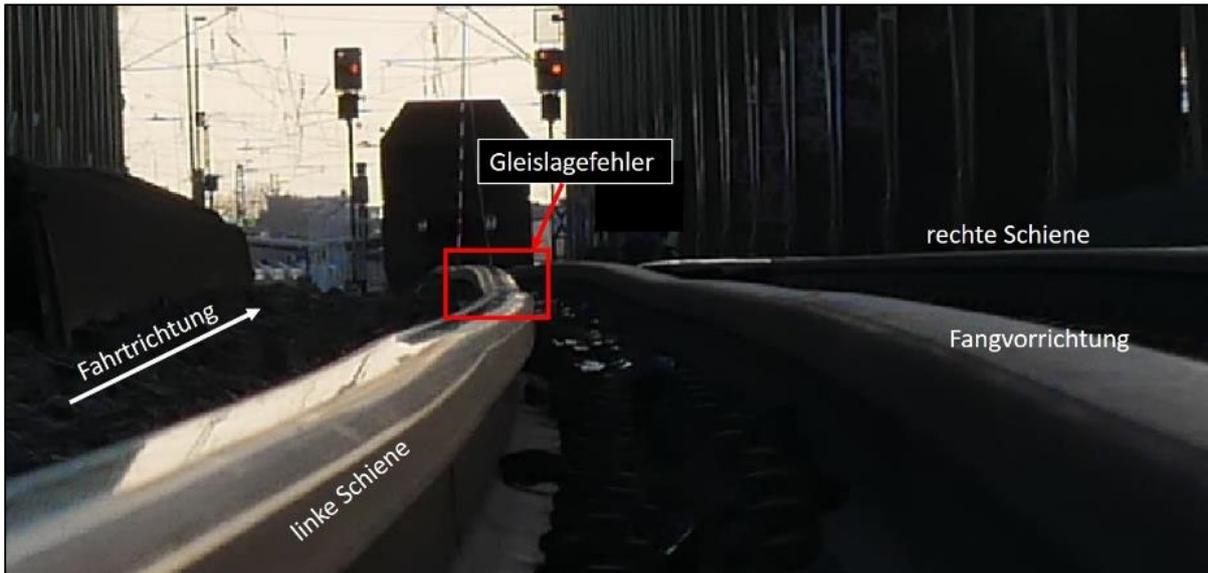
Abbildung 6: Gleislagefehler

Die Untersuchungen ergaben, dass sich im Bereich der Entgleisungsstelle optisch erkennbare Gleislagefehler befanden. Bei der Überprüfung des Überschreitungsprotokolls der letzten Gleislagemessung vom 19.10.2019 wurde ein Gleislagefehler in der Verwindung von 101 % festgestellt. Um ein mögliches Fortschreiten dieses Fehlers zu überprüfen, wurde am 19.02.2020 eine Gleisgeometriemessung mit einem Gleismessfahrzeug der Bauform RAILab durchgeführt. Dabei wurde ein Fortschreiten des Gleislagefehlers in der Verwindung auf 104 % gemessen. Die gemessenen Werte befanden sich beide laut Ril 821.2001 „Beurteilungsmaßstäbe für die Verwindung“ im Bereich der normierten Werte eines  $SR_{100}$  Fehlers zwischen 100 % bis 130 %. Gemäß Ril 821 wäre eine Instandsetzung spätestens bis zur nächsten Regelinspektion, in diesem Fall bis zum 19.10.2020, umzusetzen gewesen. Der Gleislagefehler wird in der folgenden Abbildung 6, bedingt durch die starke Vergrößerung, etwas verzerrt in der Perspektive dargestellt. Die tatsächliche Abweichung ist dem Messschrieb der Abbildung 7 zu entnehmen.

Bei der Überprüfung der bautechnischen Infrastruktur wurde ein Verwindungsfehler  $SR_{100}$  im Bereich der Entgleisungsstelle festgestellt.

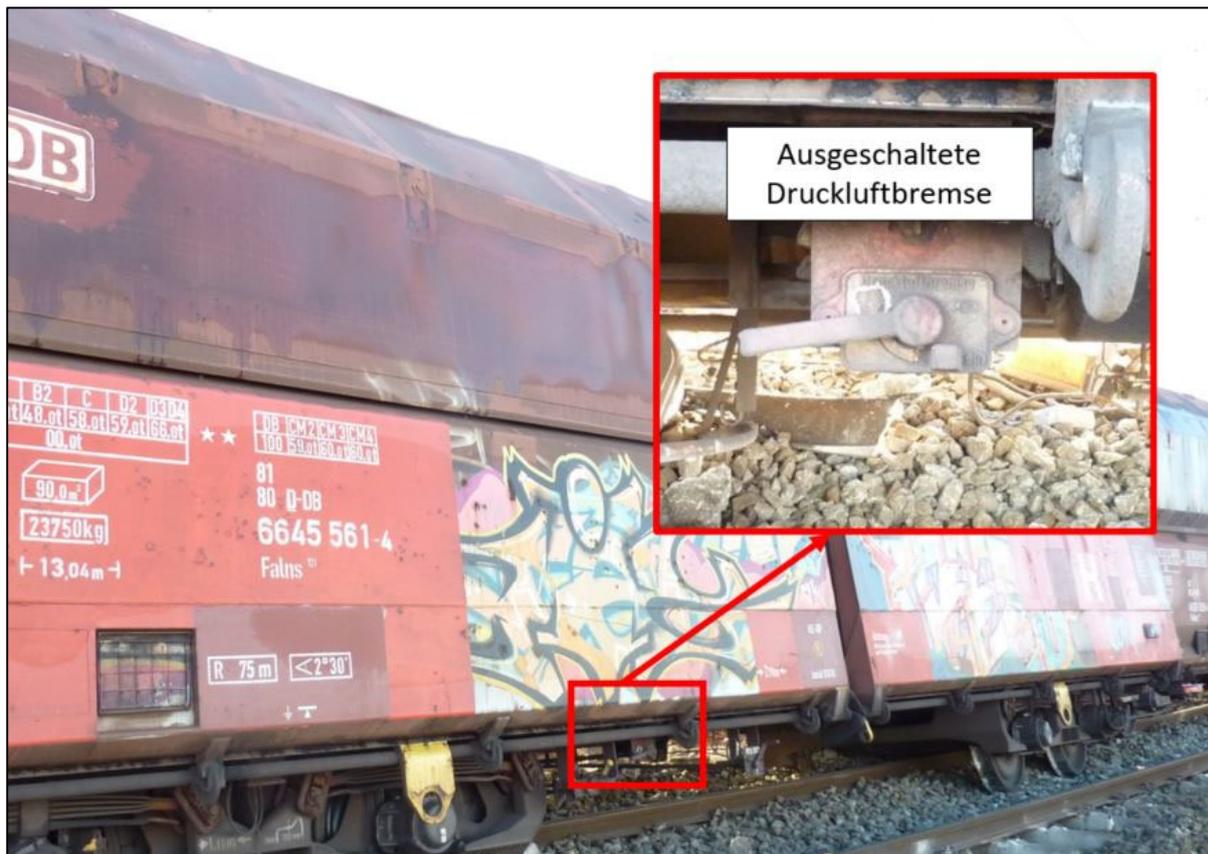
Abbildung 12: Wagen 81 80 664 5 561-4 mit ausgeschalteter Bremse

Bei der Untersuchung der einzelnen Wagen nach dem Ereignis durch die BEU wurde eine ausgeschaltete Druckluftbremse am 18. Wagen mit der Fahrzeugnummer 81 80 664 5 561-4, siehe folgende Abbildung 12, festgestellt. Eine Bezettelung entsprechend der AVV Anlage 9, Anhang 11 war nicht vorhanden. Zu welchem Zeitpunkt die Druckluftbremse ausgeschaltet wurde, konnte nicht mehr rekonstruiert werden.

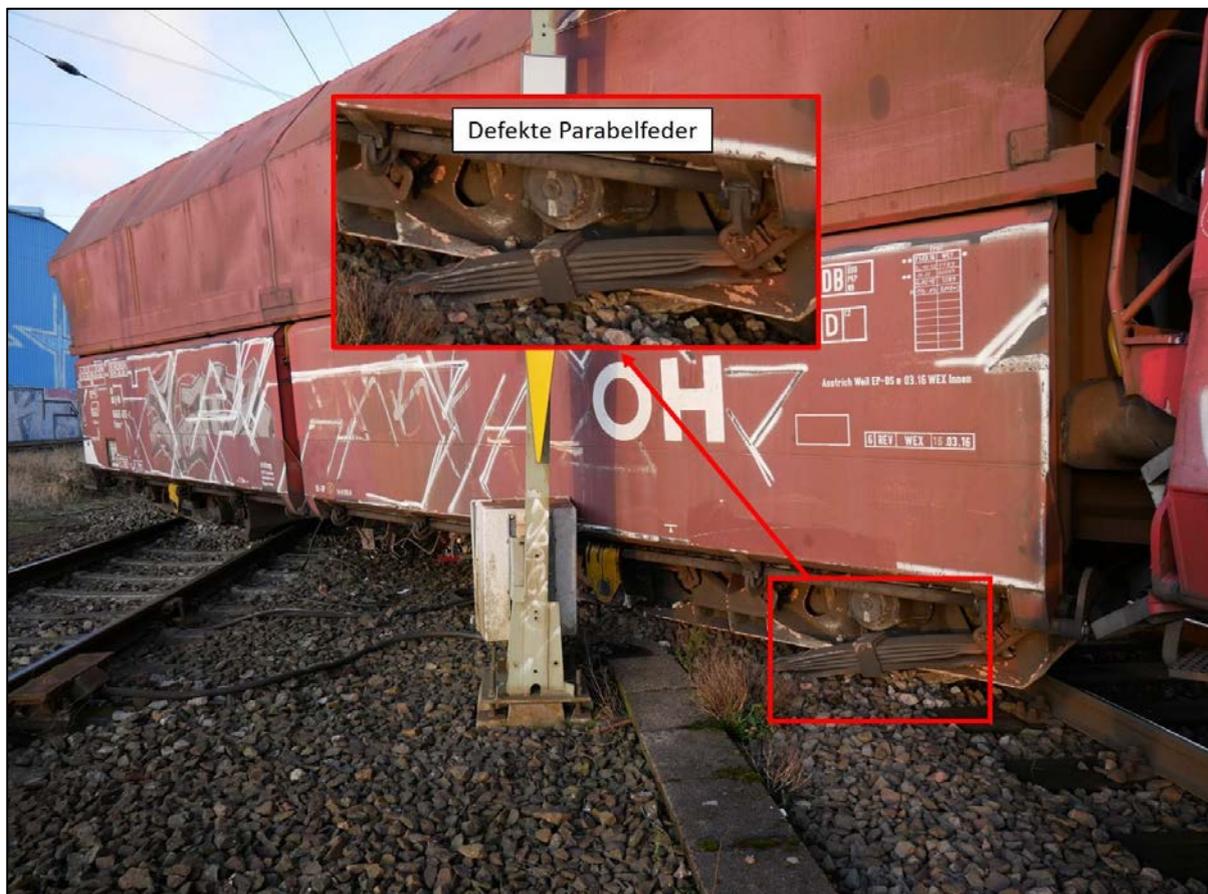
Abbildung 13: Ereignisursächlicher Wagen 81 80 664 5 492-2

Die weiteren Ermittlungen konzentrierten sich auf den an 15. Stelle laufenden Wagen mit der Fahrzeugnummer 81 80 664 5 492-2. An diesem Wagen wurde eine gebrochene Parabelfeder festgestellt, siehe nachfolgende Abbildung 13. Die weiteren neun entgleisten Wagen zeigten ausschließlich Folgeschäden des Unfalls.

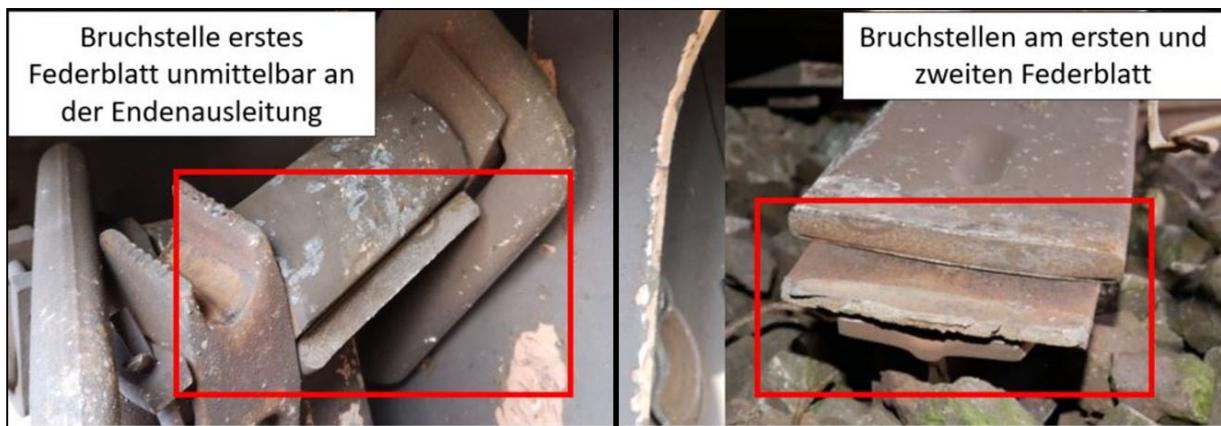
Abbildung 15: Detailaufnahmen der Bruchstellen

Die beiden oberen Federblätter waren auf der linken Seite, unmittelbar hinter der Endenausleitung gebrochen. Bei dem oberen Federblatt war die Endenausleitung zu einem Federauge geformt. Dieses war noch mit einem Haltebolzen am Drehgestellrahmen befestigt. Die Endenausleitung des zweiten Federblattes, die auch als Sicherheitsumrollung bezeichnet wird, wurde nicht gefunden. Die folgende Abbildung zeigt auf der linken Seite das am Drehgestellrahmen verbliebene Federauge und auf der rechten Seite die Bruchstellen an den beiden oberen Federblättern.

Der Bruch ermöglichte, dass sich der Federbundzapfen aus der Flanscbuchse auf dem Radsatzlagergehäuse lösen konnte. Eine entsprechende Flanscbuchse wurde in der Nähe der Entgleisungsstelle gefunden. Der fehlende Halt führte dazu, dass die Parabelfeder an dieser herabfiel und durch den Schotter gezogen wurde.

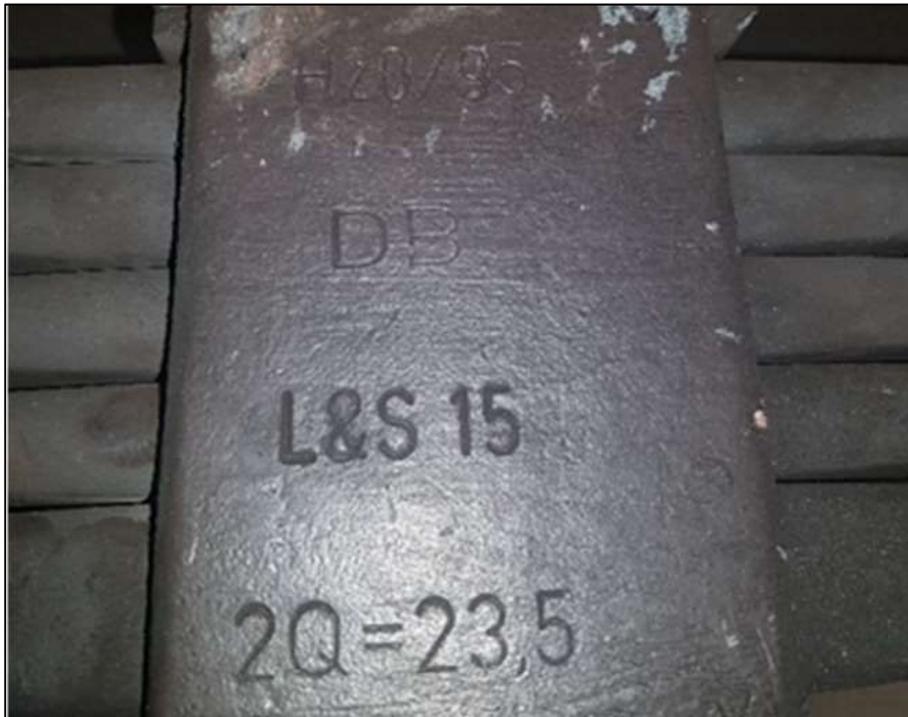
Abbildung 16: Federbundstempelung der gebrochenen Parabelfeder<sup>10</sup>

*Anhand der Federbundstempelung war zu erkennen, dass die Feder im Jahr 2015 bei der Firma Axtone im Werk Lünen aufgearbeitet worden ist. Dabei mussten keine Federblätter getauscht werden.“<sup>9</sup>*

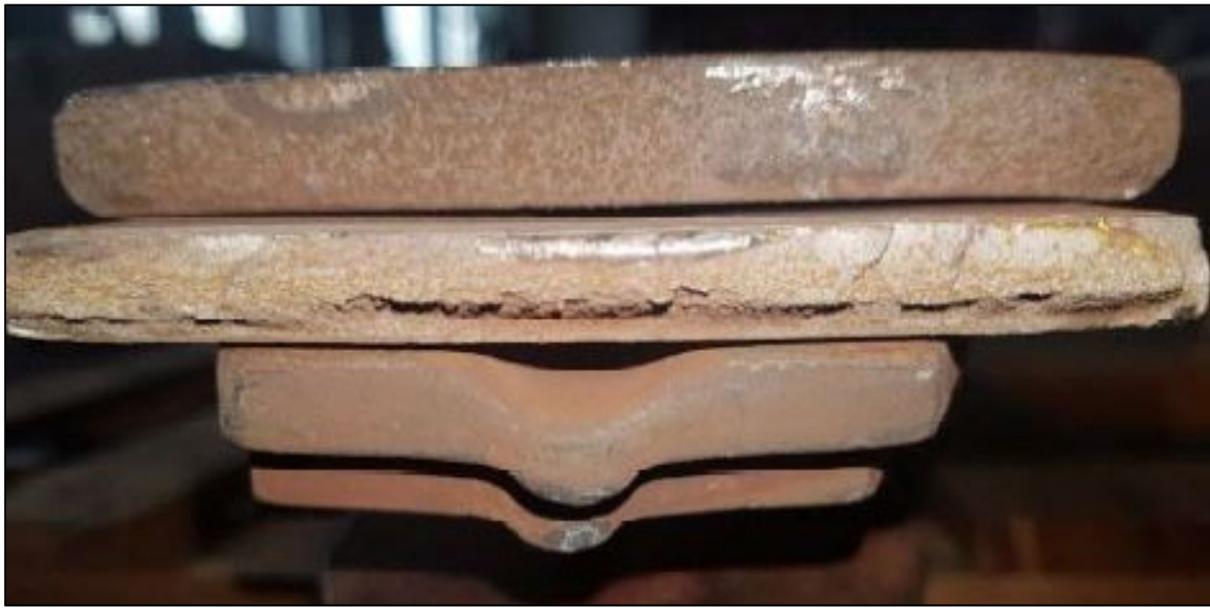
*„Beide Federblätter versagten zweifelsfrei durch Ermüdung mit anschließendem Restgewaltbruch. Dies war deutlich an halb elliptisch verlaufenden Rissfronten und einzelnen Rastlinien erkennbar. In Federblatt 1 hatte der Ermüdungsriss eine Tiefe von ca. 6,5 mm, sein Ausgang befand sich an der Oberfläche der Zugseite des Federblattes. Federblatt 2 wies mehrere Ermüdungsrisse in verschiedenen Ebenen über die Blattbreite verteilt auf.“*

*Sie wiesen Tiefen von bis zu 4 mm auf und hatten ihren Ausgang ebenfalls an der Oberfläche der Zugseite des Federblattes. Die Ermüdungsbruchfläche von Federblatt 1 war stärker korrodiert als die von Federblatt 2.“<sup>12</sup>*

Abbildung 17: Bruchbild 1. und 2. Federlage mit einseitiger Rippe-Nut-Führung <sup>13</sup>

*„Die werkstofftechnische Untersuchung ergab, dass das Versagen der Federblätter 1 und 2 jeweils auf Ermüdungsbruch, ausgehend von Korrosionsschäden, zurückzuführen war. Zuerst brach das oberste Federblatt 1 ausgehend von der Zugseite. Ausgelöst wurde der Ermüdungsbruch hier durch massive Korrosionsnarben unter dem Auge. Da hier kein betriebsbedingter Abrieb des Farbanstriches stattfinden kann, muss ein mangelhafter oder fehlender Korrosionsschutz von Anbeginn an vorgelegen haben. Durch die erhebliche Kerbwirkung dieser Korrosionsgrübchen erfolgte die Rissbildung und -ausbreitung in diesem weniger hoch beanspruchten Querschnitt des Federblattes. Der Bruch des zweiten Federblattes ist dann als Folgeschaden eingetreten.“<sup>17</sup>*

Lfd. Nr. 8
Festgestellt wurde ein Ermüdungsbruch des ersten und zweiten Federblattes einer Parabelfeder am 15. Wagen infolge erheblicher Kerbwirkung durch Korrosionseinwirkung unter dem Federauge. Des Weiteren wurde eine ausgeschaltete Druckluftbremse am 18. Wagen festgestellt.

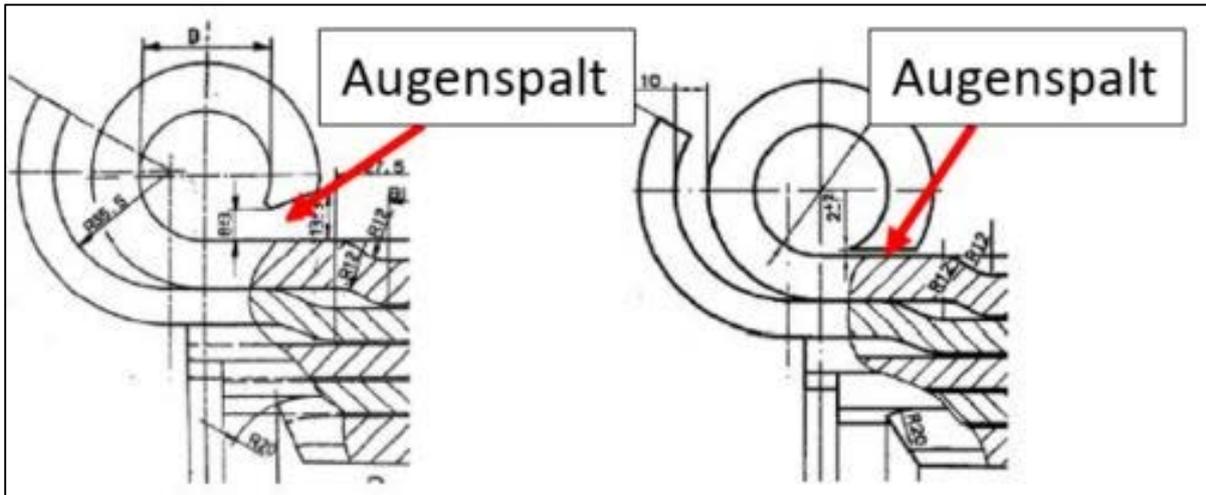
Die folgende Abbildung 18 verdeutlicht den Unterschied zwischen einem Spaltmaß neuerer Bauweise und einem Spaltmaß älterer Bauweise am Federauge.

Abbildung 18: Neues Spaltmaß links und altes Spaltmaß rechts <sup>14</sup>

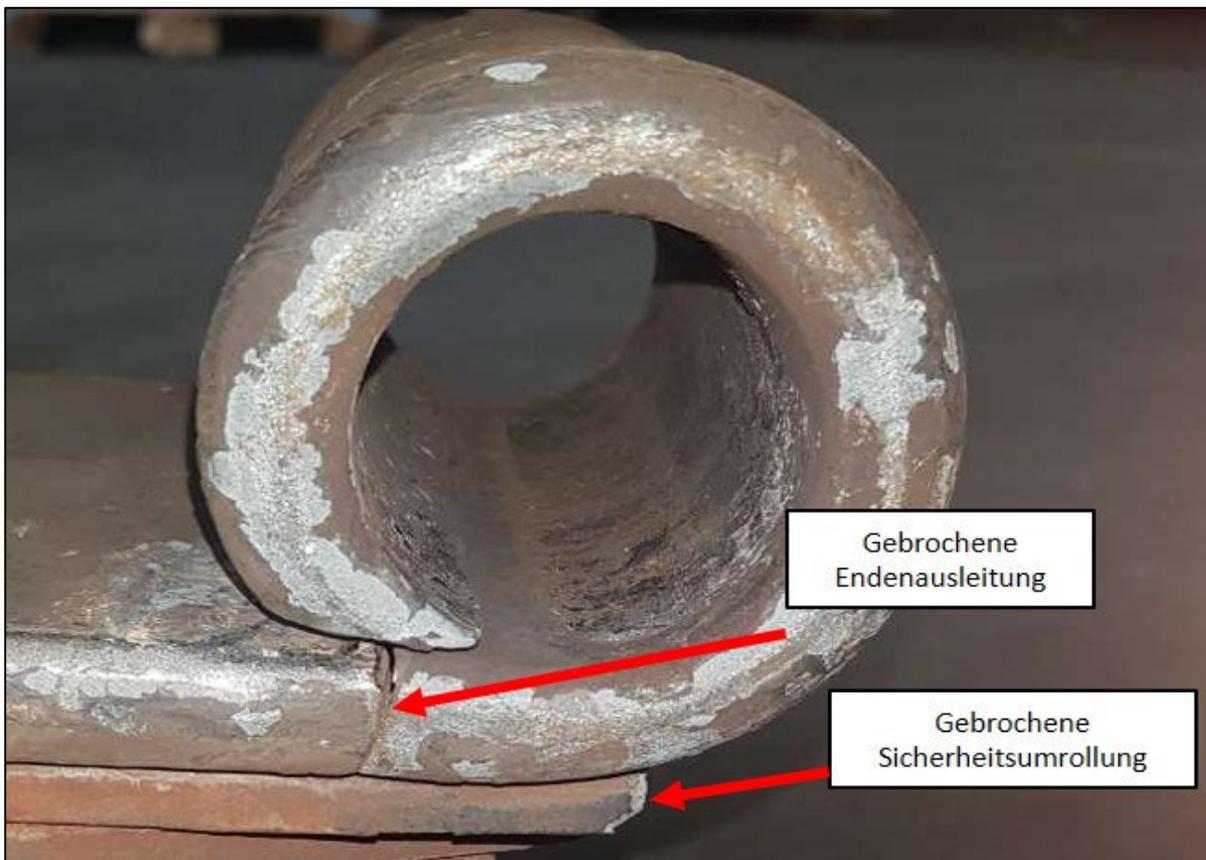
Abbildung 19: Bruchstellen<sup>15</sup>

Die Abbildung 19 zeigt die Endenausleitung mit den Bruchstellen aus seitlicher Ansicht.

*„Das Federauge war mit einer alten Ausführung des Augenspaltes ausgestattet. Nach Entfernung der Beschichtung an der noch vorhandenen Sicherheitsumrollung der 2. Lage war*
