Untersuchungsbericht

Aktenzeichen: BEU-uu2020-02/005-3323

Gefährliches Ereignis im Eisenbahnbetrieb

Ereignisart:	Zugkollision
Datum:	25.02.2020
Zeit:	10:58 Uhr
Bahnhof:	Weil am Rhein
Gleis:	8
Kilometer:	268,054

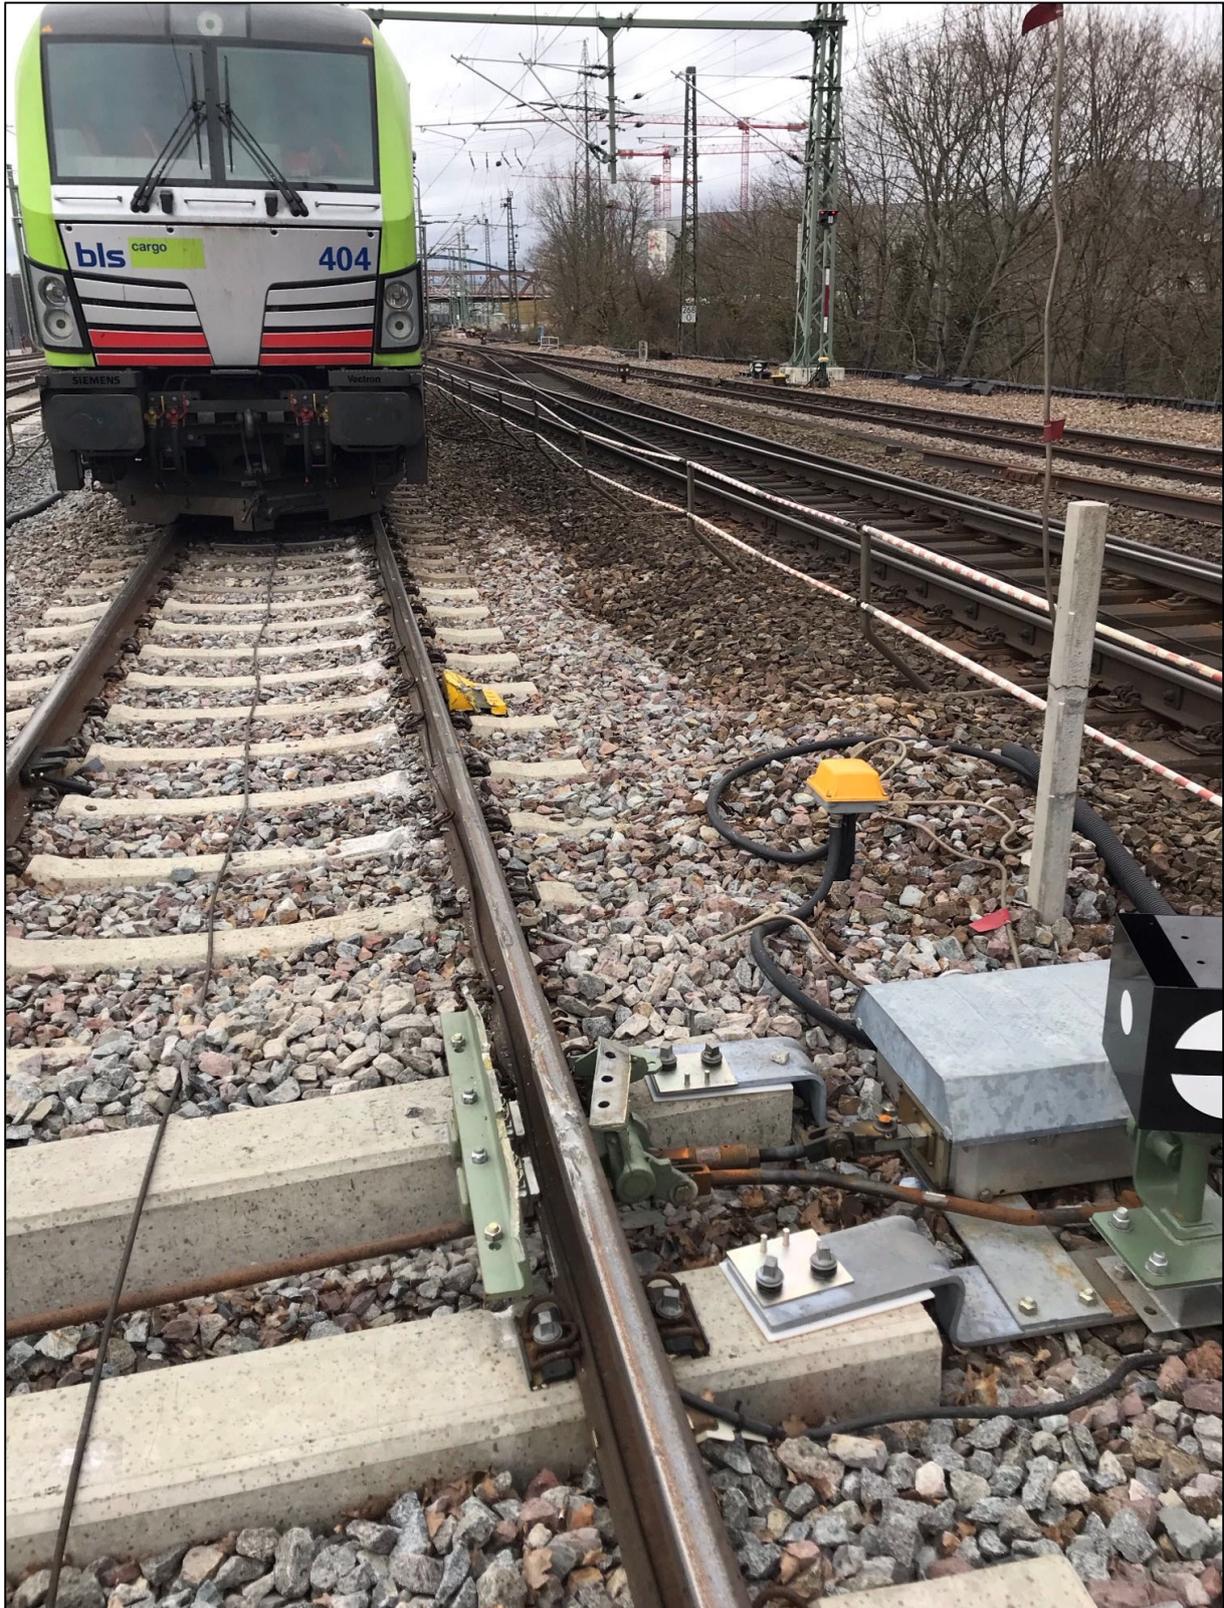
Abbildung 3: Zerstörte Gleissperre³

Aufgrund der Erkenntnisse aus der Sachverhaltsermittlung konnte auf weitere oberbautechnische Untersuchungen und Messungen verzichtet werden. Instandhaltungsdefizite im Zusammenhang mit dem Ereignis waren auszuschließen. Die Schäden an der Fahrbahn waren zweifellos Folgeschäden des Ereignisses.

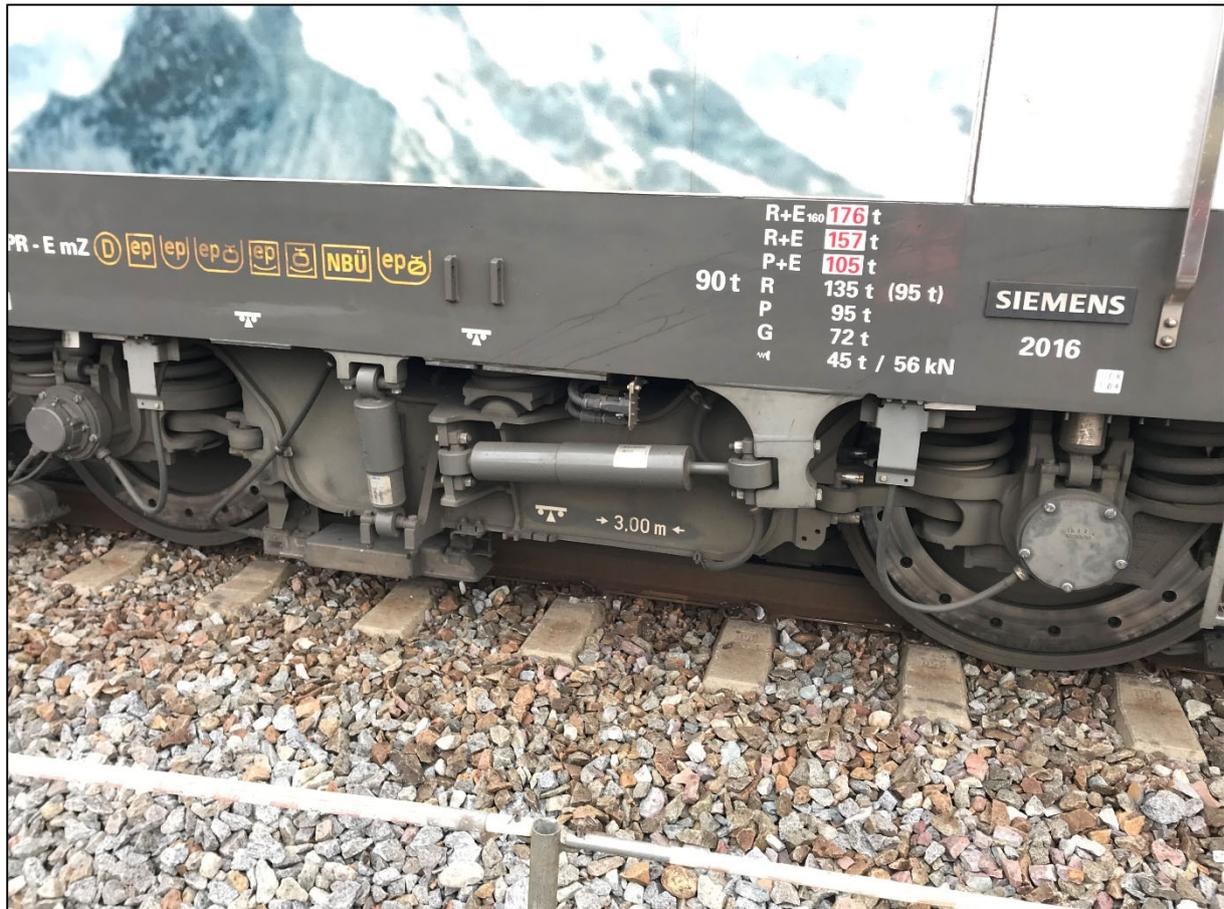
Personen kamen nicht zu Schaden. Das Tfz entgleiste mit drei Achsen. Die Infrastruktur wurde nur gering beschädigt. Es kam zu keiner Gefährdung von anderen Zug- und Rangierfahrten.

Abbildung 4: Entgleistes hinteres Drehgestell⁴

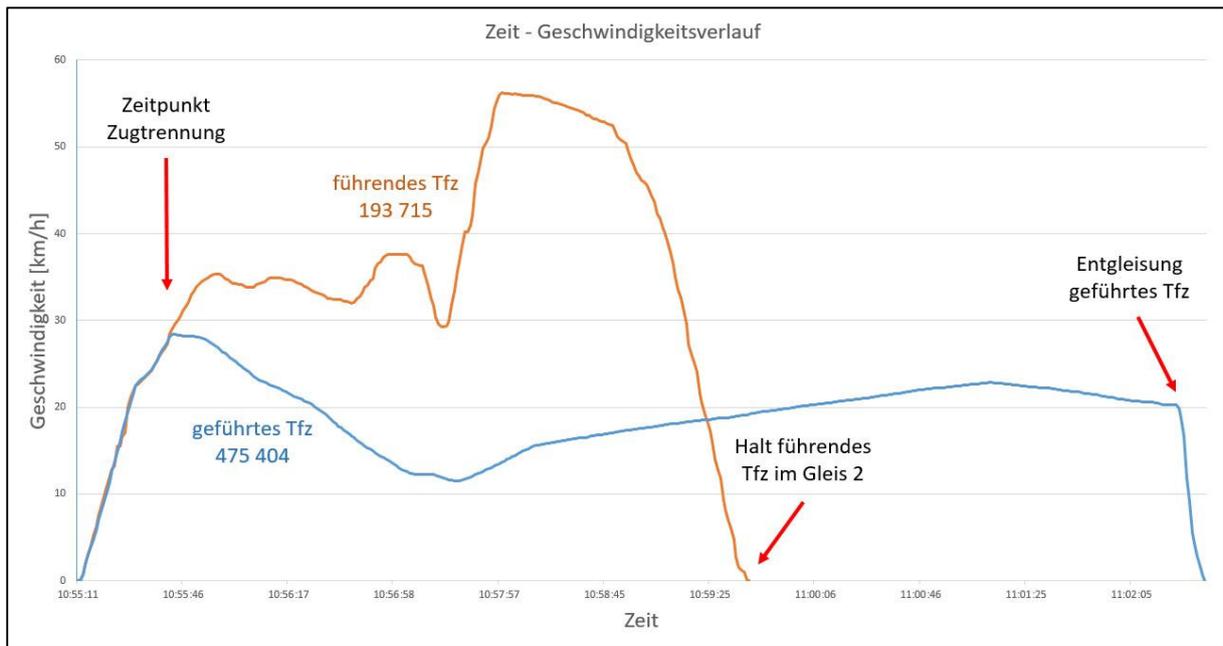
Abbildung 5: Zeit-Geschwindigkeits-Diagramm

Anhand dieser Daten erfolgte die Trennung beider Fahrzeuge kurz vor dem deutlichen Abknicken der Geschwindigkeitskurve des geführten Fahrzeugs. Die Trennung ereignete sich somit bereits kurz nach der Abfahrt in Basel Bad Bf, nach einer zurückgelegten Wegstrecke von max. 129 m um 10:55:44 Uhr interner Zeit des geführten Tfz. In der folgenden Abbildung ist die ermittelte Trennstelle im Ausfahrbereich des Bahnhofs Basel Bad Bf näherungsweise skizziert.

Nach ca. 129 m durchfahrender Strecke differierten die Geschwindigkeits- und Wegekurven der beiden Fahrzeuge.

Das geführte Fahrzeug rollte führerlos mit max. 22 km/h in Richtung Weil am Rhein.

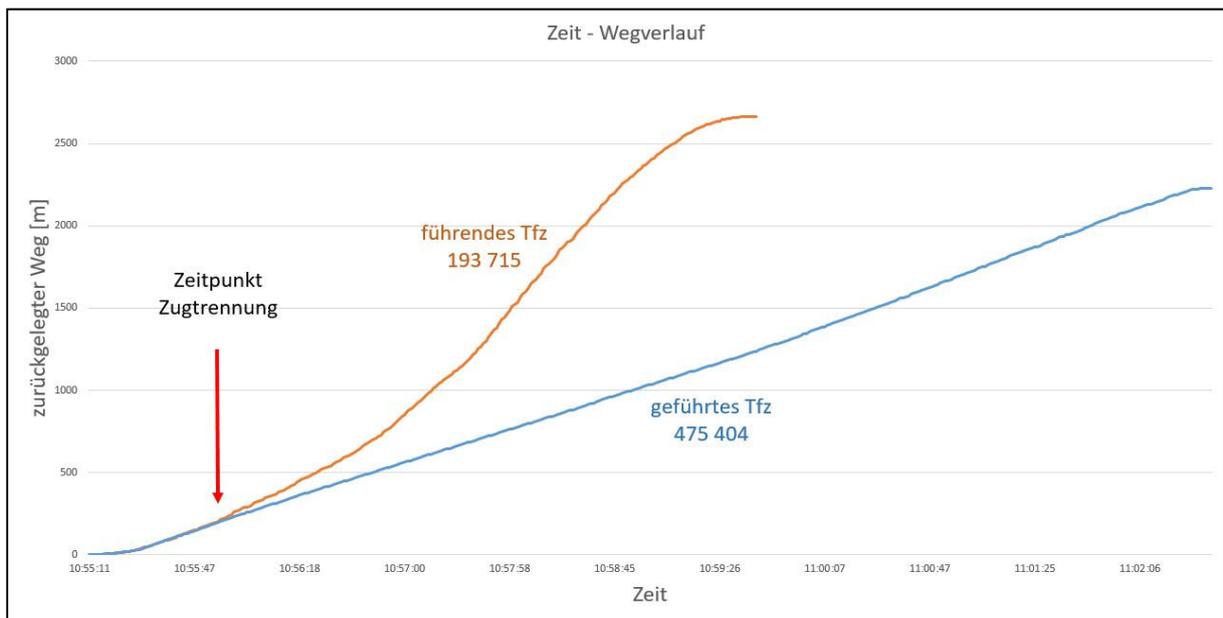
Abbildung 6: Zeit-Weg-Diagramm

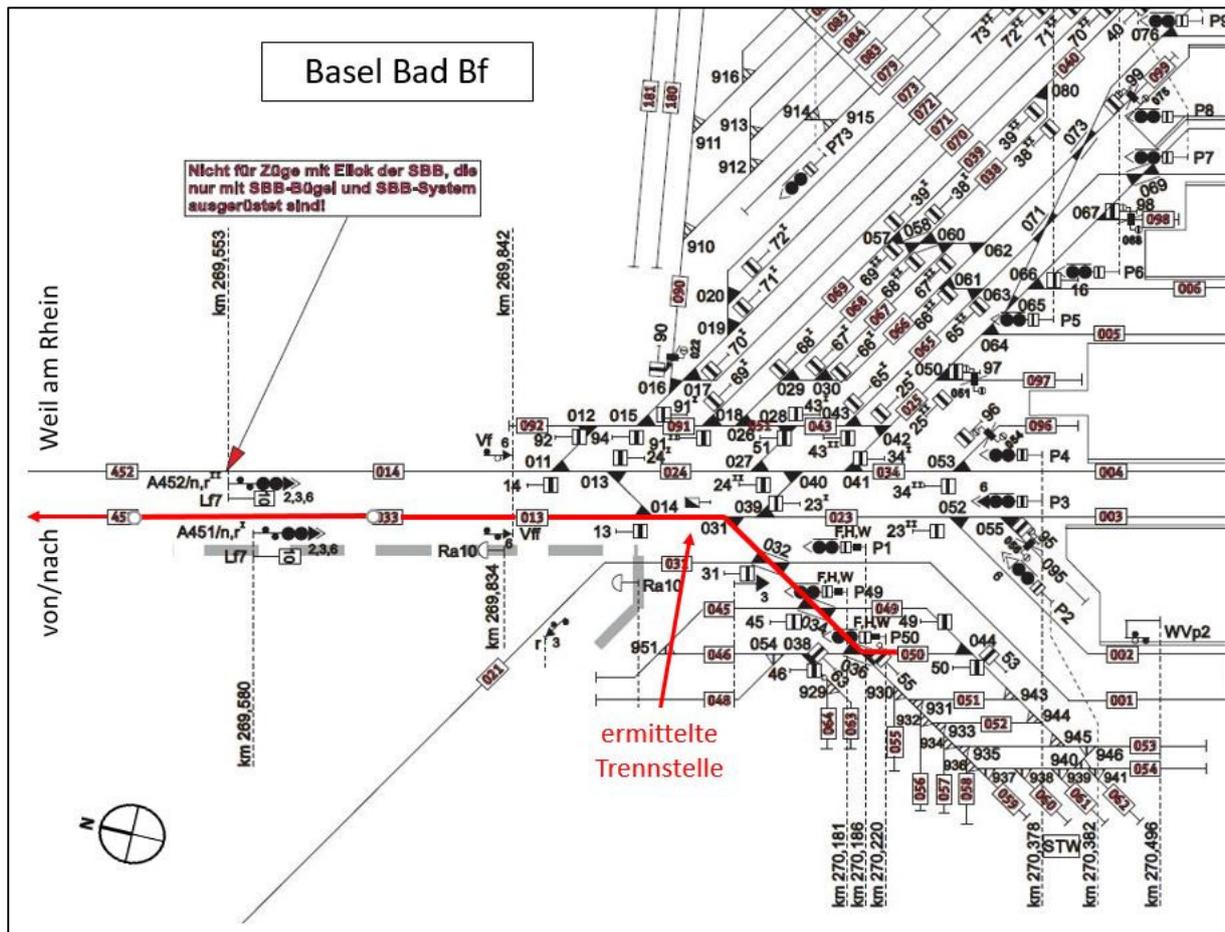
Abbildung 7: Skizze ermittelte Trennstelle in Basel Bad Bf⁵

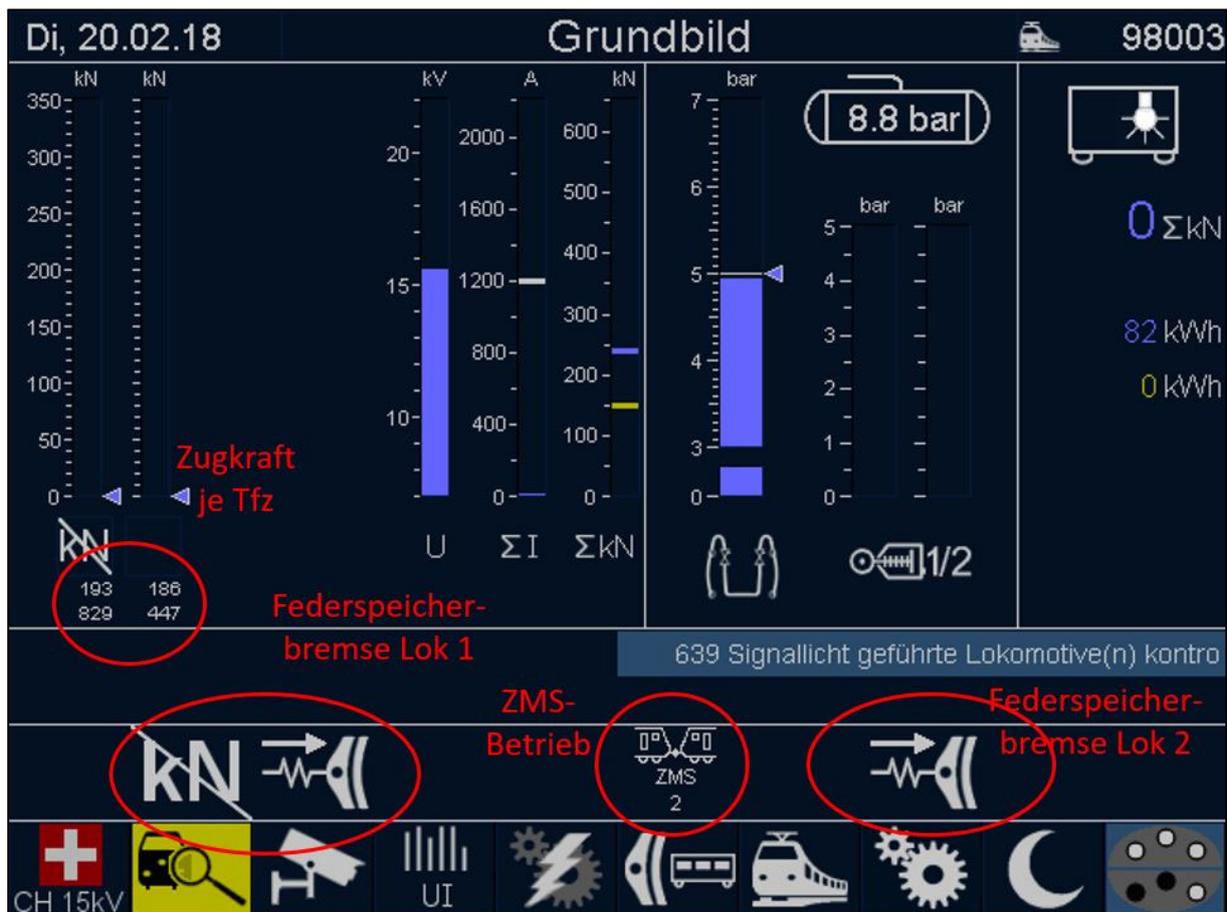
Auf nachfolgender Abbildung ist beispielhaft dargestellt, wie dem Tf das Vorhandensein und Funktionsfähigkeit beider Tfz angezeigt wird. Aufgrund der gesteckten Steuerleitung hatte der Tf auf dem führenden Tfz zu Beginn der Zugfahrt alle relevanten Angaben.

Abbildung 8: Beispiel TDD-Anzeigen bei zwei gekuppelten Tfz⁶

Gemäß Lokführerhandbuch der Fa. Siemens Mobility Punkt 9.2.2 wurde bei Unterbrechung der Kommunikation bei Mehrfachtraktion eine gelbe Störungsmeldung zur Kommunikationsstörung auf dem TDD angezeigt. Die Meldung wurde akustisch hinterlegt. Kam diese Meldung während der Fahrt, wurde zur Störungsabhilfe im Handbuch vorgegeben, dass an geeigneter Stelle zu halten war um Beschädigungen an Baugruppen und Bauteilen der Lokomotive zu vermeiden. Als geeignete Stelle sah das Handbuch Bereiche außerhalb von Trennstellen und Spannungswechselzonen an, da der Tf keine Kontrolle über den Zustand des Stromabnehmers der geführten Lok hatte. Wenn die Störung länger als 10 Sekunden bestand und mit mehr als 10 km/h gefahren wurde, erfolgte eine automatische Ausschaltung des Hauptschalters und Senkung des Stromabnehmers auf der geführten Lok. Weitere betriebliche Regelungen zum Umgang mit dieser Störmeldung wurden seitens des EVU nicht gegeben.
