# Untersuchungsbericht

Aktenzeichen: BEU-uu2020-04/003-3323

## Gefährliches Ereignis im Eisenbahnbetrieb

Ereignisart:	Zugkollision
Datum:	02.04.2020
Zeit:	19:28 Uhr
Benachbarte Betriebsstellen:	Müllheim (Baden) – Schliengen
Streckennummer:	4000
Kilometer:	240,15

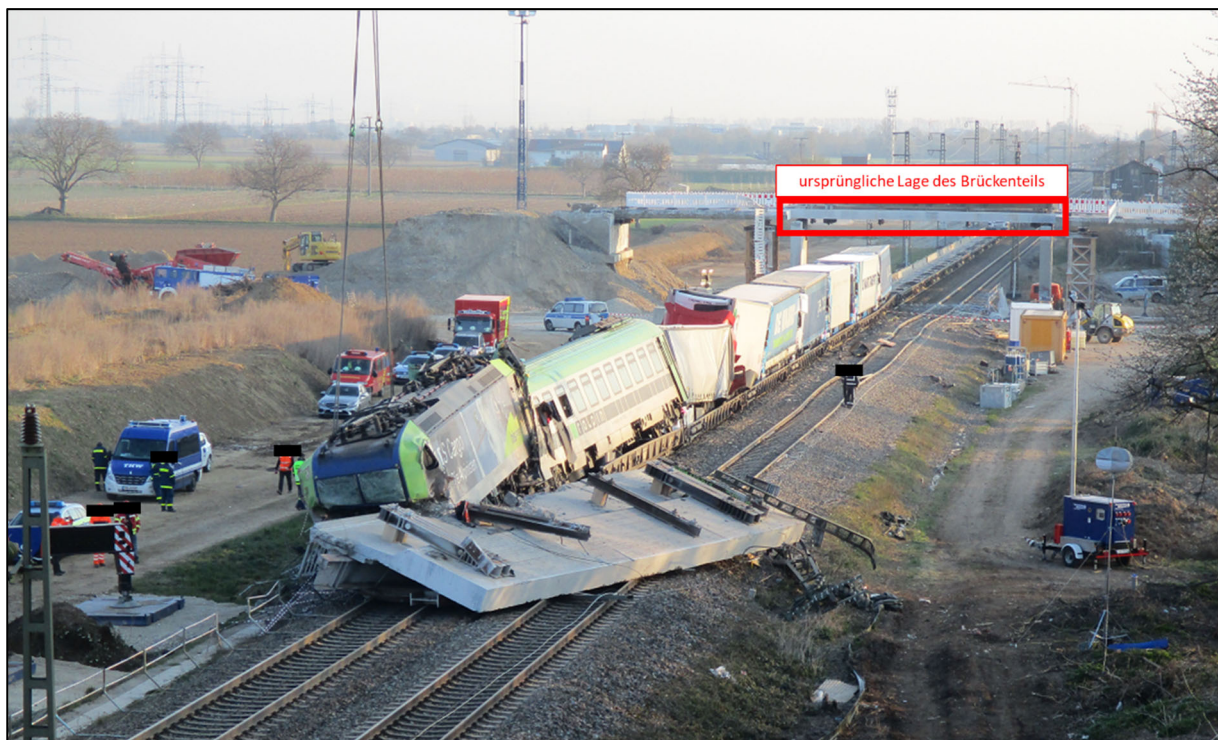
Abbildung 3: Unfallstelle

Die nachfolgende Abbildung zeigt die Unfallstelle. Dieses Bild wurde auf der neu errichteten SÜ Fischerpfad aufgenommen. Im Hintergrund ist die alte Brücke SÜ Fischerpfad zu erkennen. Die ursprüngliche Lage des abgestürzten Brückenteils ist rot markiert.

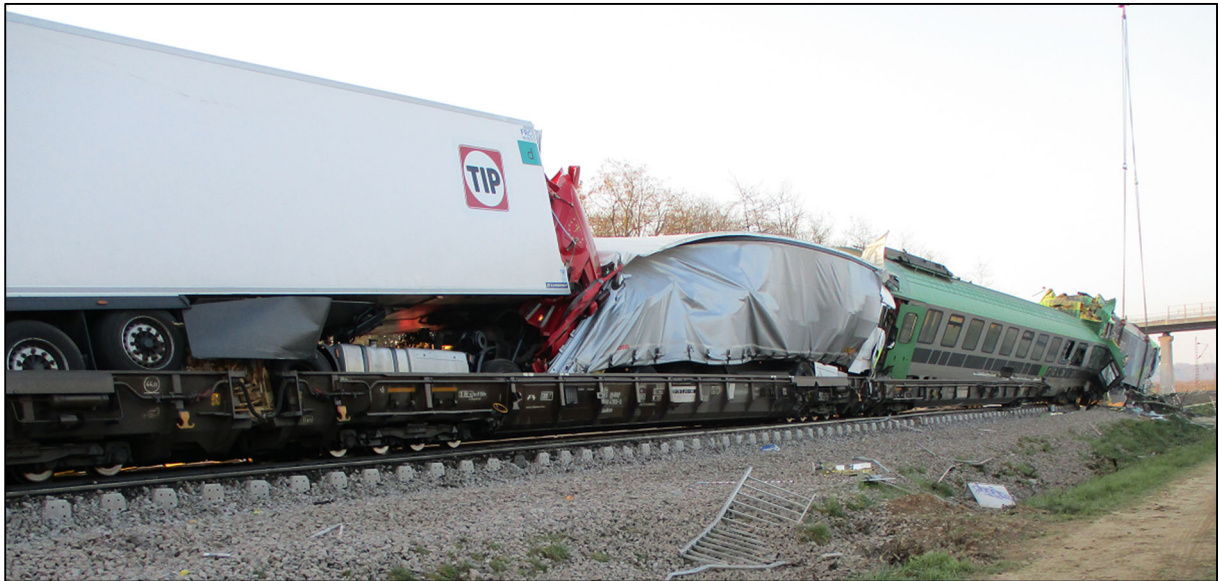
Abbildung 4: Verschub der geladenen LKW

Die folgende Abbildung 4 zeigt das Schadensausmaß an den ersten Wagen hinter dem Tfz.

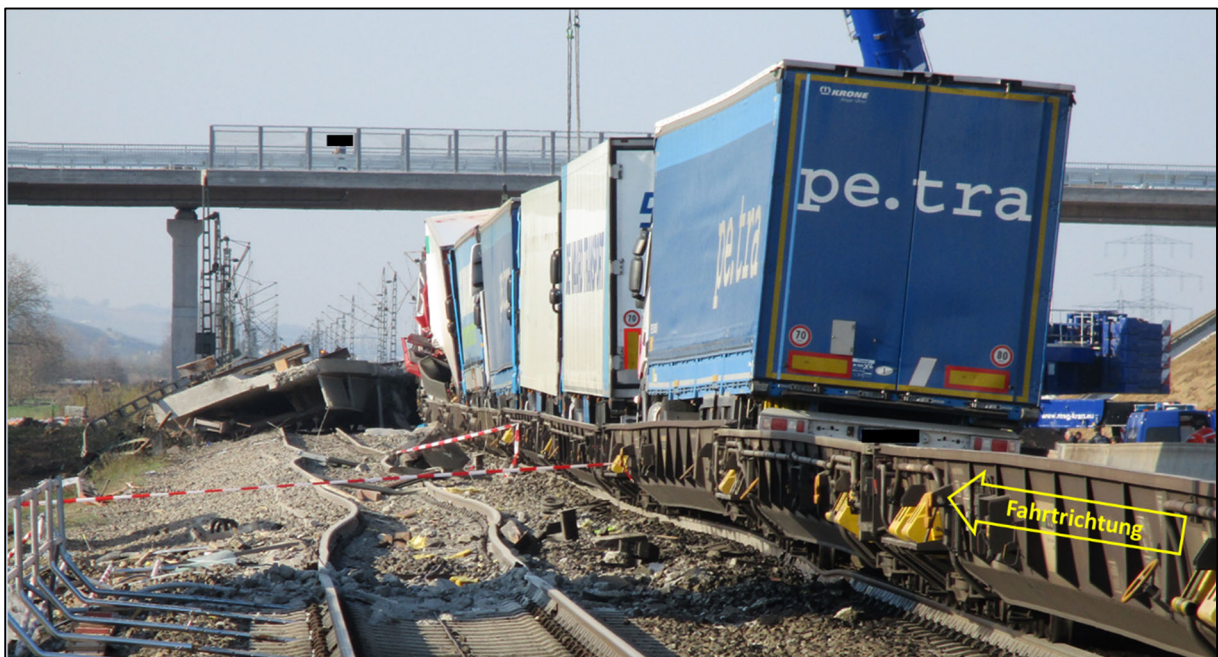
Abbildung 5: Zerstörungen an beiden Streckengleisen

In Abbildung 5 sind die Beschädigungen an den beiden Streckengleisen ausgehend von der Absturzstelle zu sehen. Im Hintergrund befindet sich die neue Brücke SÜ Fischerpfad.

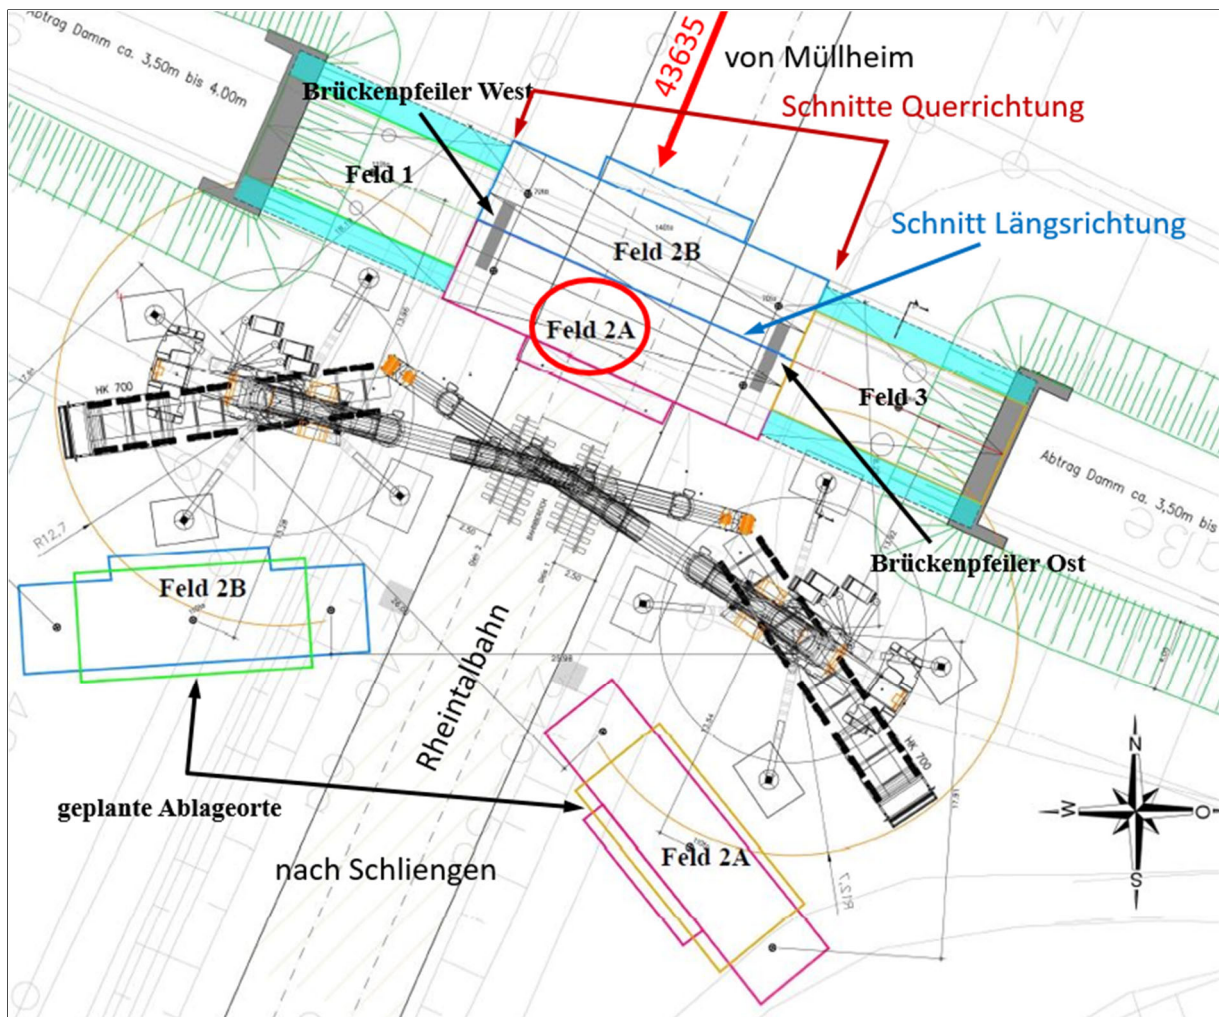
Abbildung 7: Skizze Bauplanung<sup>4</sup>

Aufgrund des hohen Eigengewichts konnte der Brückenüberbau nicht als Ganzes abgehoben werden. Daher wurde das die Gleise überspannende Mittelfeld durch einen Längsschnitt in zwei Teile (Felder 2A und 2B) getrennt. Die in der nachfolgenden Abbildung dargestellten seitlichen Randfelder 1 und 3 wurden im nächsten Schritt durch Tragegerüste abgestützt und mittels zweier Schnitte in Querrichtung vom Mittelfeld abgetrennt. Die so freigelegten Mittelfelder lagen jeweils auf den Widerlagern der Brückenpfeiler und einem weiteren Hilfslager auf und waren durch eine Kippsicherung fixiert. Entsprechend den statischen Berechnungen zum Rückbau lag planerisch ein lagestabiles System vor.

Das in der folgenden Abbildung als Feld 2A bezeichnete südliche Mittelfeld war beim Unfallereignis abgestürzt.

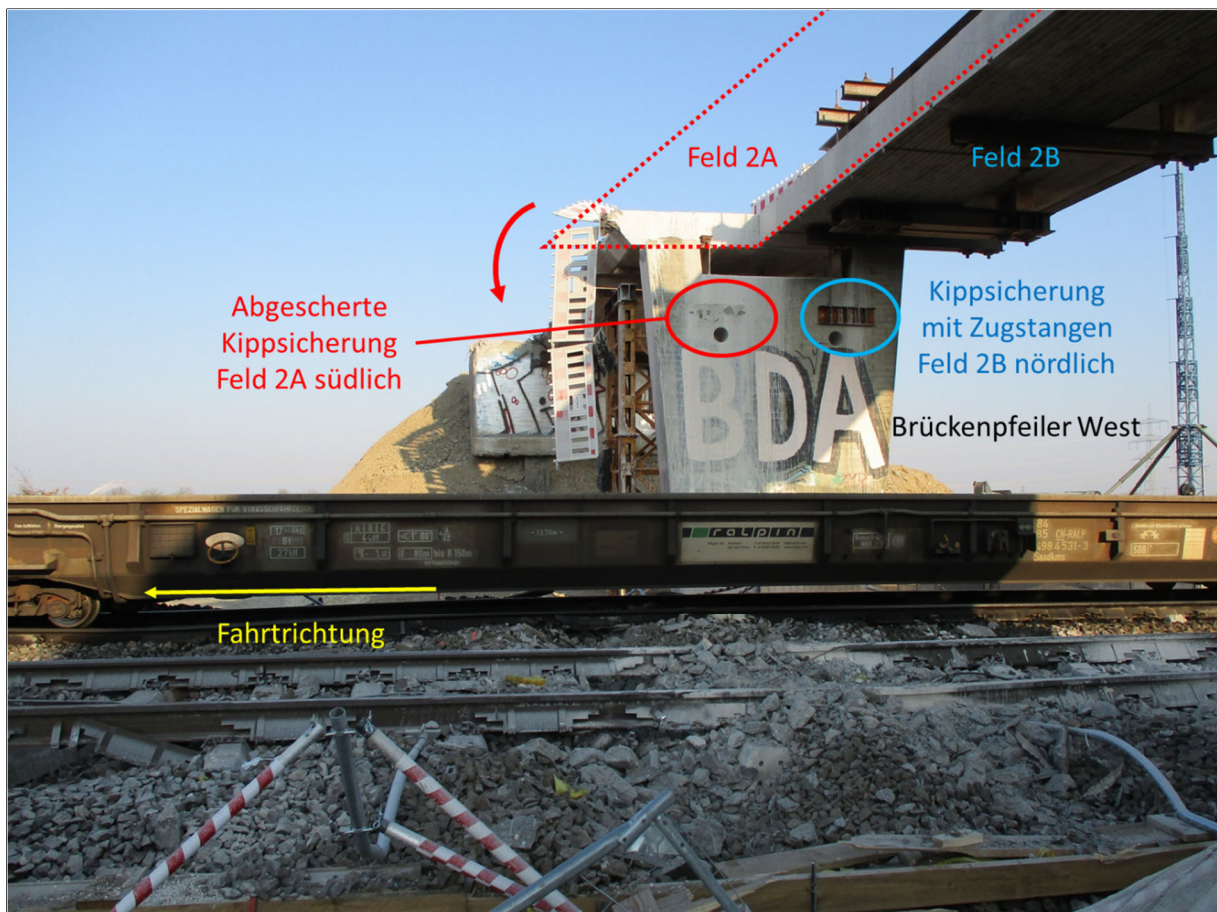
Abbildung 8: Absturzstelle Brückenpfeiler West

Das Brückenfeld 2B befand sich noch in der Ursprungslage.

Die nachfolgende Abbildung zeigt die verbliebene Brückenkonstruktion aus südlicher Richtung mit Blick auf den Brückenpfeiler West.

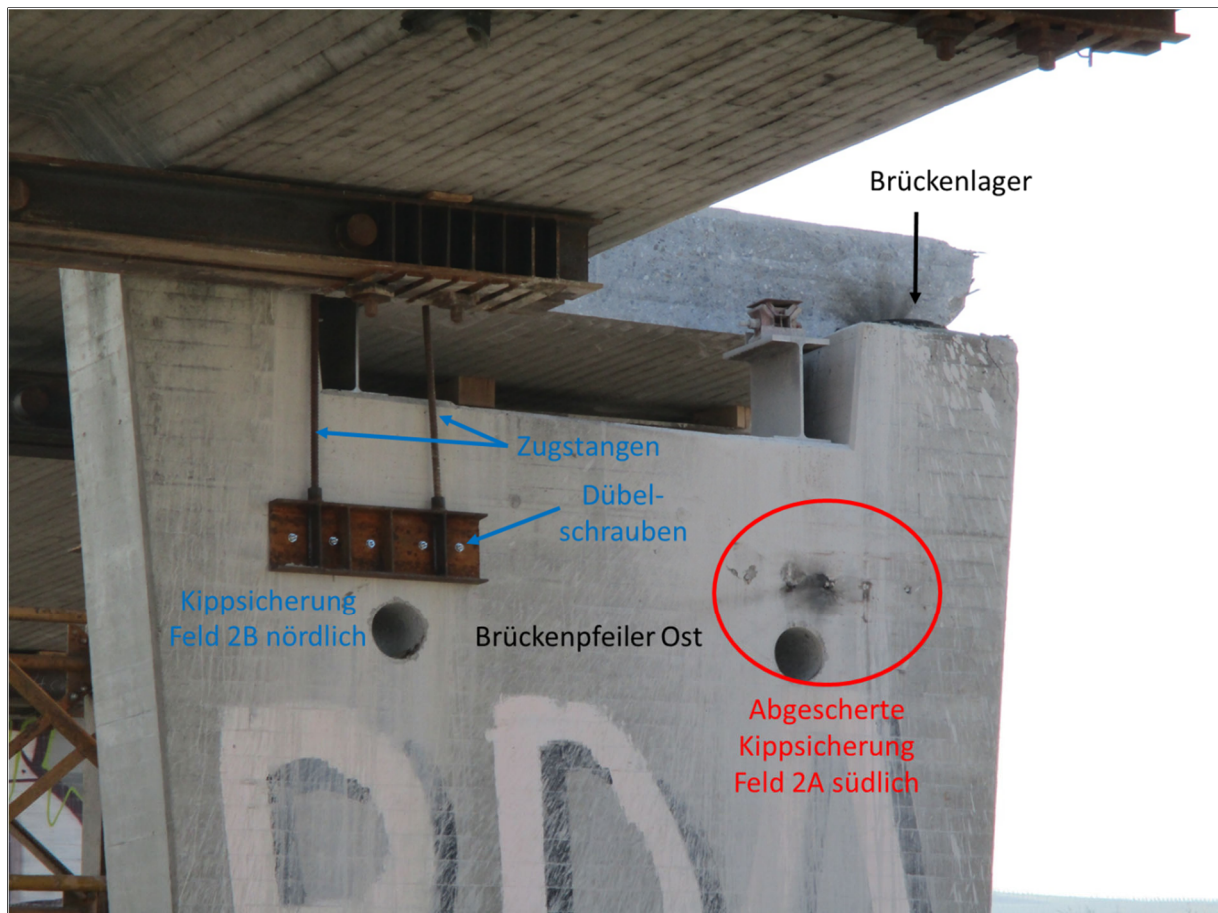
Abbildung 9: Absturzstelle Brückenpfeiler Ost

Die nachfolgende Abbildung 9 zeigt detaillierter die vorgefundene Situation am Brückenpfeiler Ost. Die Kippsicherung für das nördliche Feld 2B (blau) war augenscheinlich unbeschädigt. Die sichtbare und aus zwei Zugstangen und einem U-Träger bestehende Sicherung war mit fünf Dübeln an der Pfeilerscheibe verankert. Die Zugstangen waren durch das jeweilige Brückenfeld durchgeführt und auf der Oberseite an querliegenden Trägern befestigt. Die Dübelverankerungen der Kippsicherungen am abgestürzten südlichen Feld 2A waren im rot markierten Bereich abgesichert.

Sechs der insgesamt zehn Dübel wiesen Gewaltbrüche infolge einer einmaligen Überlast auf. Ein am westlichen, sowie ein am östlichen Brückenpfeiler verbauter Dübel wiesen Ermüdungsanrisse an der der Belastung abgewandten Seite (oben) auf. Da die Form der verbogenen Dübel nicht durch planmäßige Einwirkungen erklärbar war, wurden gutachterlicherseits Richtarbeiten vermutet. Eine Mutter wies ebenfalls Montagespuren auf. Die beiden weiteren Dübel zeigten Ermüdungsanrisse unten, die die Tragfähigkeit beeinträchtigten. Die Dübeluntersuchungen lieferten keine Hinweise auf Materialfehler.

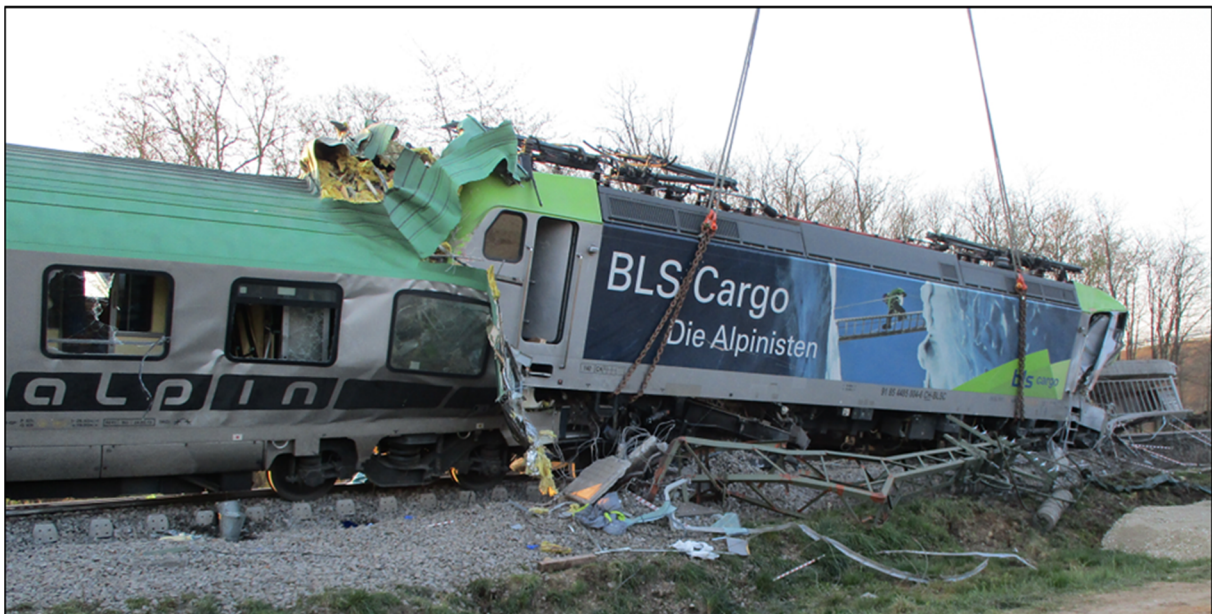
Abbildung 12: Zerstörungen am Tfz und Begleitwagen

Aufgrund der Kollision mit dem Brückenteil entgleisten das Tfz und die ersten acht Wagen mit allen Achsen. Am Tfz und den ersten beiden Wagen entstand Totalschaden. Die Wagen drei bis zehn wurden schwer beschädigt. Alle weiteren Wagen ab Wagen elf waren zwar reparaturbedürftig, aber noch lauffähig. Abbildung 13 zeigt die unfallbedingten Deformationen am Tfz und Begleitwagen. Das Tfz wurde im Bereich des besetzten Führerstands bis zum Maschinenraum eingedrückt. Der Begleitwagen wurde im Bereich des ersten und zweiten Abteils in das Tfz geschoben. Hier befanden sich die zwei schwerverletzten LKW-Fahrer.

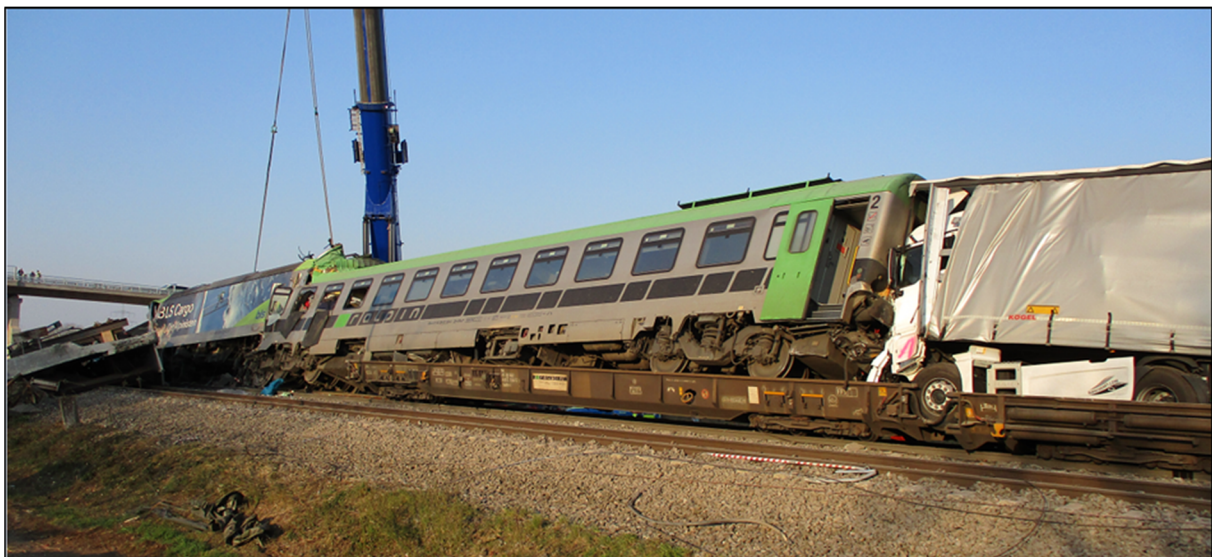
Abbildung 13: Begleitwagen auf Niederflurwagen geschoben

Wie aus der folgenden Abbildung ersichtlich wurde der Begleitwagen aufgrund der wirkenden Längsdruckkräfte auf den nachfolgenden Niederflurwagen geschoben. Der darauf verladene LKW wurde dadurch um ca. eine Wagenlänge nach hinten geschoben.
