Untersuchungsbericht

Aktenzeichen: BEU-uu2020-07/006-3323

Gefährliches Ereignis im Eisenbahnbetrieb

Ereignisart:	Fahrzeugbrand
Datum:	09.07.2020
Zeit:	11:04 Uhr
Benachbarte Betriebsstellen:	Bf Hausach – Bf Haslach
Streckennummer:	4250
Kilometer:	30,5

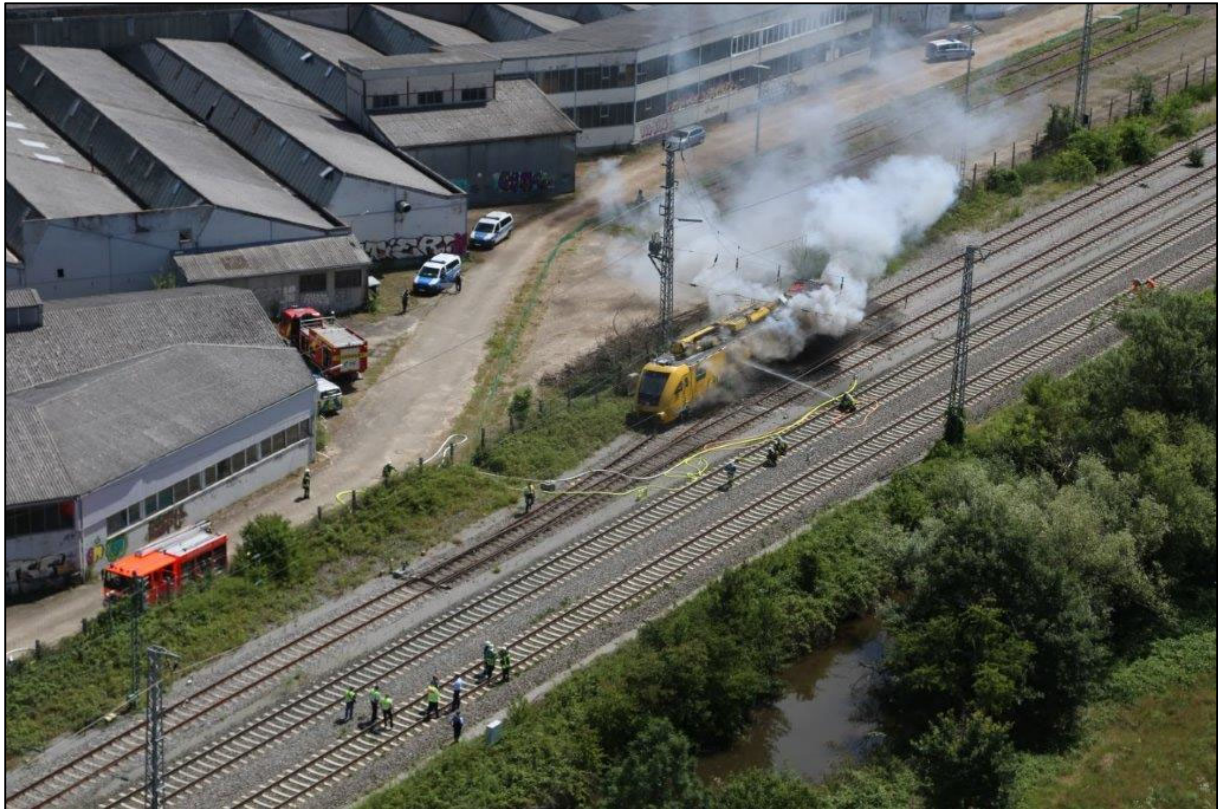
Abbildung 4: Brennender TVT nach Entgleisung in Gengenbach³

Personen kamen bei dem Ereignis nicht zu Schaden. Das abrollende Fahrzeug wurde durch eine gezielte Entgleisung im Bahnhof (Bf) Gengenbach gestoppt. Am Fahrzeug entstand Totalschaden. Die Infrastruktur wurde im Entgleisungsbereich punktuell beschädigt. Das brennende Fahrzeug verursachte bis zur Entgleisung mehrere Böschungsbrände an der Strecke.

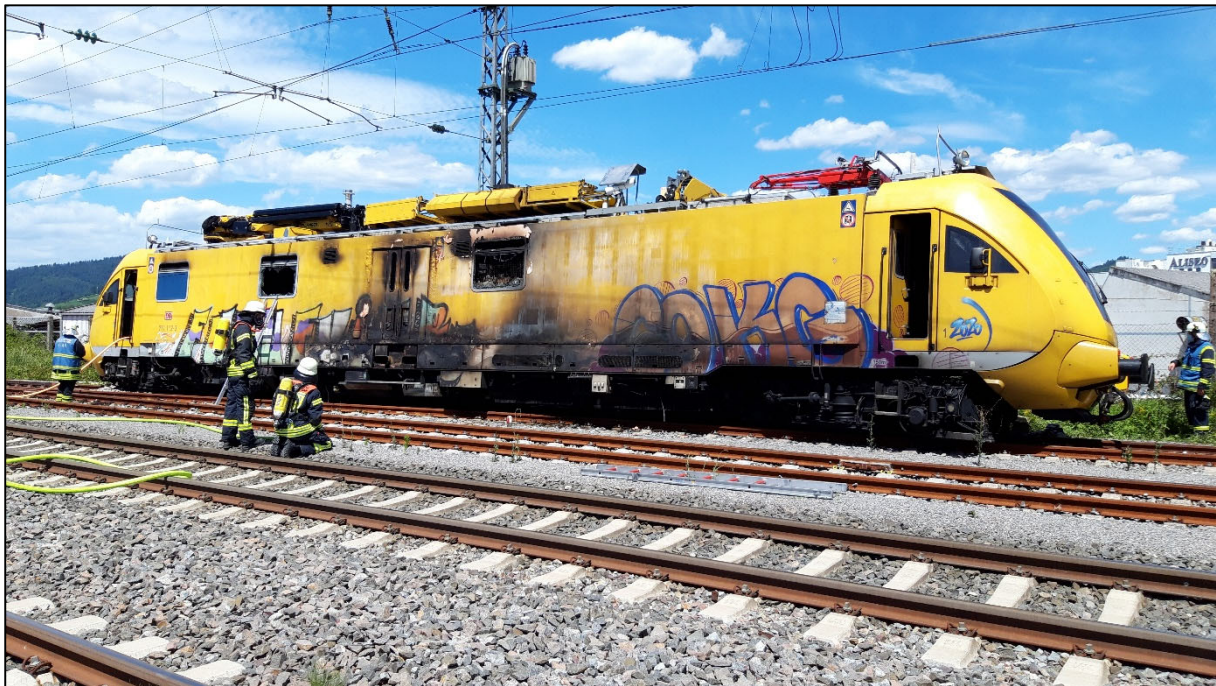
Abbildung 5: Ausgebrannter TVT nach den Löscharbeiten⁴

Am TVT entstand Totalschaden. Die nachfolgenden Abbildungen geben einen Überblick über die Brandauswirkungen am und im Fahrzeug.

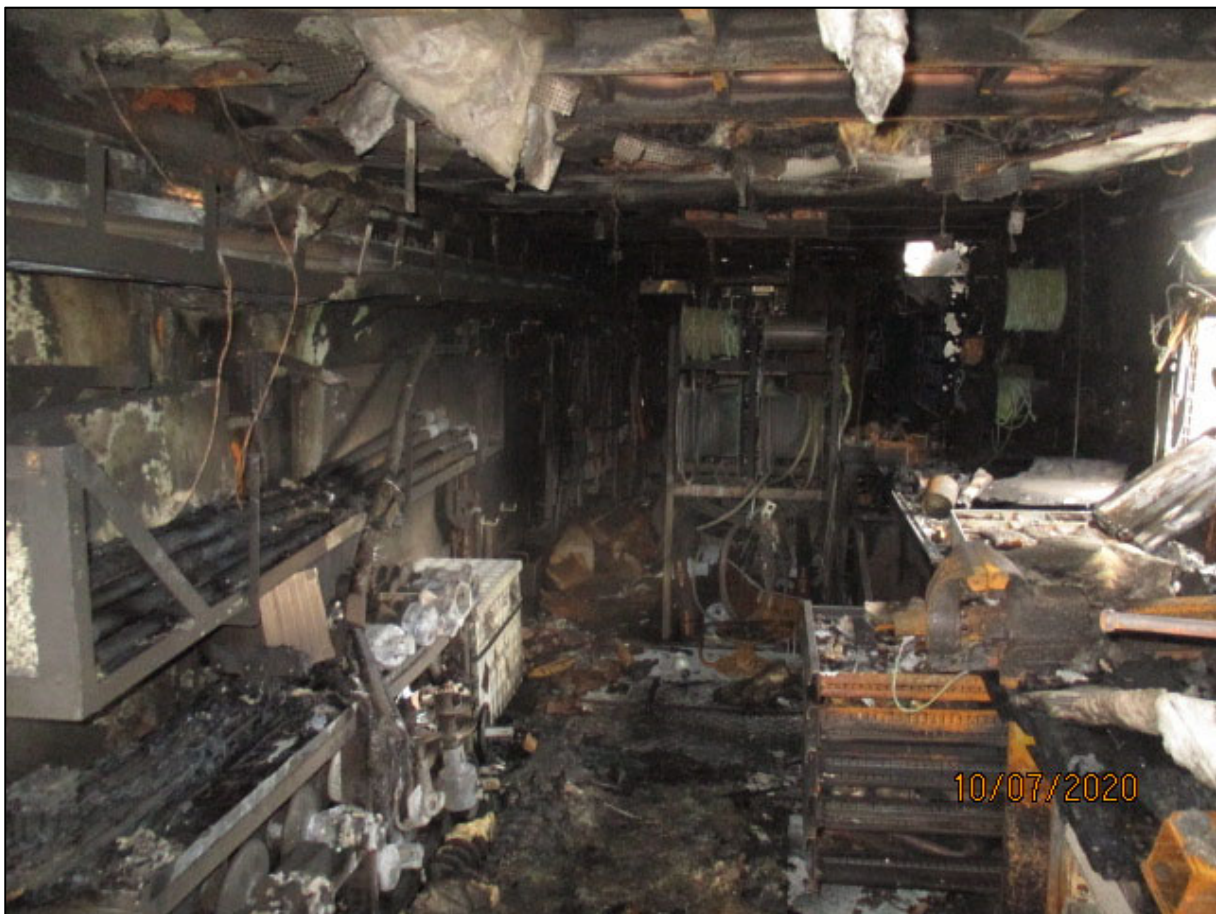
Abbildung 6: Brandeinwirkung im Werkstatttraum TVT

sowie des FST 2 nicht mehr gegeben. Im Bremsgeräteschrank im Werkstatttraum waren deutliche Beschädigungen an Absperrventilen im C-Druck-Kreislauf feststellbar, die auf einen massiven und spontanen Druckanstieg im System hindeuteten.

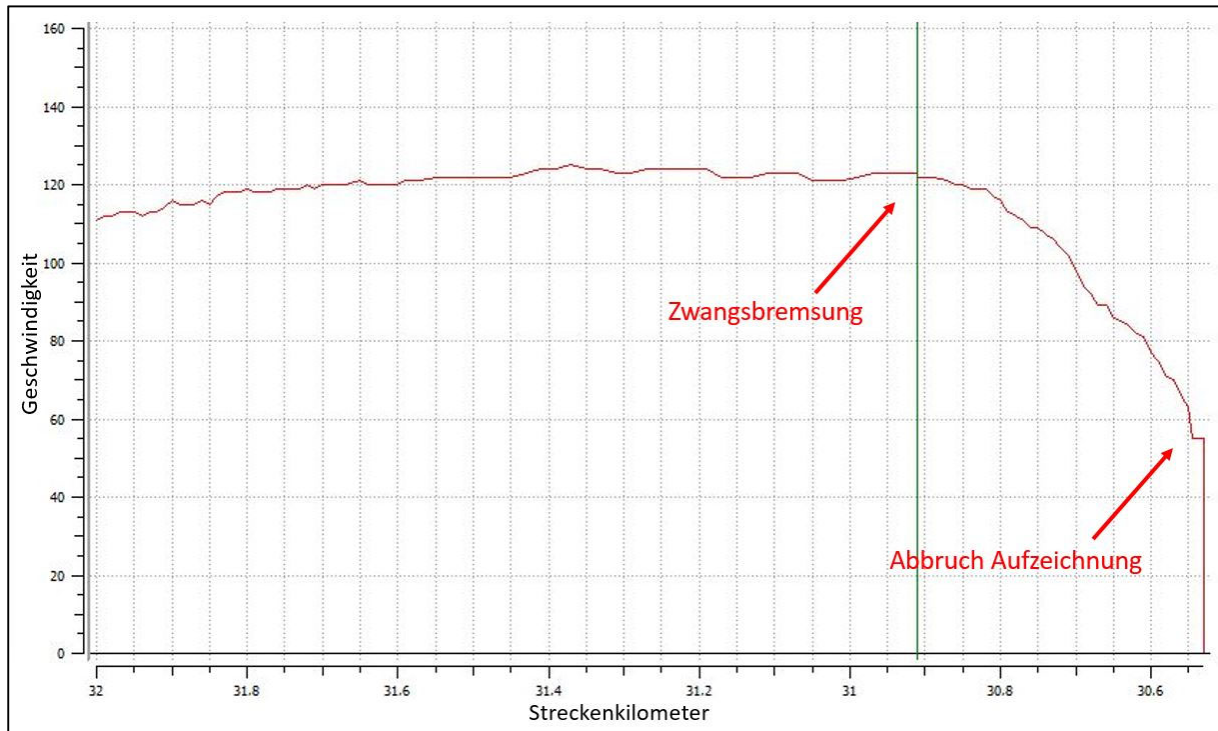
Abbildung 8: Zeit-Weg-Linie Zwangsbremsung

Der Bf Hausach wurde mit ca. 83 km/h (zulässig 90 km/h) durchfahren. Ab dem Geschwindigkeitswechsel in km 32,7 von 90 km/h auf 130 km/h wurde der Zug von 79 km/h bis auf maximal 125 km/h beschleunigt. Um 11:04:26 Uhr war bei einer registrierten Geschwindigkeit von 123 km/h die Spur „FST 2“ nicht mehr gezeichnet. Das Signal zeigte an, dass der FST deaktiviert wurde. Aufgrund des deaktivierten FST löste die PZB systembedingt eine Zwangsbremmung mit

Druckabsenkung in der Hauptluftleitung aus. Die Spur „Z“ war im Folgenden gezeichnet und die Spur „L“ endete. Die anschließende Datenaufzeichnung der Bremskurve endete unvermittelt nach 17 Sekunden und 390 Metern um 11:04:43 Uhr bei zuletzt registrierten 55 km/h. Zeitgleich erfolgte eine Registrierung „Wendezugbetrieb“. Die nachfolgenden Abbildungen zeigen die Zeit-Weg-Linie der Zwangsbremsung sowie die dabei registrierten Daten.

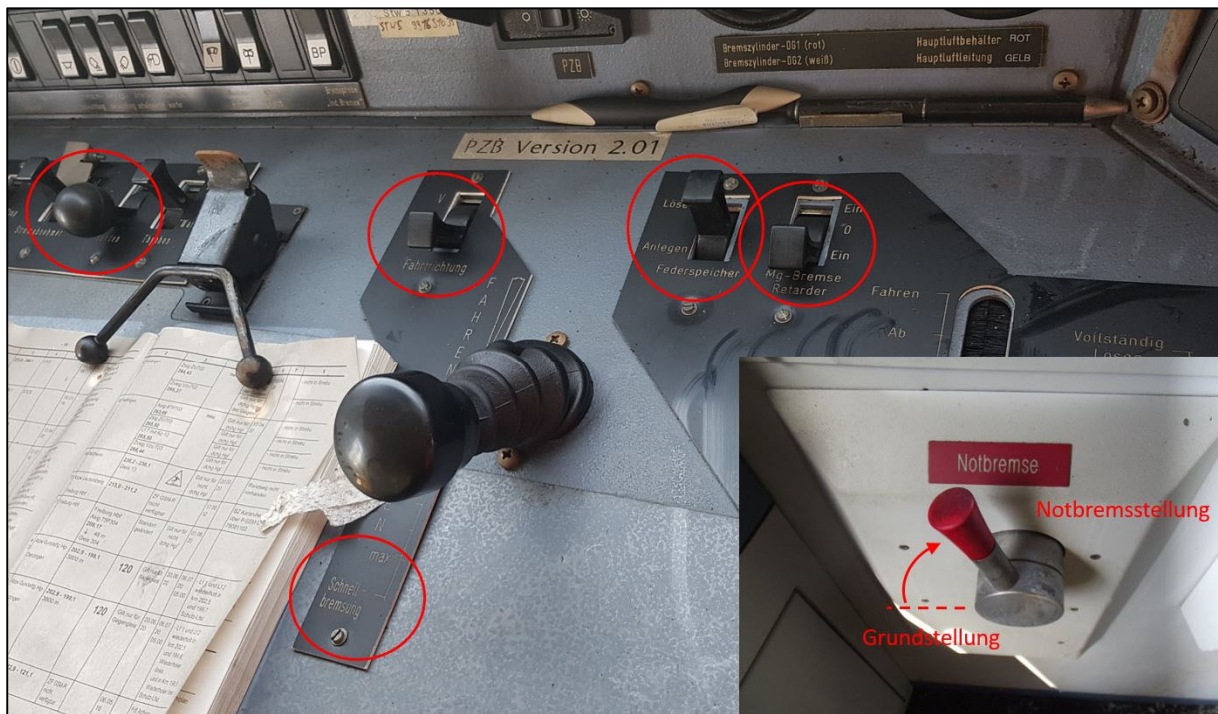
Abbildung 11: Zustand Führerpult⁶

Folgende Feststellungen am Ereignisort wurden durch die Bundespolizei nach Beendigung der Löscharbeiten getroffen und fotografisch dokumentiert: Im FST 2 waren auf dem Bedienpult der Fahr-Bremsschalter in Schnellbremsstellung und der Fahrtrichtungsschalter in Stellung „R“. Der Schalter „Retarderaktivierung/Mg-Bremse“ war eingelegt. Der Kipptastschalter „Sanden“ war eingerastet, der Taster „Federspeicherbremse“ befand sich in Mittelstellung, der Tastschalter „Zusatzbremse“ war ebenfalls in Mittelstellung. Der Betätigungshebel für das Notbremsventil unterhalb des rechten Führerstandfensters befand sich in senkrechter Stellung (aktiviert).

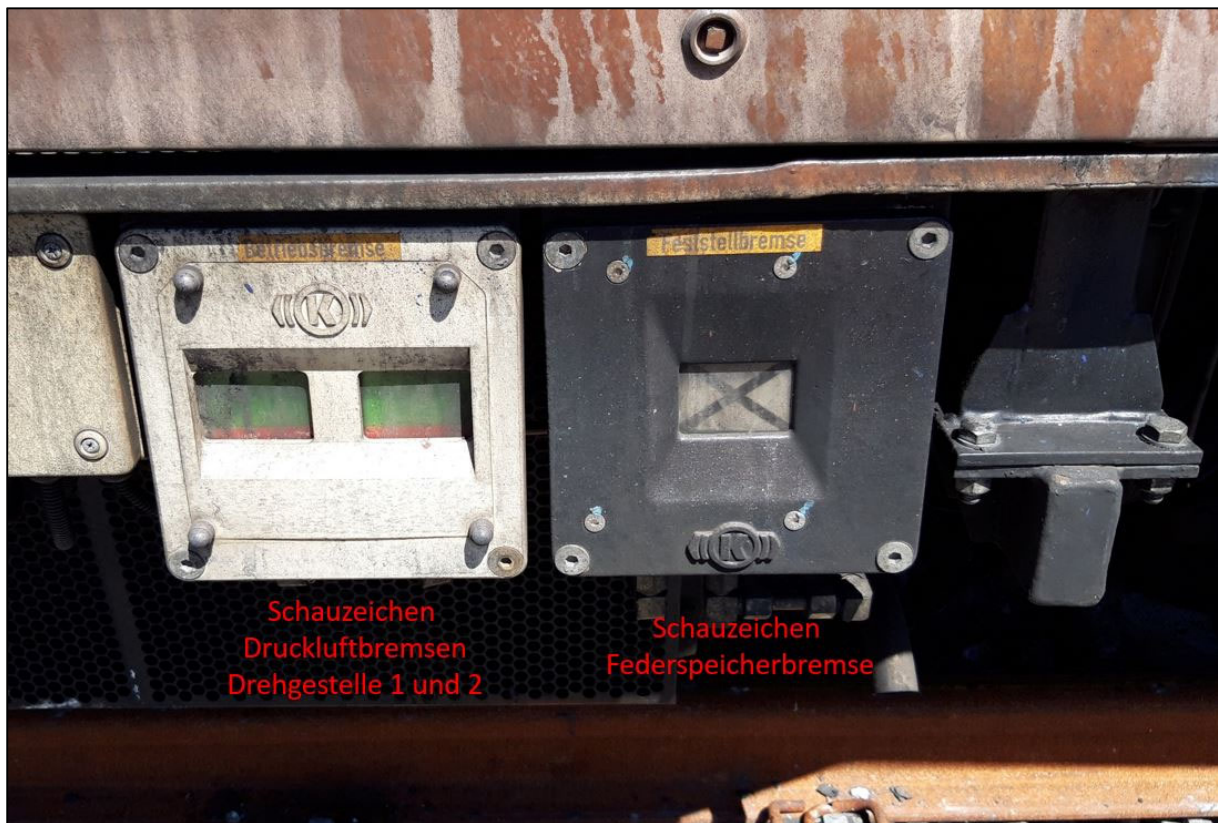
Abbildung 12: Bremsschauzeichen am Fahrzeugrahmen⁷

Die Bremsschauzeichen außen am Fahrzeugrahmen zeigten gemäß der nächsten Abbildung für die Druckluftbremsen der beiden Drehgestelle ein grünes Feld. Die Druckluftbremsen waren gelöst. Das Schauzeichen für die Federspeicherbremse zeigte ein schwarzes Kreuz. Gemäß Bedienungsanleitung des Fahrzeugs bedeutet dies eine ungültige Anzeige bzw. einen undefinierten Zustand.

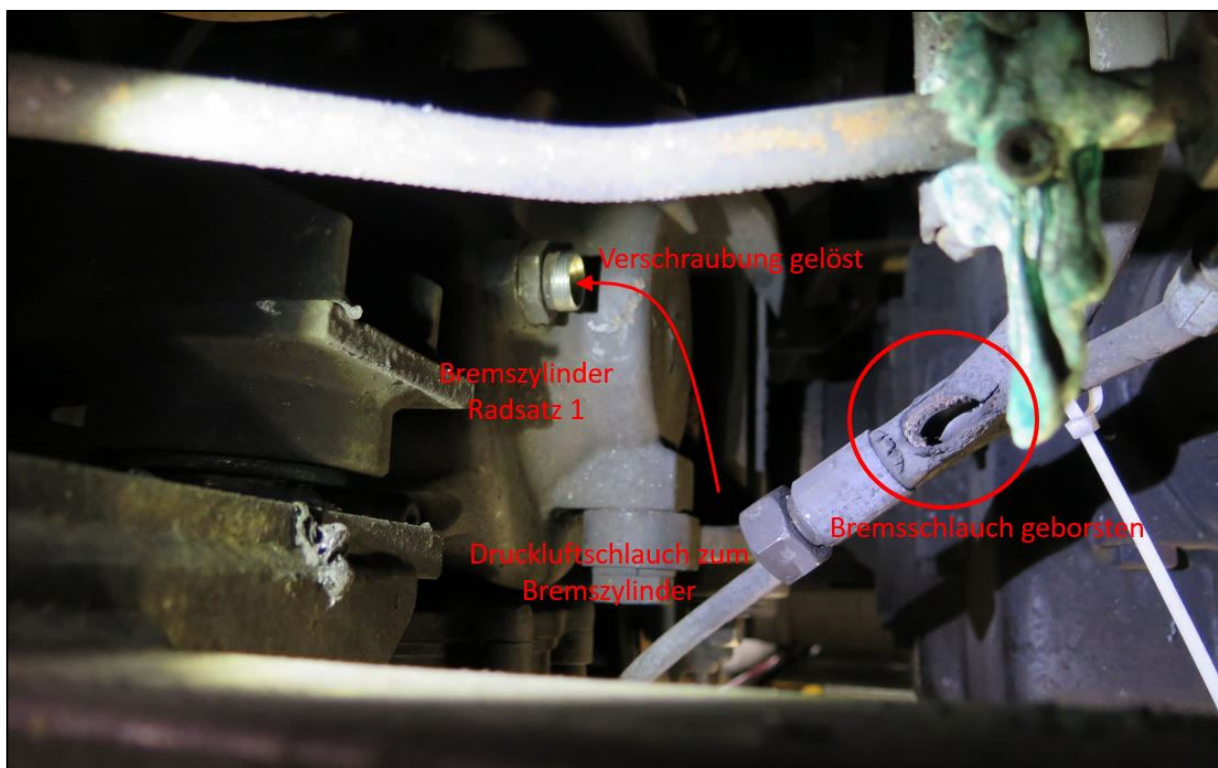
Abbildung 13: Geborstener Bremsschlauch⁸

Im Rahmen der Erstbegehung des Fahrzeugs im Unterflurbereich wurde entsprechend nachfolgender Abbildung vom Bremssachverständigen festgestellt, dass ein Bremsschlauch der Zuleitung zum Bremszylinder am Radsatz 1 (Drehgestell 1, links) geborsten war. Der Bremsschlauch war zum Zeitpunkt der Aufnahme bereits einseitig vom Bremszylinder entfernt worden, um ein unbeabsichtigtes Anlegen der Bremsen während der Überführung zur Werkstatt zu verhindern.

Der geborstene Bremsschlauch wurde einer Untersuchung im Kunststofflabor der TÜV SÜD Industrie Service unterzogen um zu prüfen, ob der Schlauch ggf. mechanische Vorschäden bzw. Materialfehler aufwies. Die analytische Untersuchung der verwendeten Materialien zeigte keine Abweichungen zu den spezifizierten Materialien des Herstellers. Sowohl ein Material- oder Produktionsfehler als auch eine mechanische Schädigung von außen konnte als

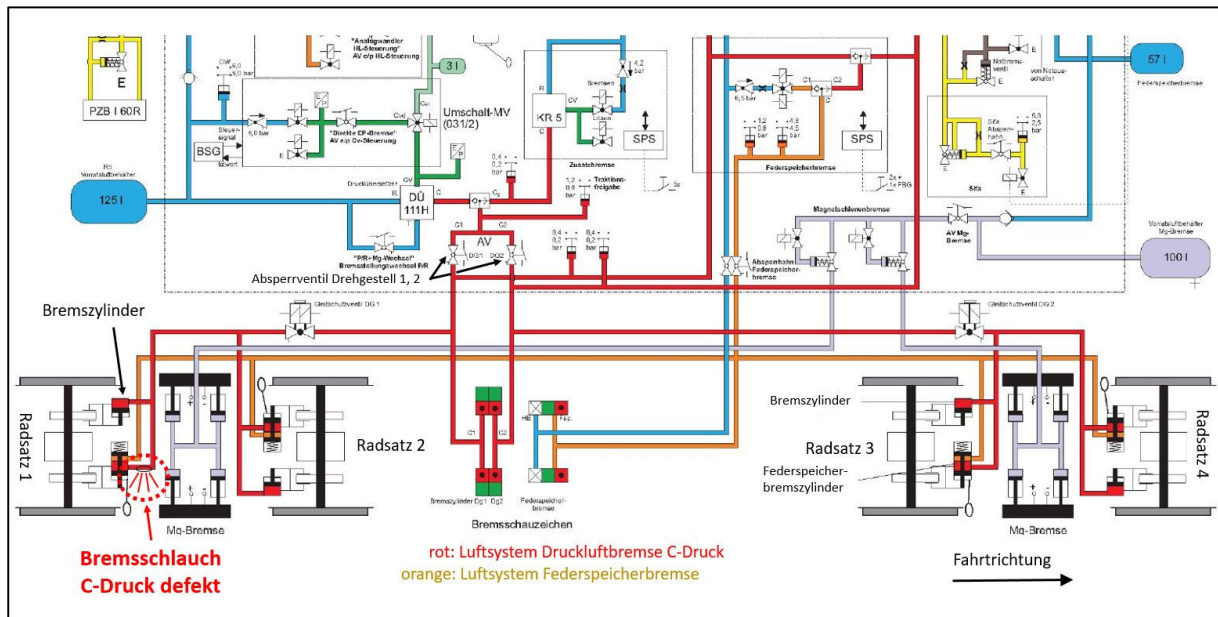
Abbildung 14: Systemskizze Druckluftbremssystem (Auszug)⁹

In der nachfolgenden Abbildung ist die Lage des geborstenen Bremsschlauchs im Druckluftbremssystem des Fahrzeugs skizziert. Der Bremsschlauch stellte die Verbindung zu einem Bremszylinder her. Die dazugehörigen Druckluftleitungen (C-Druck) sind farblich rot hinterlegt. Aus der Skizze ist ersichtlich, dass alle acht Bremszylinder der Drehgestelle 1 bis 4 luftseitig parallel miteinander verbunden waren.

Das Druckluftsystem der Federspeicherbremse (orange) war von dieser Leckage nicht betroffen.

Aus den Feststellungen ergibt sich die Erkenntnis, dass die in dieser Fahrzeugbaureihe ausgeführte Anordnung der pneumatischen Bremse in Form der Parallelschaltung aller Bremszylinder in einem Bremskreis keine Rückfallebene bei einem Schlauchbruch bietet. Hier wäre eine Aufteilung auf zwei Bremskreise mit zwei Steuerventilen oder mindestens zwei Relaisventilen sinnvoll, so dass ein Fehler wie im vorliegenden Fall maximal zu einem Bremskraftverlust von 50 % führen kann.

Es wird empfohlen bei den Fahrzeugen der Baureihe 711.1 risikominimierende Maßnahmen gegen einen unkontrollierten Ablauf zu erarbeiten und in einem Aktionsplan umzusetzen. Hierbei sollten insbesondere Maßnahmen in den Bereichen Brandentstehung und -detektion sowie Optimierung der Bremsanlage in Erwägung gezogen werden.

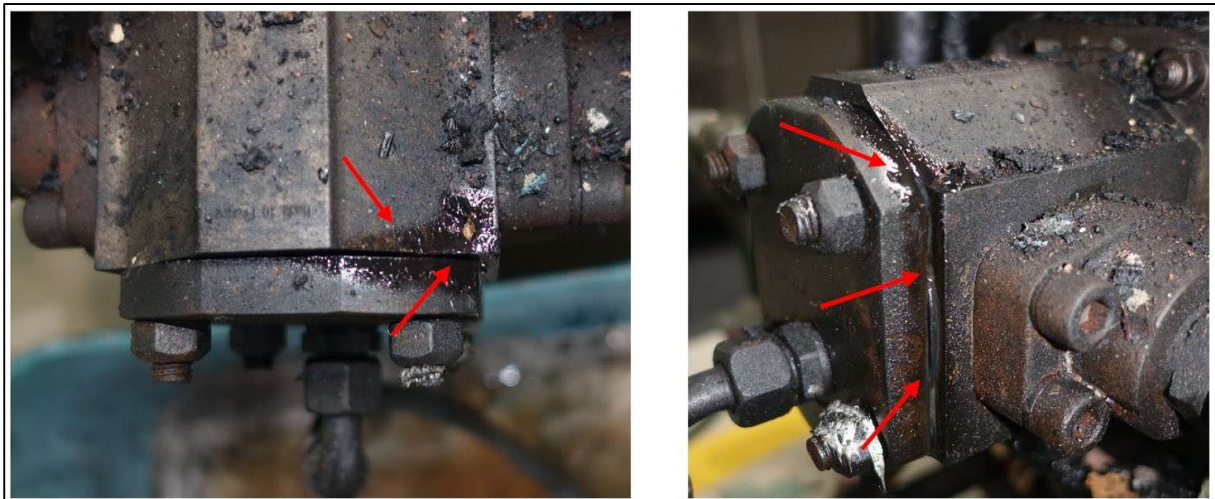
Abbildung 15: Undichter Hydrauliklüftermotor¹⁰

Aufgrund eines undichten Hydraulikmotors gerieten Bauteile im Unterflurbereich des TVT in Brand. Durch die Brandeinwirkungen wurden die Bremssysteme in ihrer Funktion erheblich beeinträchtigt, so dass es nach dem Verlassen des TVT durch die Triebfahrzeugführer (Tf) zum unkontrollierten Abrollen des Fahrzeugs kam.

Die nachfolgende Abbildung zeigt den Hydrauliklüftermotor 3, an dem nach dem Ereignis bei genauerer Untersuchung Verunreinigungen durch Hydrauliköl festgestellt wurden. Der Lüftermotor wurde deshalb einer Druckprüfung unterzogen. Bei der ersten Belastung mit ca. 90 bar zeigte sich eine deutliche Undichtigkeit im Bereich zwischen dem Gehäuse und der angeschraubten Abdeckplatte.

Die Kerbe zur Fixierung der Dichtung wurde analysiert. Dabei wurden leichte Unebenheiten sowie leichte Abflachungen der Kerbe an der Außenkante der Dichtfläche festgestellt. Durch diese Abweichungen konnte sich die Dichtung in Abhängigkeit vom herrschenden Druck im Hydrauliksystem aus ihrer Dichtfläche verschieben. Dieser nicht bestimmungsgemäße Freiheitsgrad hat bei der Druckprüfung und zuvor beim Brandereignis für die Freisetzung von Hydrauliköl gesorgt.

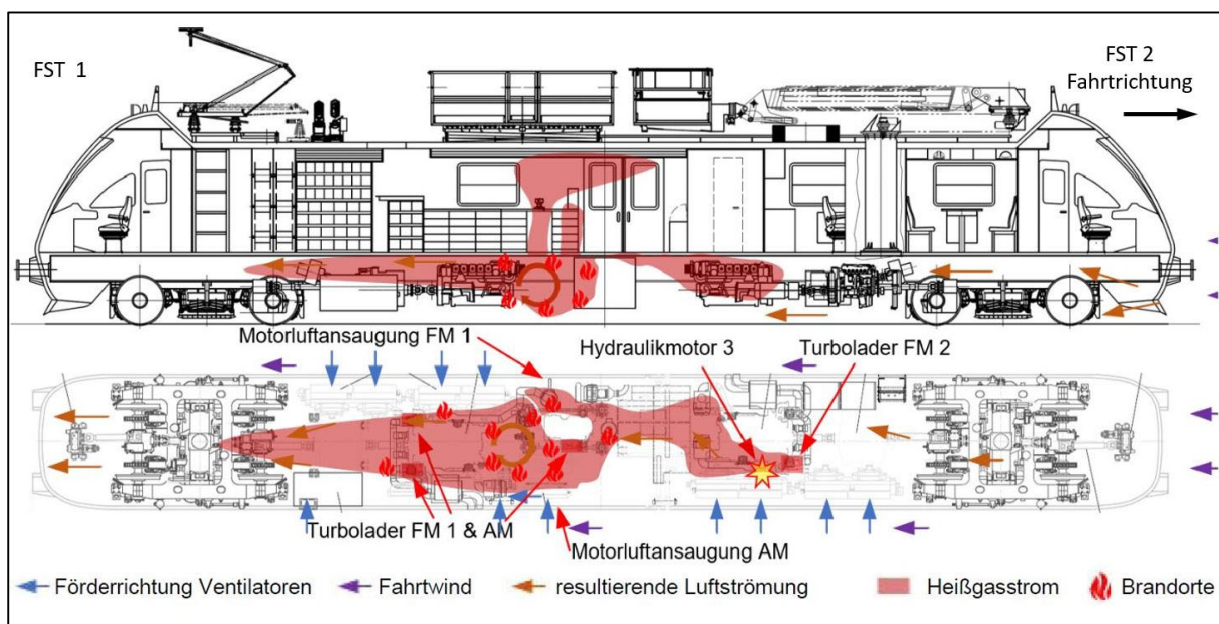
Abbildung 16: Brandausbreitung¹¹

Das freigesetzte und durch die Lüfter verwirbelte Hydraulikölaerosol entzündete sich an den heißen Oberflächen des naheliegenden Turboladers und des Abgaskrümmers des Fahrmotors 2. Von der Zündquelle aus breitete sich der Brand durch induzierte Luftströmungen zunächst im Unterflurbereich in Richtung des Arbeitsmotors und des dahinterliegenden Fahrmotors 1 aus. Durch die weitere Schädigung von Schläuchen und Leitungen intensivierte sich der Brand.
