# Untersuchungsbericht

Aktenzeichen: BEU-uu2020-05/005-3323

## Gefährliches Ereignis im Eisenbahnbetrieb

Ereignisart:	Bahnübergangsunfall
Datum:	07.05.2020
Zeit:	20:01 Uhr
Benachbarte Betriebsstellen:	Ffm-Höchst – Ffm Mainzer Landstraße
Streckennummer:	3603
Kilometer:	6,984

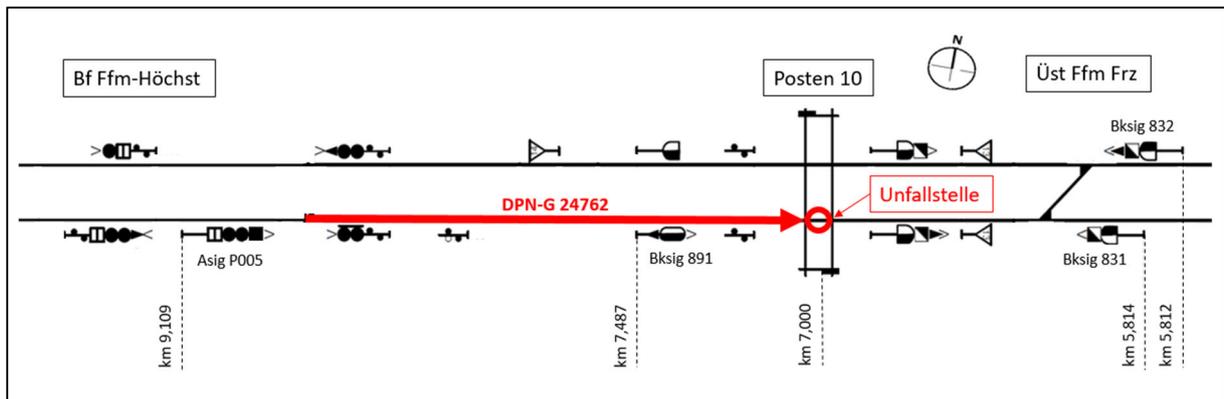
Abbildung 2: Gleislageskizze<sup>2</sup>

Auf der Gleislageskizze sind u. a. die drei den BÜ deckenden Blocksignale (Bksig) 832, 831 sowie 891 dargestellt. Darüber hinaus ist die Fahrtrichtung des DPN-G 24762 zu erkennen.

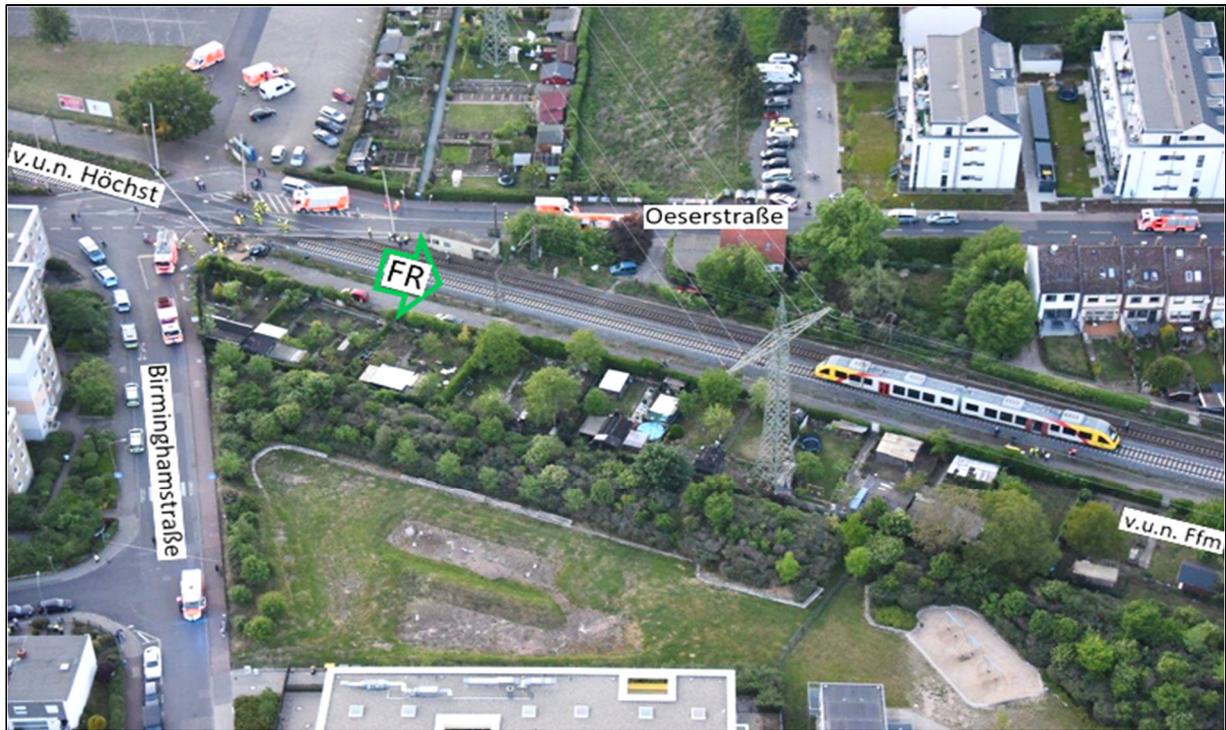
Abbildung 3: Luftaufnahme BÜ km 6,984 und DPN-G 24762 <sup>3</sup>

Die nachfolgende Luftaufnahme der Bundespolizei zeigt den BÜ Oeserstraße in km 6,984 und den stehenden DPN-G 24762 der HLB.

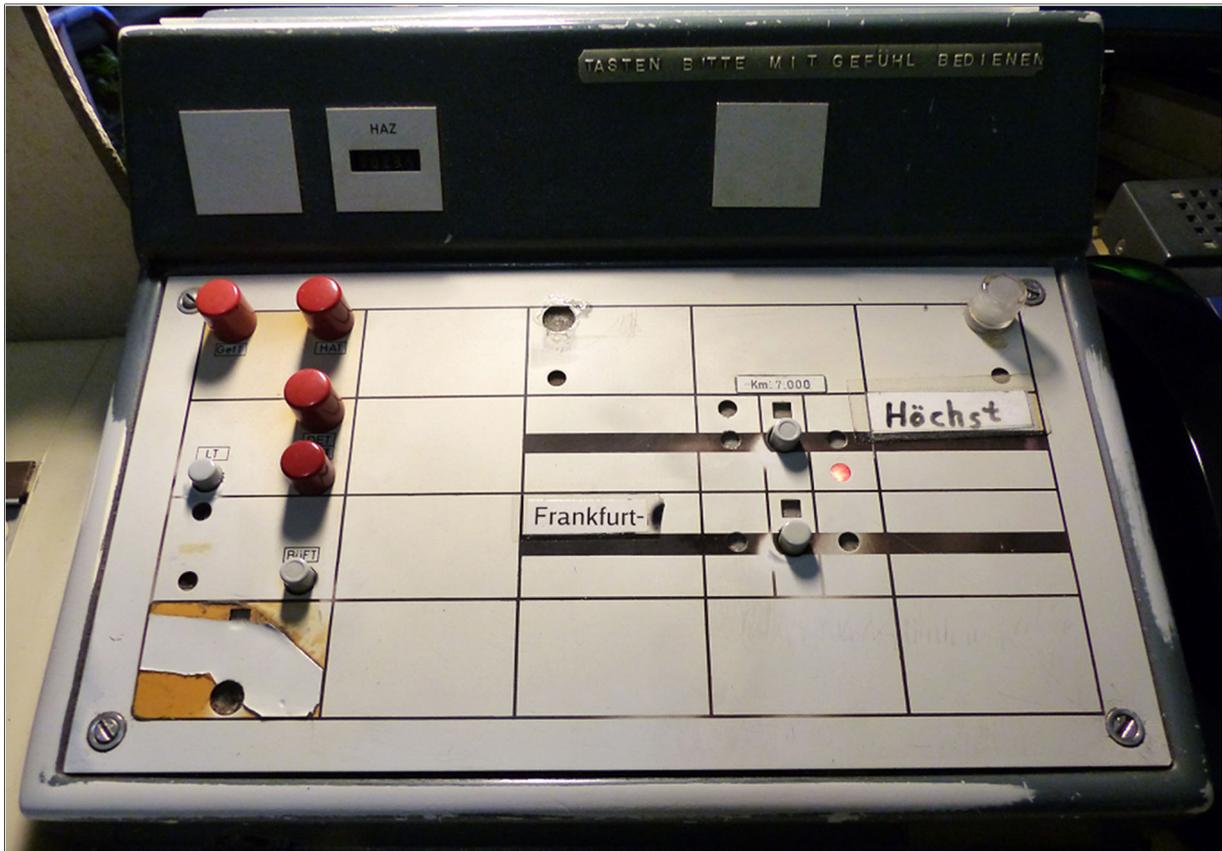
Abbildung 8: SpM Bedienpult nach dem Unfall<sup>8</sup>

Auf dem SpM-Bedienpult ist zu erkennen, dass der UnM rotes Dauerlicht zeigte. Vier rote Sperrkappen – im Bild links oben – waren nach Ril 482.6163 Abschn. 2 Abs. 5 ordnungsgemäß angebracht. Das HAZ zeigte 2.340 Bedienungen an.

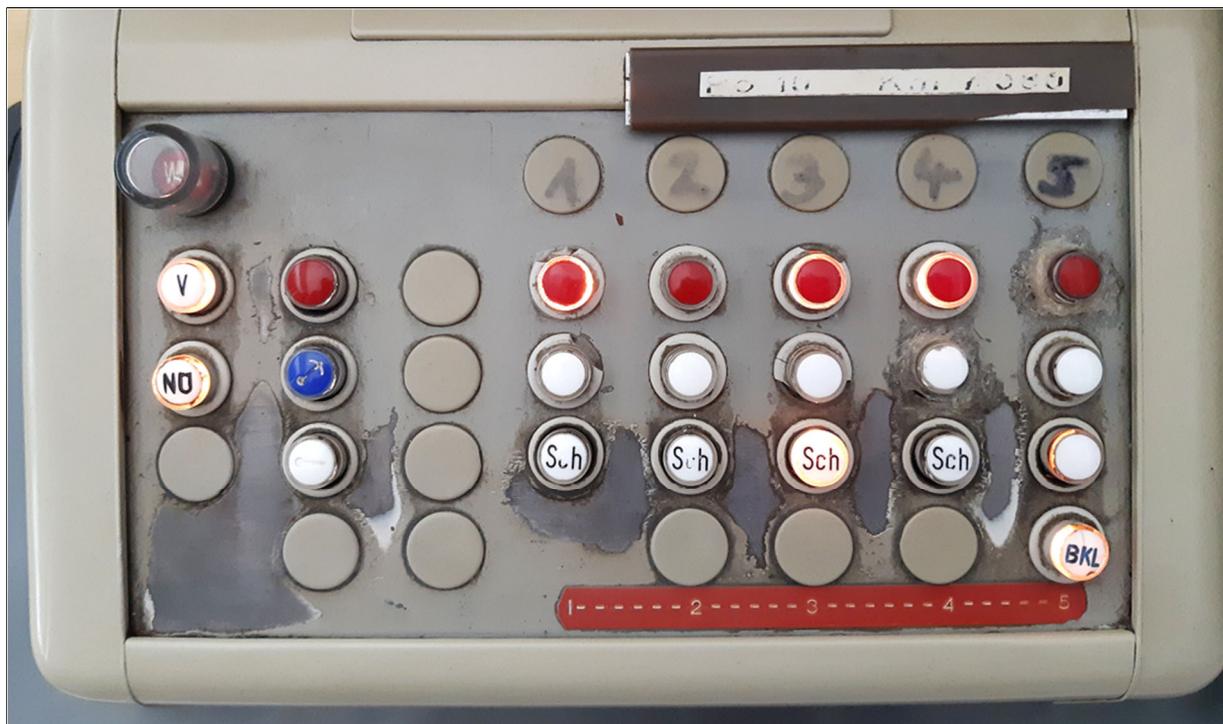
Abbildung 9: Schrankenbedienpult nach dem Unfall<sup>9</sup>

Die WU war mit einem Vergreifschutz versehen und leuchtete nicht. An der Öffnungstaste war der Vergreifschutz nicht angebracht. Die Ausfahrshranken 1, 3 und 4 wurden als geöffnet angezeigt. Schranke 3 war zudem verriegelt, was durch Aufleuchten der Verriegelungs- in Verbindung mit der zugehörigen Schrankentaste angezeigt wurde. Die Einfahrshranken 2 und 5 wurden weder als geöffnet, noch als geschlossen angezeigt [red. Anm.: in Abbildung 3 (Luftaufnahme) war zu sehen, dass alle Schranken geöffnet waren]. Schranke 2 wurde aufgrund des Unfalls beschädigt und befand sich daher nicht in Endstellung. Schranke 5 befand sich in Endstellung, die Meldelampe offen funktionierte aufgrund eines Defekts nicht. Zum Zeitpunkt der Aufnahme lag keine Störung der Schrankenanlage vor.

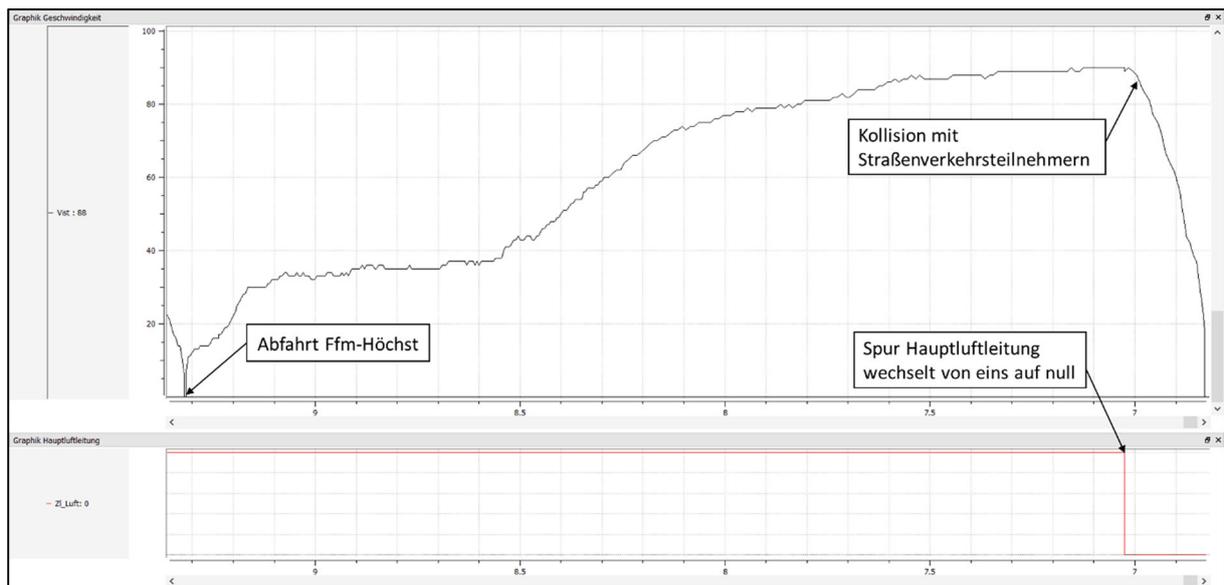
Abbildung 13: Grafische EFR-Auswertung des Triebzuges 95 80 0648 165-8

Anhand der EFR-Auswertung ist zu erkennen, dass der Tf des DPN-G 24762 den Zug nach Abfahrt aus Ffm-Höchst auf knapp unter 40 km/h beschleunigte. Nachdem der Zug den anschließenden Weichenbereich verlassen hatte, beschleunigte der Tf den Zug weiter bis auf eine maximale Geschwindigkeit von 90 km/h. Gemäß dem Geschwindigkeitsheft war für diesen Streckenabschnitt eine Höchstgeschwindigkeit von 120 km/h zugelassen.
