Untersuchungsbericht

Aktenzeichen: BEU-uu2020-08/011-3323

Gefährliches Ereignis im Eisenbahnbetrieb

Ereignisart:	Zugentgleisung
Datum:	30.08.2020
Zeit:	18:35 Uhr
Bahnhof:	Niederlahnstein
Streckennummer:	3710/3507
Kilometer:	99,45/124,1

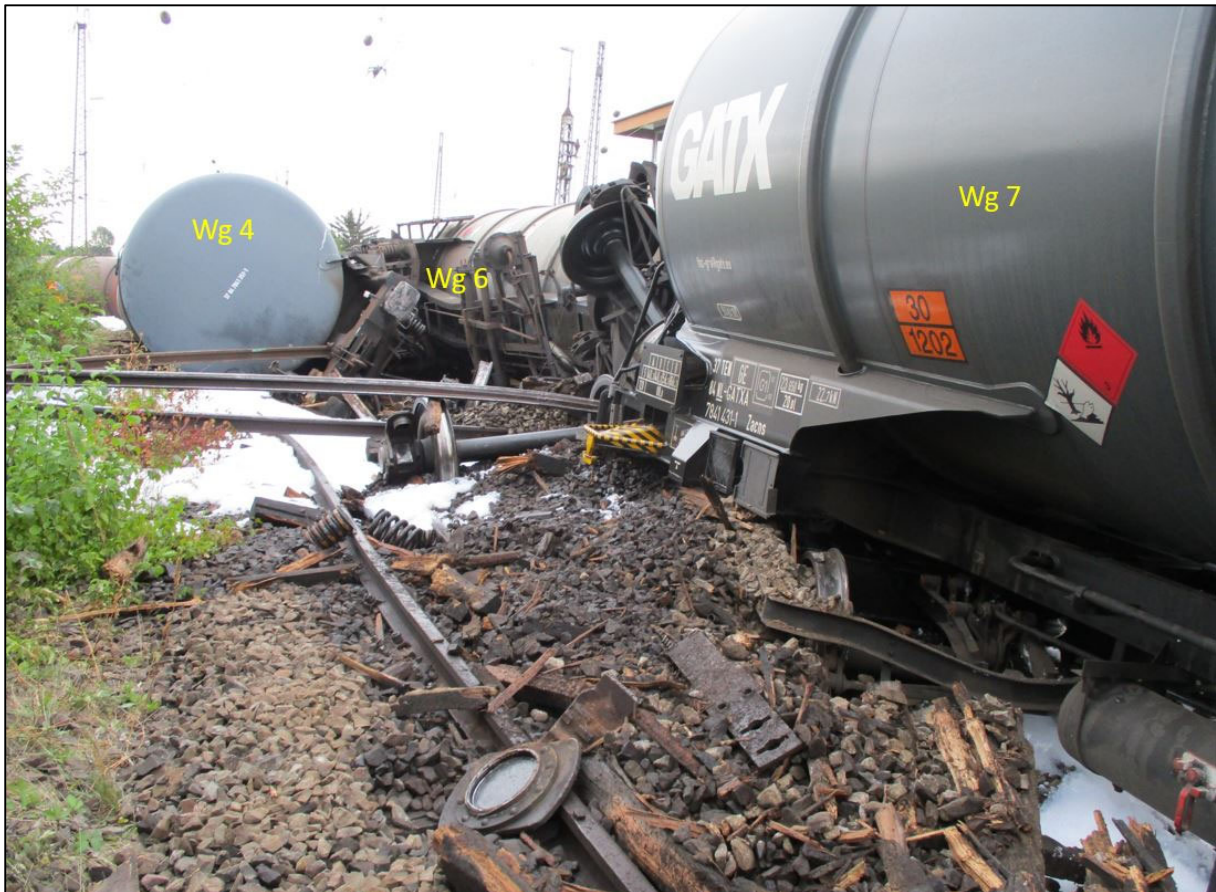
Abbildung 5: Unfalleinwirkungen

Eine Person wurde leicht verletzt. Das Triebfahrzeug (Tfz) sowie acht Mineralölkesselwagen entgleisten. Sechs der entgleisten Kesselwagen kippten um. Mehrere Kesselwagen wurden beschädigt. An zwei Kesselwagen wurde durch Puffereinwirkung die Tankwand perforiert, so dass in großen Mengen Dieselkraftstoff austrat und das Erdreich verunreinigte. Darüber hinaus entstanden massive Zerstörungen der Infrastruktur.

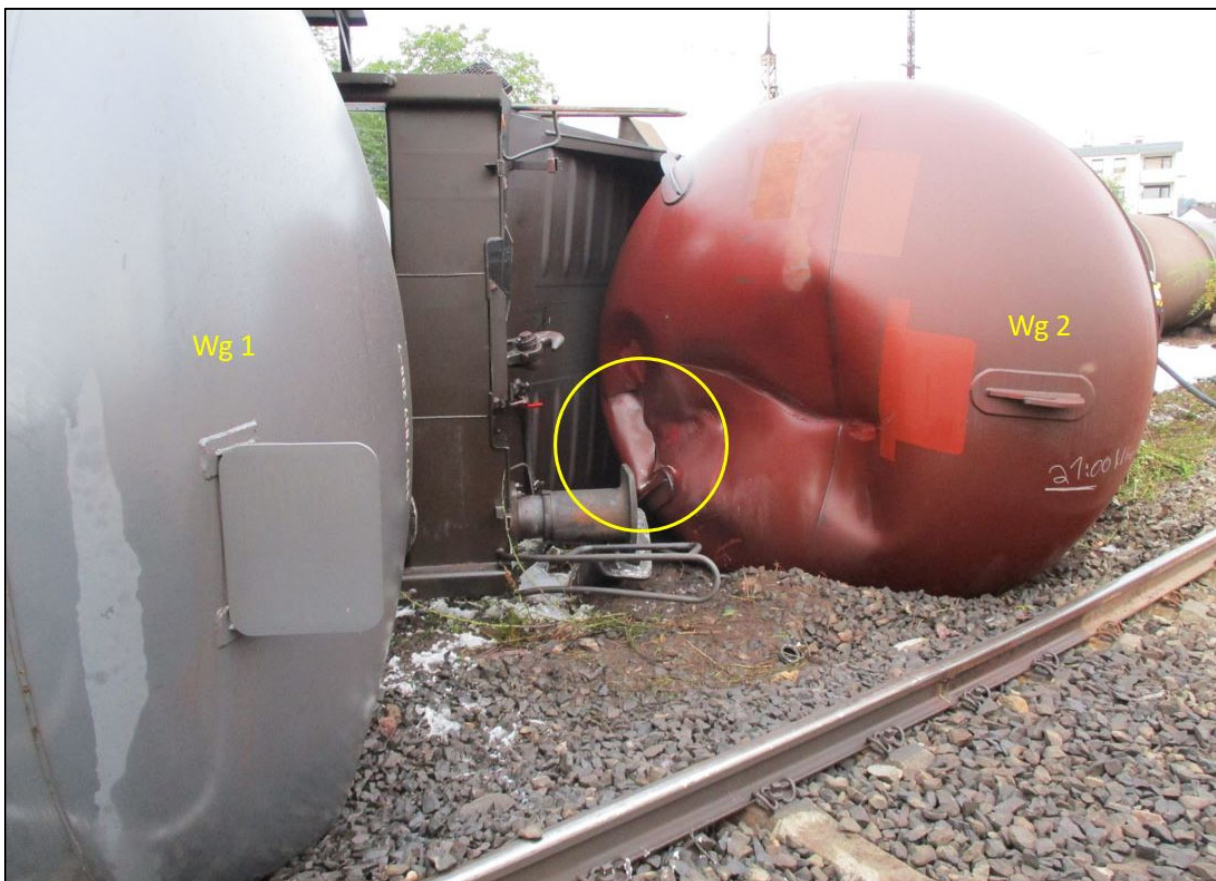
Abbildung 6: Tank perforiert, Erdsreich verunreinigt

bzw. zur Begrenzung von Schäden durch Überpufferung vor. Die entsprechenden Vorgaben nach TE 22 und TE 25 des RID fordern diese Ausrüstung nur für besonders aufgeführte Stoff- und Gefahrgutklassen. Das beförderte Gefahrgut gehört nicht dazu. Beim Unfallereignis wurden die Tanks des zweiten und siebten Kesselwagens jeweils oberhalb der Pufferlinie durch Puffereinwirkung des gegengekuppelten Wagens massiv beschädigt, so dass es an diesen Wagen zum vollständigen Lagegutaustritt kam (Abbildungen 6 und 14).

Als Folge der Entgleisung wurden zwei Tanks durch Puffereinwirkung massiv beschädigt, so dass in großem Umfang Ladegut unkontrolliert austreten konnte und das Erdreich verunreinigte. Es kam zu erheblichen Beeinträchtigungen der Umwelt. Bedingt durch den relativ hohen Flammpunkt von Dieselmotorkraftstoff kam es zu keiner Entzündung.

08/2022	<p>Sicherheitsbehörde:</p> <p>Es wird empfohlen, zur Begrenzung von Folgeschäden die Ausrüstung von Mineralölkesselwagen mit zusätzlichen Sicherheitselementen zu überprüfen.</p>	Fahrzeughalter

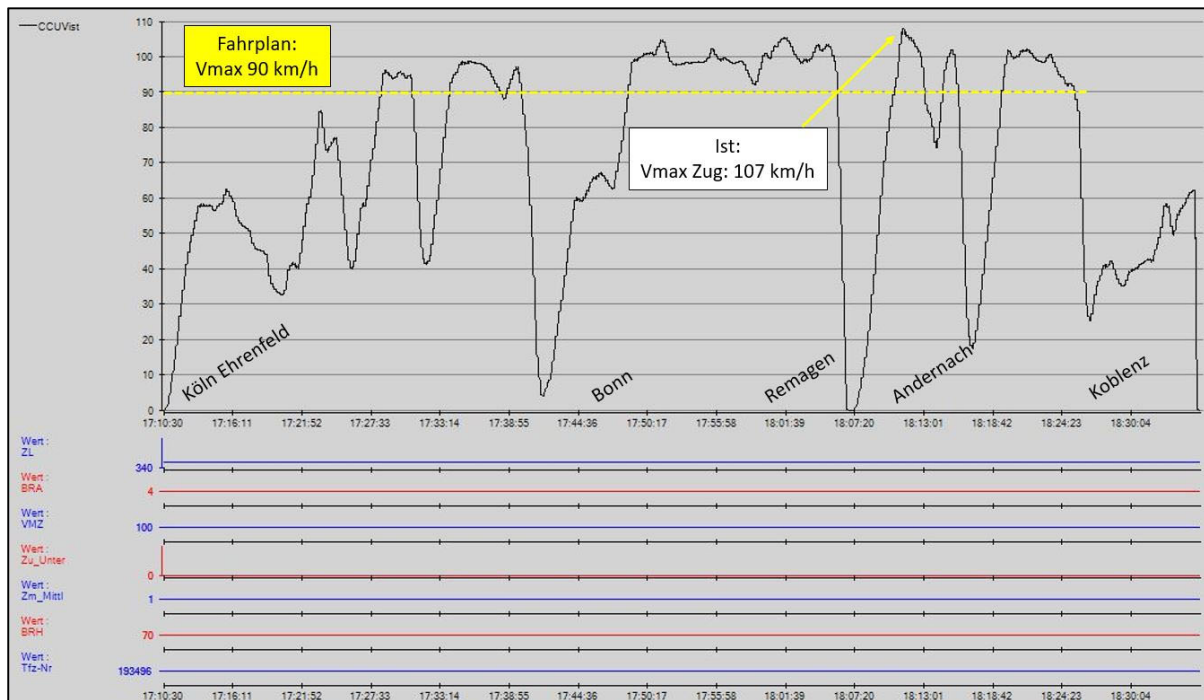
Abbildung 10: EFR-Daten Vorlauf Köln - Koblenz

Die nächste Abbildung zeigt den Fahrtverlauf von Köln bis Koblenz. Daraus ist ersichtlich, dass die fahrplanmäßige Höchstgeschwindigkeit des Zuges von 90 km/h mehrfach und länger andauernd in der Spitze um bis zu 17 km/h überschritten wurde.

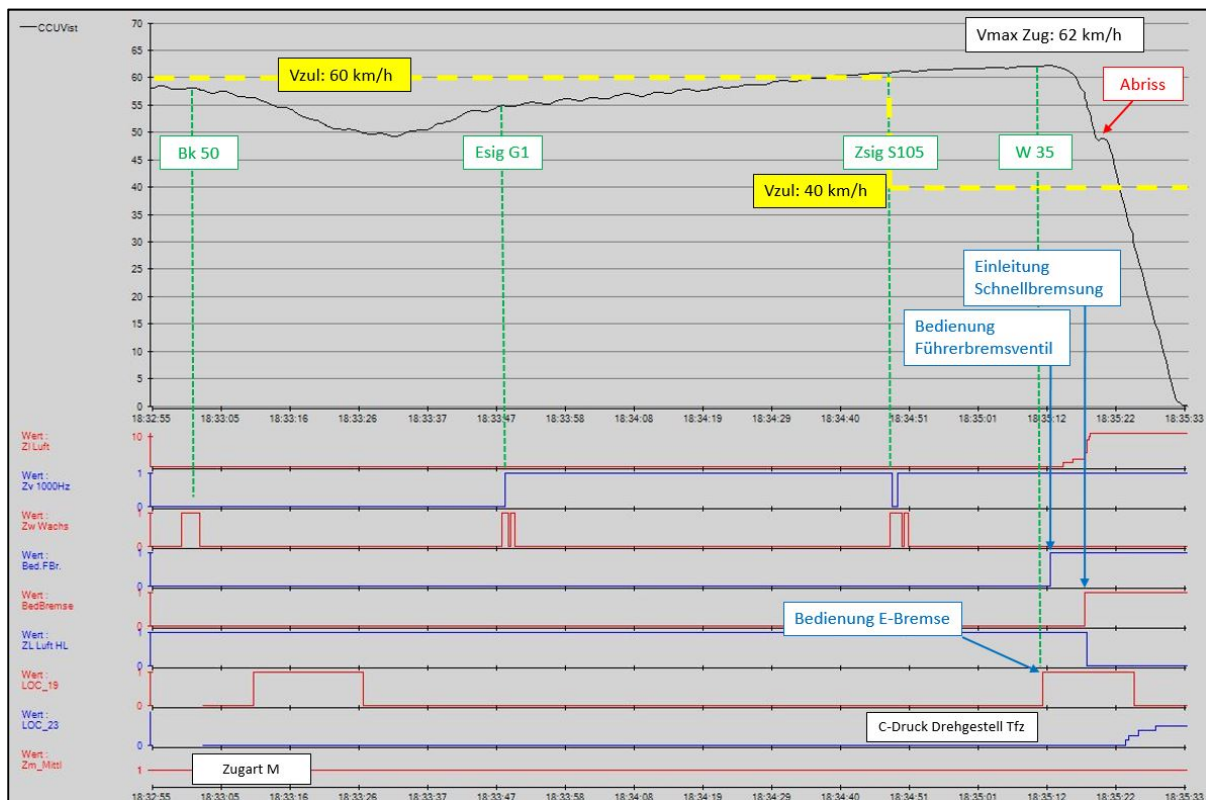
Abbildung 11: EFR-Grafik Ereignisort

(Spur BedFbr) der pneumatischen Bremse in Bremsstellung (erste Bremsstufe) gebracht. Der registrierte Druck in der Hauptluftleitung (Spur HLL) sank in Folge der eingeleiteten Betriebsbremsung (Spur ZILuft) auf 4,6 bar. Um 18:35:17 Uhr nach weiteren 85 m wurde bei 57 km/h eine Schnellbremsung durch den Tf ausgelöst (Spur BedBrems). Der Druck in der HLL fällt daraufhin um 18:35:18 Uhr schlagartig unter 3,5 bar und in der Folgezeit weiter (Spuren ZLLuftHL, ZILuft). Die nachfolgende Abbildung visualisiert die beschriebenen Abläufe. Die relevanten Bedienhandlungen sind aus den dargestellten Spuren ersichtlich.

Zwei Sekunden nach der eingeleiteten Schnellbremsung ist in der dargestellten Geschwindigkeitskurve bei ca. 49 km/h um 18:35:20 Uhr ein kleiner Sprung sichtbar, der infolge des Rucks durch den Abriss der Kupplung vom Tfz zum ersten Kesselwagen entstanden sein dürfte.

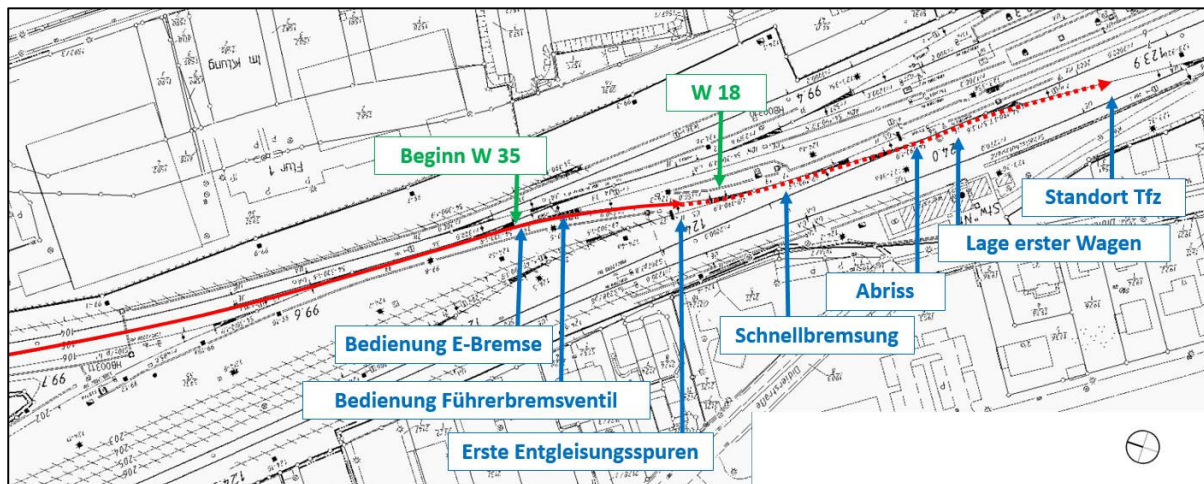
Abbildung 12: EFR und IVL-Plan⁶

Der Tf fuhr in den Bahnhof Niederlahnstein ein, ohne die Geschwindigkeit des Zuges auf die am Zsig S105 signalisierten 40 km/h zu reduzieren. Aufgrund der eingestellten Zugart „M“ reagierte die interne Überwachung der PZB nach der 1.000 Hz-Beeinflussung am Esig G1 nicht auf die zu hohe Geschwindigkeit. Obwohl der Tf bereits das Zsig S105 erheblich zu schnell passierte, leitete er nach Befahren der Weiche 35 zunächst nur eine Betriebsbremsung ein. Erst nach Befahren der Weiche 18 reagierte er mit einer Schnellbremsung.

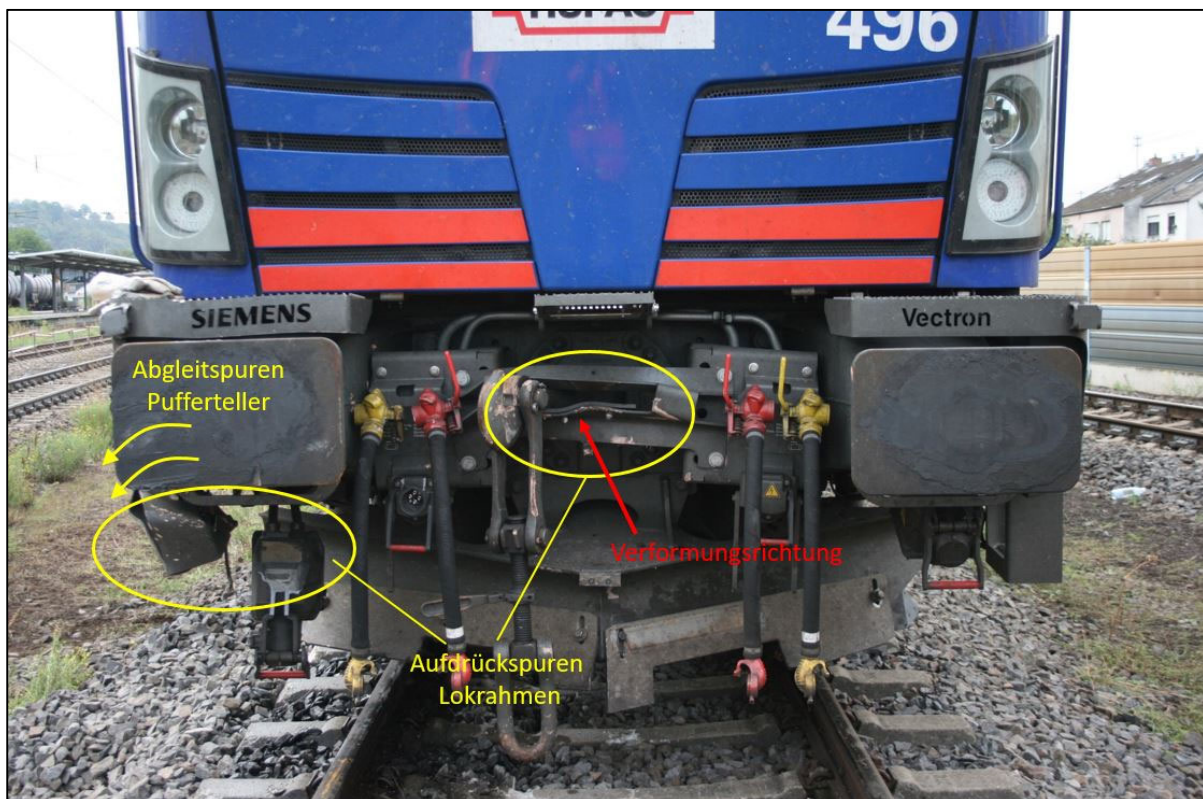
Abbildung 13: Tfz Ansicht von hinten⁷

Das Tfz war mit dem hinteren Drehgestell entgleist. Der in Fahrrichtung hintere linke Pufferteller an der dem ersten Kesselwagen zugewandten Seite des Tfz zeigte eine deutliche Abgleitspur nach links unten. Das Schadensbild zeigte Beschädigungen am Lokrahmen, die augenscheinlich durch massive Puffereinwirkung des nachfolgenden auflaufenden ersten Kesselwagens verursacht wurden. Weder der Zughaken am Tfz noch der Kupplungsbügel am ersten Kesselwagen hinter dem Tfz waren gerissen. Die Spurenlage deutet darauf hin, dass der erste Kesselwagen nach dem Abgleiten des linken Puffers stark versetzt (Überpufferung) auf das Tfz aufgelaufen ist. Die deutliche Verformung des Lokrahmens im Bereich des Zughakens mit einer massiven Krafteinwirkung nach oben lässt darauf schließen, dass der im weiteren Verlauf des Unfallereignisses kippende Kesselwagen das Tfz mit dem hinteren Drehgestell aus der Spur gehoben hat.

Zusammenfassend ist festzustellen, dass ein das Ereignis ursächlich auslösender Mangel am Tfz nicht vorlag. Die Unfallspuren deuten darauf hin, dass es zu einer Überpufferung gekommen ist. Das Tfz wurde mit dem hinteren Drehgestell durch den kippenden nachfolgenden Kesselwagen aus der Spur gehoben. Im Ereignisbereich wurde durch die fehlerhafte Einstellung der Zugart durch den Tf die Überwachungsfunktion der PZB nach der 1.000 Hz-Beeinflussung am Esig G1 unterlaufen. Die Aktivierung der E-Bremse bewirkte im Bogenbereich ein Auflaufen des Zugverbandes auf das Tfz.

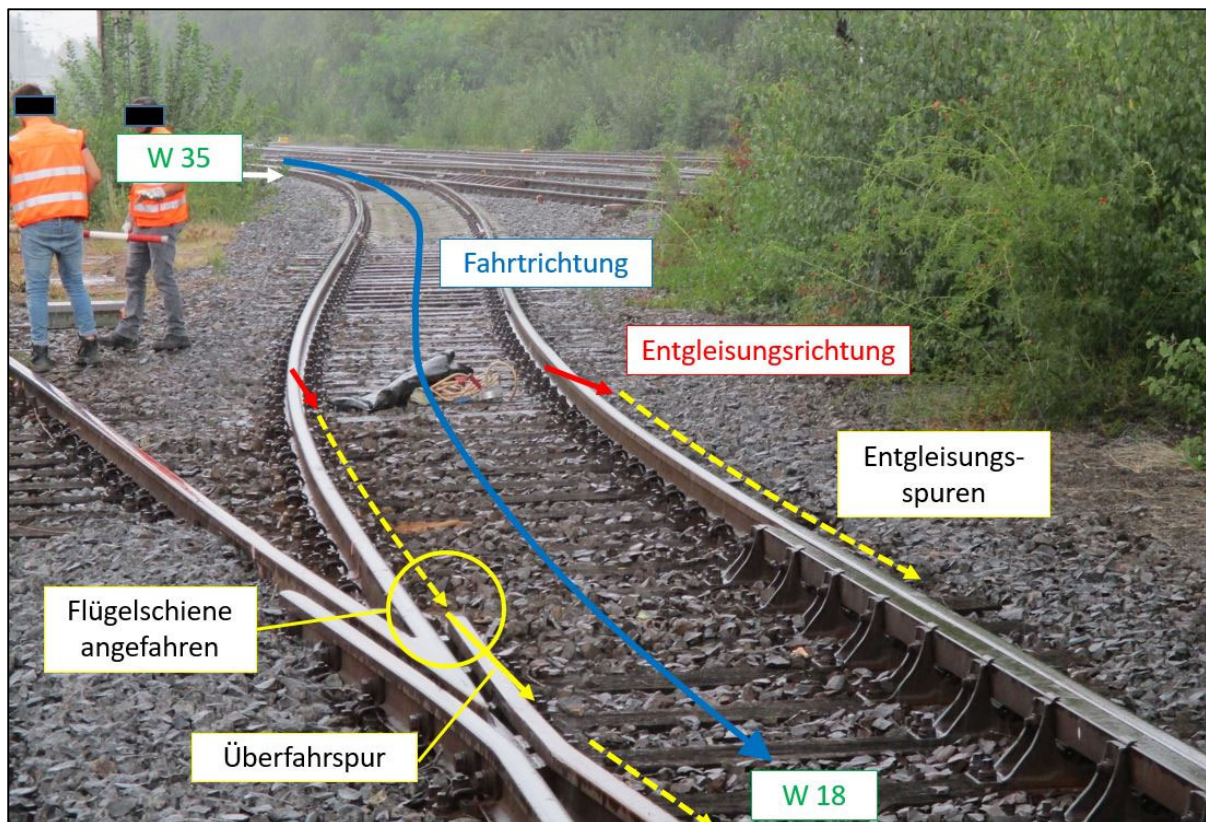
Abbildung 15: Entgleisungsstelle

Der DSG 49077 entgleiste beim Befahren der mit 40 km/h signalisierten Gleis- und Weichenverbindung Weiche 35 – Weichen 18/17/16 – Weichen 15/14 nach Gleis 8. Die ersten Entgleisungsspuren waren im Fahrweg des Zuges nach dem abzweigenden Strang der Weiche 35 ca. 15 m vor dem Herzstück der stumpf befahrenen Weiche 18 festzustellen. Die nachfolgende Abbildung zeigt die Gleisgeometrie und den Entgleisungsbereich nach Abzug der hinteren nicht entgleisten Kesselwagen.

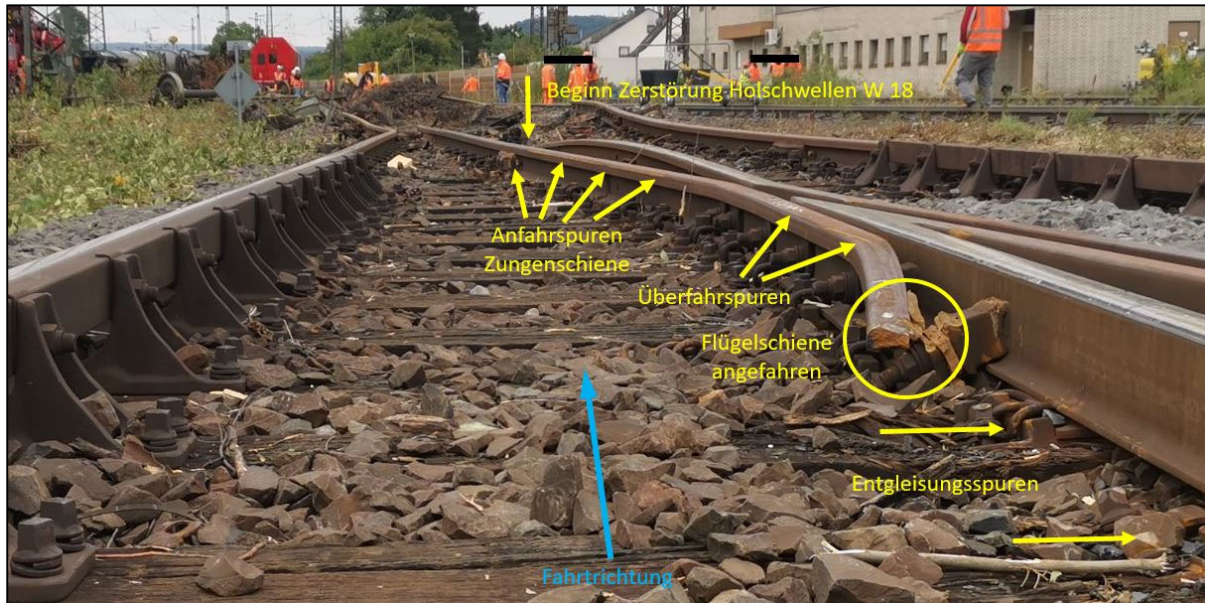
Abbildung 16: Entgleisungsverlauf in der Weiche 18

Die Entgleisung mindestens eines Radsatzes des ersten Kesselwagens erfolgte im beginnenden Linksbogen nach links. Der entgleiste Radsatz prallte anschließend gegen die Flügelschiene der Weiche 18, wurde angehoben und überfuhr diese. Im weiteren Verlauf wurde der Radsatz durch die einmündende Zungenschiene der Weiche 18 nach links abgedrängt. Der weitere Entgleisungsverlauf war aufgrund der starken Zerstörungen nicht mehr rekonstruierbar.

Die Weiche 18 war ab dem beweglichen Zungenteil massiv zerstört, die nachfolgende Weiche 17 vollständig zerstört.

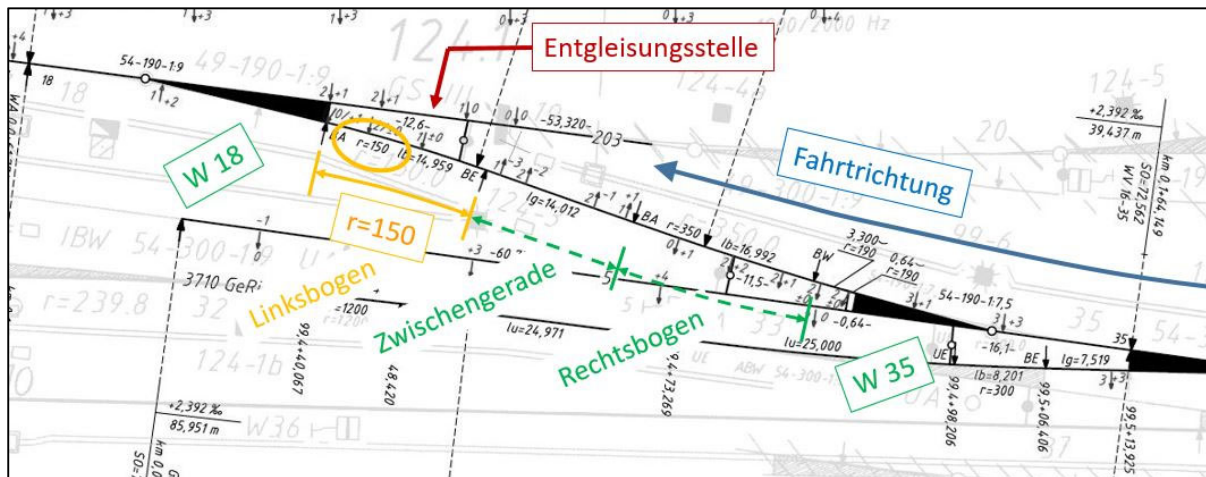
Abbildung 17: Auszug Trassierungsplan Bestand⁸

Die Gleisverbindung begann in Fahrtrichtung des Zuges gesehen mit der abzweigenden Weiche 35 und einem daran anschließenden Rechtsbogen mit Radius $r=350$ m. Es folgte eine ca. 14 m lange Zwischengerade, an die sich ein Linksbogen mit Radius $r=150$ m zur Weiche 18 hin anschloss. Bei der Weiche 35 handelte es sich um eine einfache Weiche der Bauart EW54-190-1:7,5-WITEC-re, die im abzweigenden Strang mit maximal 40 km/h befahrbar war. Die Weiche wurde im Januar 2010 erneuert. Bei der Weiche 18 handelte es sich um eine einfache Weiche der Bauart EW54-190-1:9 die im abzweigenden Strang mit maximal 40 km/h befahrbar war. Diese Weiche wurde im Jahr 1996 verbaut. Der nachfolgende Auszug aus dem Bestandsplan verdeutlicht die Trassierung dieses Teils der signaltechnisch mit 40 km/h befahrbaren Gleisverbindung.

Bei dem Gleisbogen mit $r=150$ m handelte es sich gemäß Ril 800.0110 Abschn. 6 Abs. 4 um den Mindestradius, der in Gleisen vorgesehen werden muss, die im Rahmen der Freizügigkeit von allen Schienenfahrzeugen befahren werden dürfen. Der Radius lag gemäß Tabelle 10 in Ril 800.0110 Abschn. 9 Abs. 3 zum Zeitpunkt der Erneuerung der Weiche 35 im Bereich der Zustimmungswerte. Zustimmungswerte fallen in den sog. Genehmigungsbereich. Gemäß Abschn. 4 Abs. 3 dieser Ril sollten Werte im Genehmigungsbereich vermieden werden bzw. nur zur Anwendung kommen, wenn es planerisch keine andere Möglichkeit gibt. Begründete Abweichungen bedurften der Zustimmung der Zentrale der DB Netz AG. Ungeachtet der erforderlichen Genehmigung war die Anwendung dieses Radius im DB-Regelwerk entsprechend nachfolgender Tabelle für den Geschwindigkeitsbereich 25 km/h bis maximal 30 km/h vorgesehen.

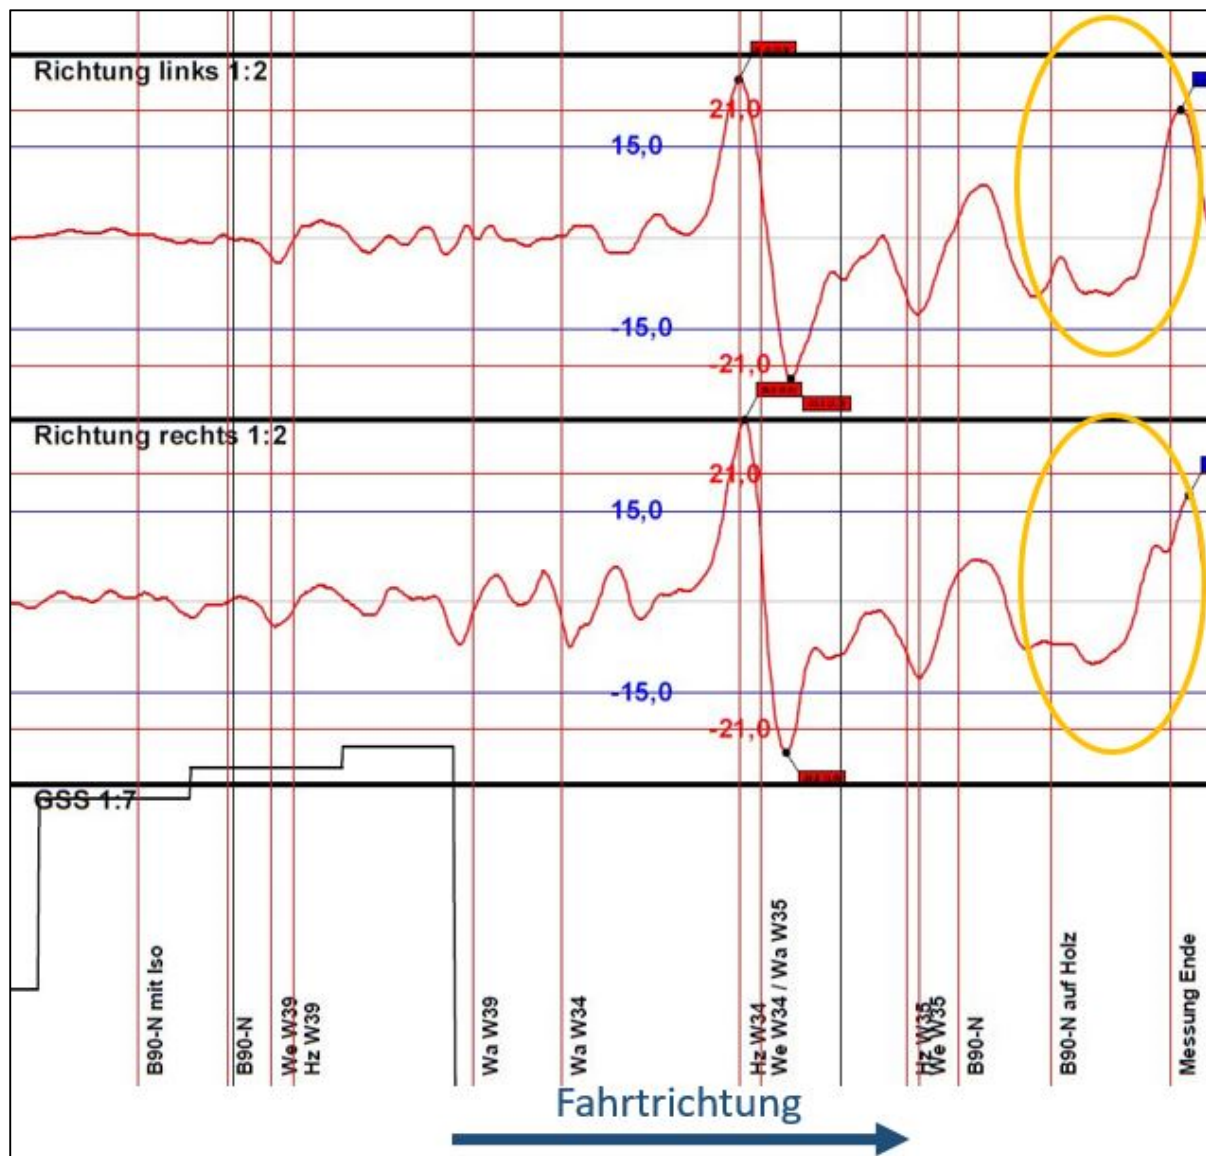
Abbildung 20: Auszug grafische Darstellung KRABBE Messung¹⁰

In der grafischen Darstellung des Messprotokolls waren zudem gegenläufige PH-Fehler (Richtungsfehler) in der Zwischengeraden am Übergang zum Linksbogen dokumentiert. Die Richtungsfehler lagen unterhalb der Eingriffsschwelle nach Ril 821.2001. Die Abfolge stellte jedoch für das untersuchte Ereignis eine ungünstige Fehlerkombination mit einer Richtungsumkehr auf kurzer Wirklänge dar. Am Beginn des engen Linksbogens bewirkte diese Gleislageverschiebung eine deutliche Fahrzeugreaktion.

Beide Messverfahren deuten darauf hin, dass der Gleiszustand insgesamt, also die Kombination der Gleislageabweichungen auffällig, jedoch gemäß Ril 821.2001 nicht unmittelbar zu beseitigen waren.

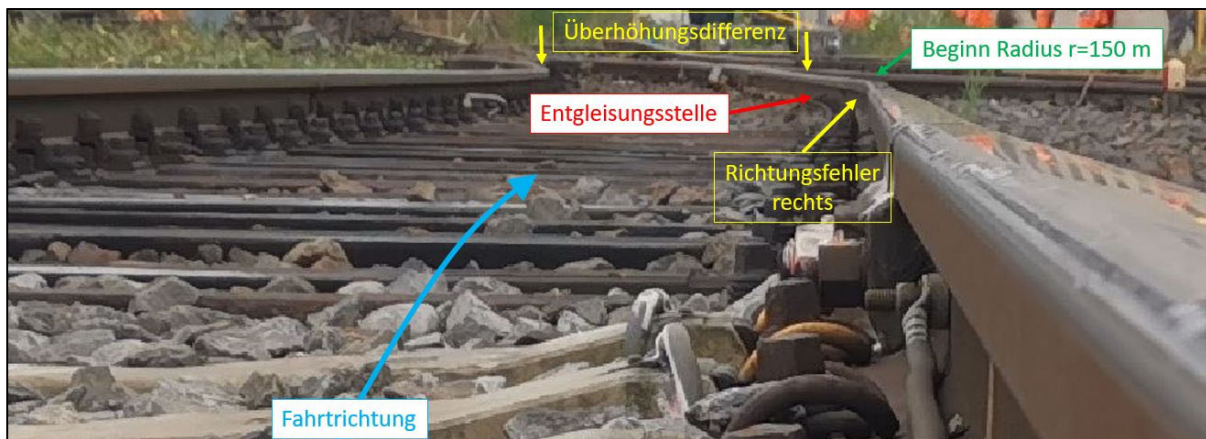
Abbildung 21: Zoomansicht Bogeneinlauf rechte Schiene

Vor dem Hintergrund dieser Messergebnisse verdichtete sich der Hinweis auf eine relevante Unregelmäßigkeit im Bereich des Übergangs von der Zwischengeraden zum Gleisbogen mit $r=150\text{ m}$. Daraufhin wurden die an der Ereignisstelle von der BEU angefertigte Fotodokumentation des Fahrspiegels der rechten und linken Schiene näher analysiert. Die nachfolgende Abbildung zeigt den Gleisspiegel der rechten Außenschiene nach dem Unfallereignis von der Zwischengeraden aus in Fahrtrichtung zum Bogen mit Radius $r=150\text{ m}$ hin.

Die gezoomte Ansicht bestätigt die aus den Messergebnissen heraus gewonnenen Erkenntnisse, dass der sensible Einlaufbereich von der Zwischengeraden zum unvermittelten und engen Gleisbogen durch die vorgenannten Abweichungen von der Soll-Lage gestört war. Der Richtungsfehler in Fahrtrichtung nach rechts lag am Anfang des 150er Linksbogens und bewirkte bei der Befahrung eine Anregung des Fahrzeugs, die die sichere Spurführung beeinträchtigen konnte.

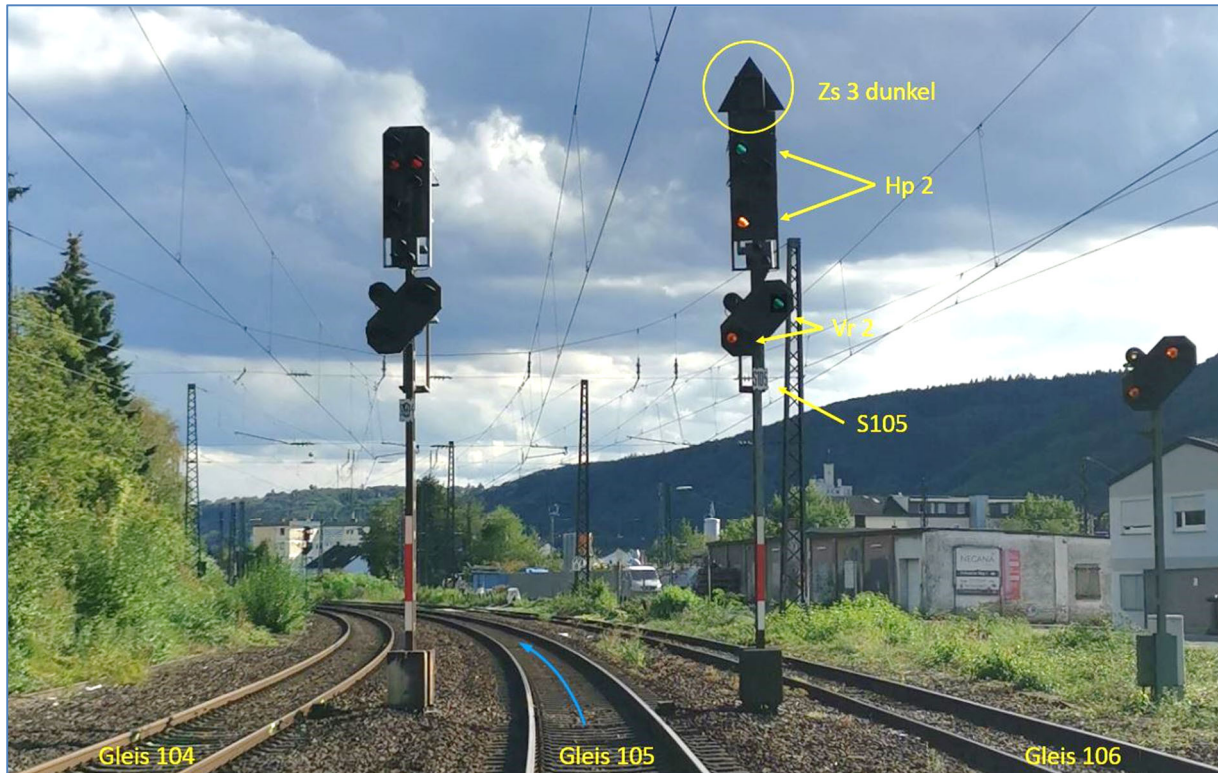
Abbildung 22: Signalstellung Zsig S105

Im Nachhinein wurde festgestellt, dass der Geschwindigkeitsanzeiger Zs 3 signaltechnisch abgeklemmt war, da er für keine Fahrstraße mehr erforderlich war. Formal wäre ein nicht in Betrieb befindliches Signal auszukreuzen. Da ein Geschwindigkeitsanzeiger jedoch auch in Stellung „Dunkel“ d. h. ohne Geschwindigkeitsvorgabe angetroffen werden kann, hatte dieser Sachverhalt keinen Einfluss auf das Ereignis.
