# Untersuchungsbericht

Aktenzeichen: 60uu2010-05/107-3323

## Gefährliches Ereignis im Eisenbahnbetrieb

Ereignisart:	Zugentgleisung
Datum:	26.05.2010
Zeit:	15:20 Uhr
Bahnhof:	Rheydt Gbf
Weiche:	242
Kilometer:	11,55

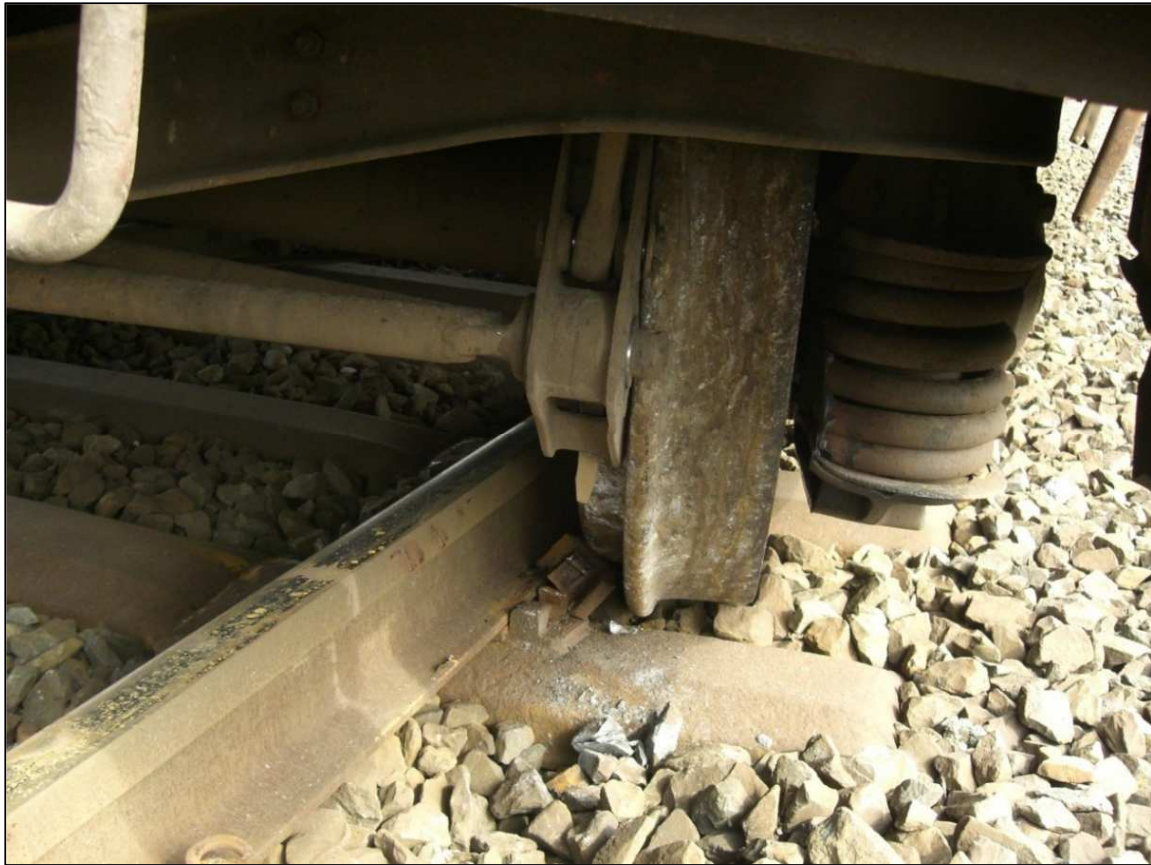
Abbildung 3: Entgleister Radsatz

Die folgende Abbildung 3 zeigt den losen Radreifen am betroffenen Wagen. Auf der Abbildung 4 ist die Entgleisungsstelle im Bereich der Weiche 242 zu erkennen.

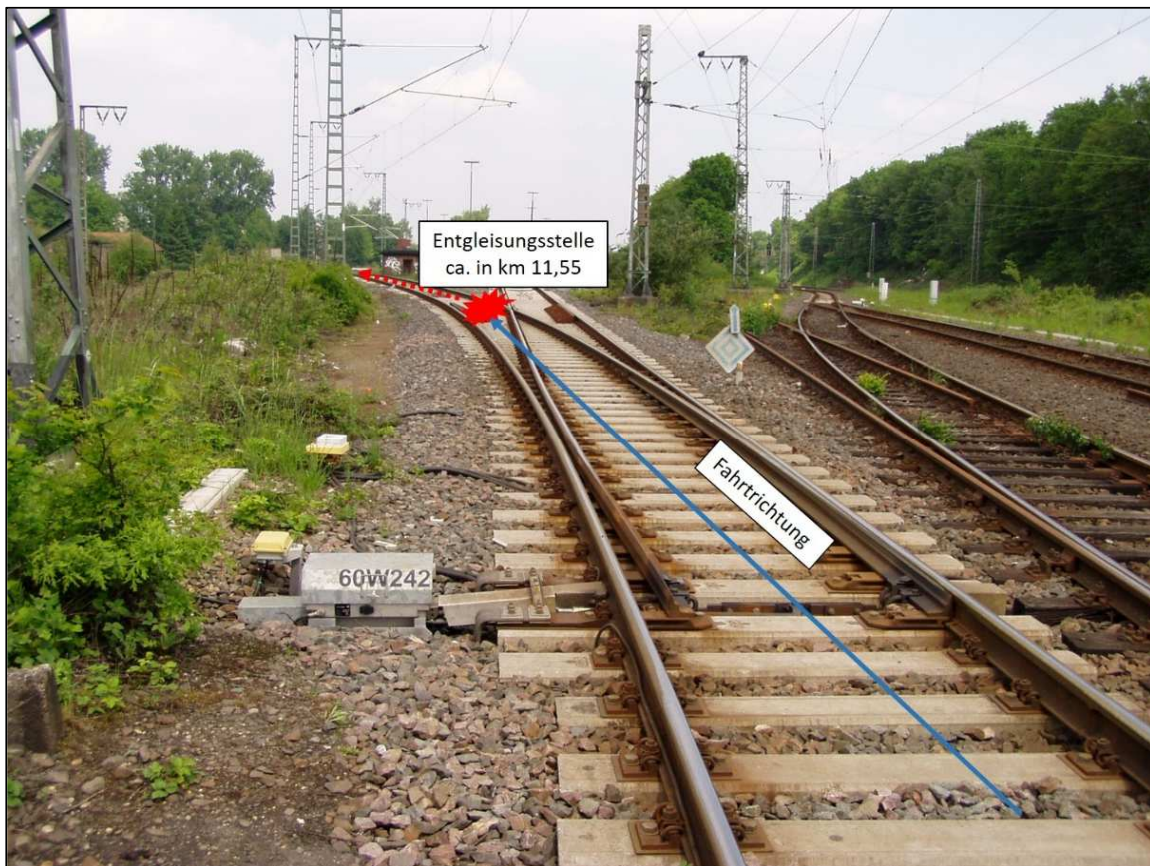
Abbildung 4: Entgleisungsstelle

Die Entgleisung hatte in km 11,55, in der Weiche 242 stattgefunden und beschädigte den Oberbau auf einer Länge von ca. 11 km. Die Strecke ist mit der Streckenklasse „D4“ klassifiziert, deren maximal zulässige Radsatzlast mit 22,5 t und einem maximal zulässigen Fahrzeuggewicht je Längeneinheit von 8,0 t/m angegeben ist. Die bautechnische Infrastruktur hatte keinen ursächlichen Einfluss auf die Entstehung des Ereignisses.

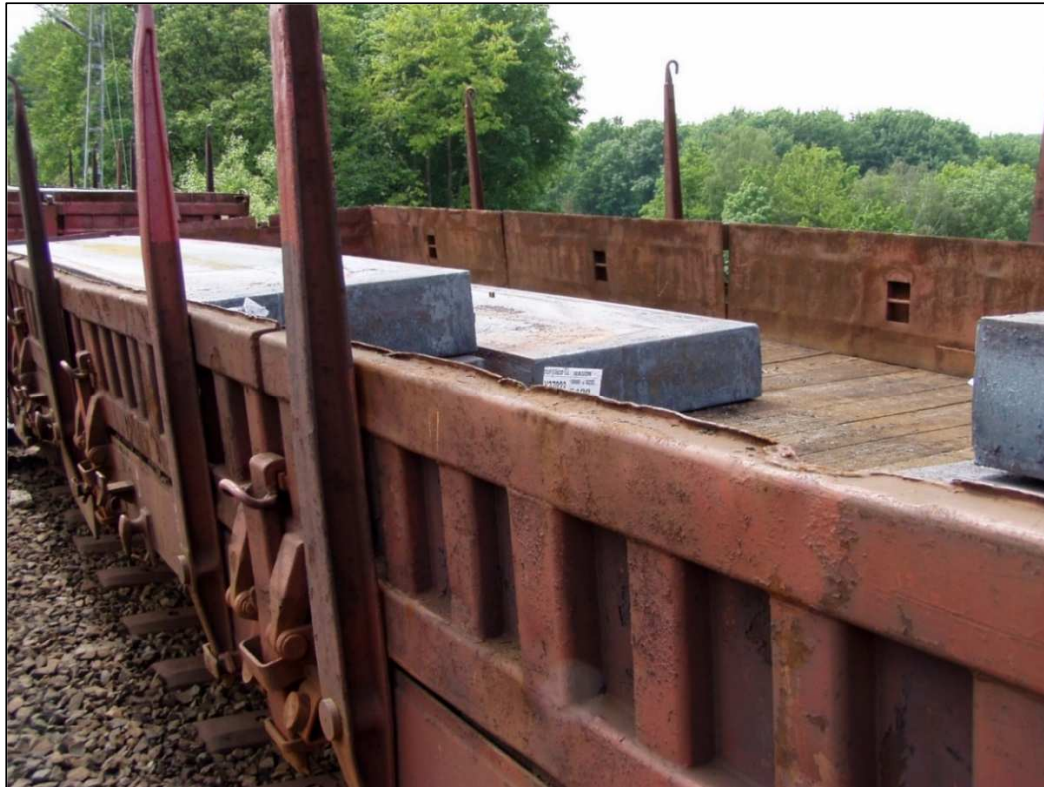
Abbildung 5: Verunfallter Wagen mit Ladung

Bei dem Wagen handelte sich um einen Drehgestell-Flachwagen der belgischen Eisenbahn SNCB. Der Wagen war für eine Geschwindigkeit  $v_{\max}$  100 km/h zugelassen. Folgende Abbildung 5 zeigt den verunfallten Wagen mit der nach links verschobenen Ladung in Viersen-Hehlenabrunn. Bei dem Wagen handelte es sich um ein Fahrzeug mit verlängerter Revision gem. Anlage 10/C AVV. Die letzte Revision, siehe Abbildung 6, wurde, laut der am Fahrzeug angeschriebenen Revisionsdaten, im Jahr 2004 durchgeführt.

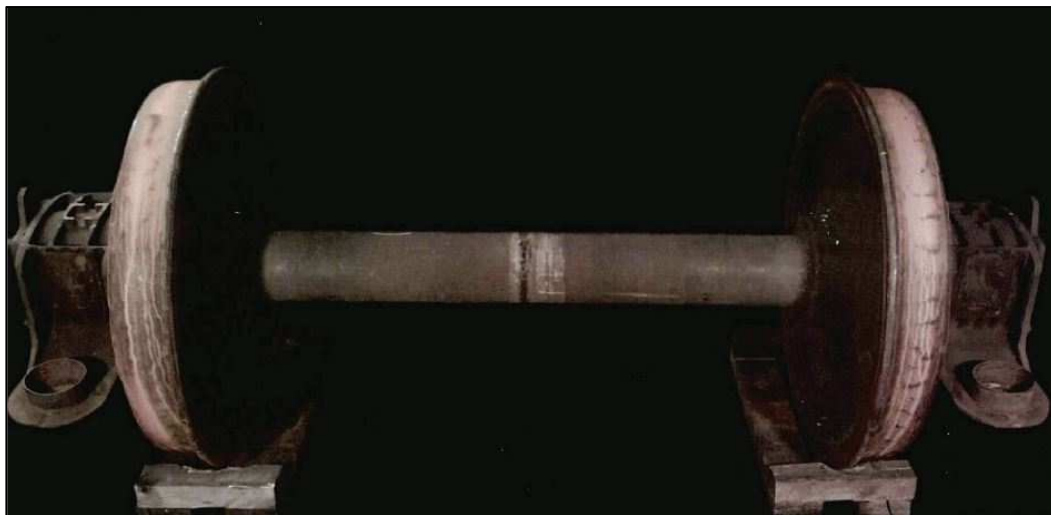
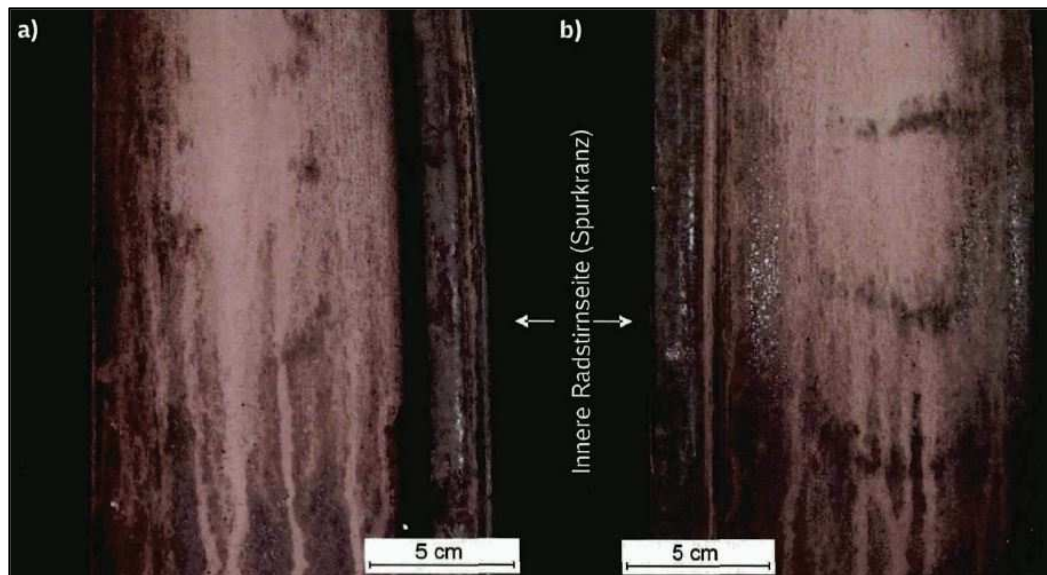
*Beide Räder des Radsatzes wiesen keine verdrehten Radreifen auf. Darüber hinaus war kein Farbabbrand an der Oberfläche der Radkörper festzustellen. Der Sprengring saß bei beiden Rädern augenscheinlich fest. Örtlich waren an allen Radsatzkomponenten Staubaablagerungen und Kratzspuren vorhanden, die als Sekundärschaden infolge der Entgleisung zu bewerten sind. Die Laufflächen beider Räder waren korrodiert und wiesen keine ausgeprägten Laufflächenschäden auf, siehe Abbildung 8 und 9.“<sup>4</sup>*

Abbildung 8: Intakter Radsatz 010608.2<sup>5</sup>

Abbildung 9: Zustand der Laufflächen Rad A (a) und B (b) vom intakten Radsatz 010608.2<sup>6</sup>

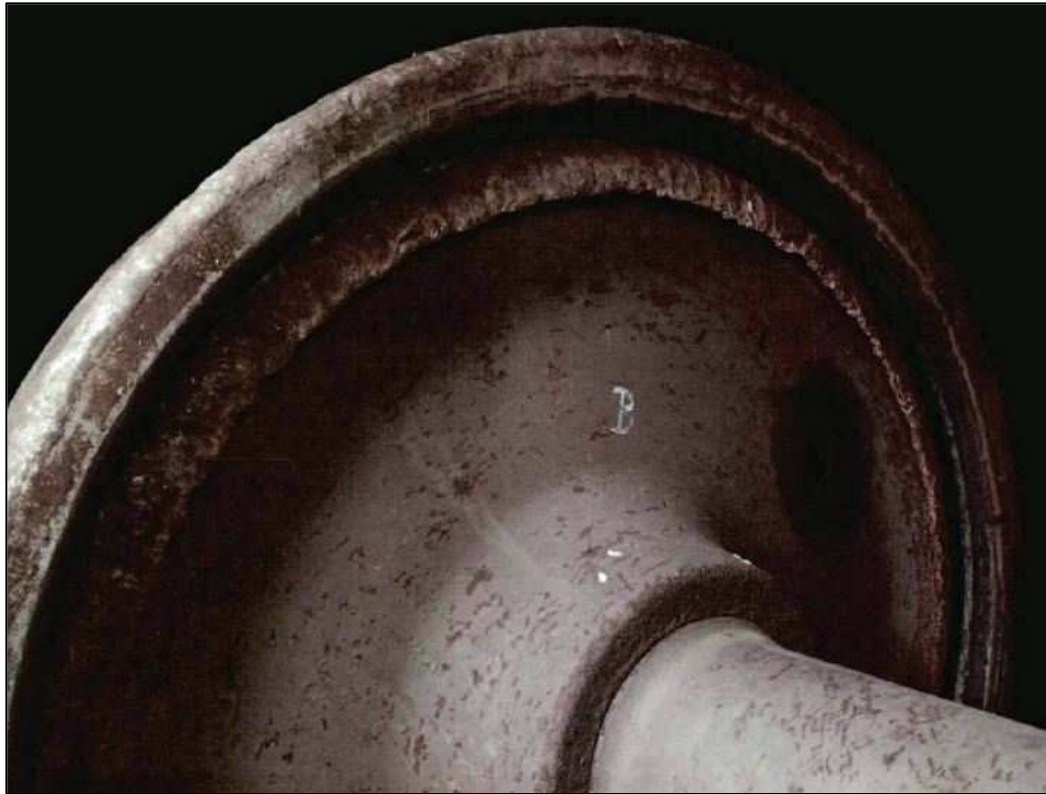
*Bei Rad B hatte sich der Radreifen gelöst. Er saß locker beweglich auf dem Radkörper. Die Bördelkante am Radreifen und der Sprengring fehlten hier (siehe Abbildung 11). Bei Rad A war die Bördelkante vorhanden und der Sprengring saß fest. Abweichend von den anderen drei Rädern der beiden angelieferten Radsätze des Drehgestells wies Rad B keinen Nabenüberstand auf der Welle auf. (...)*

Abbildung 11: Zustand Rad B von Schadradsatz 013916.6<sup>8</sup>

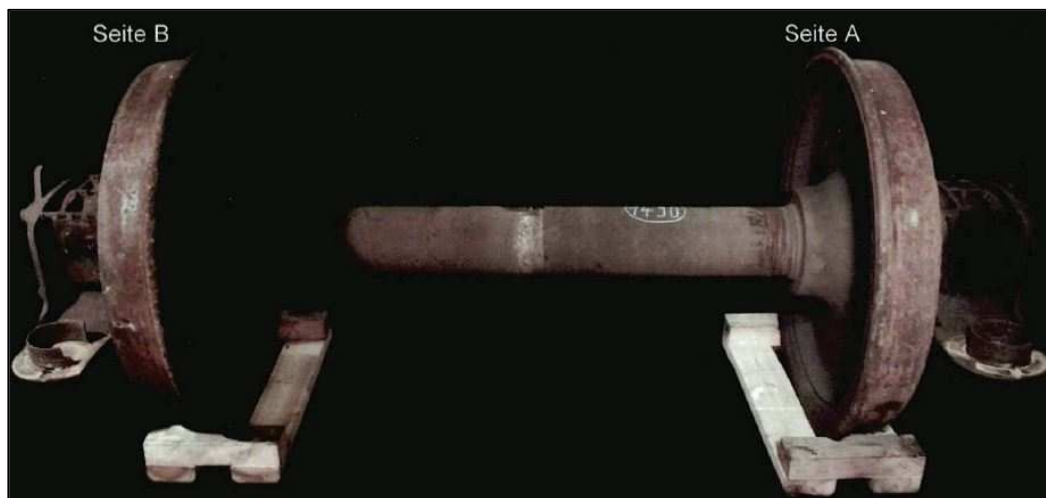
*Ob dieser Überstand bereits bei der Fertigung entstand, erst im Betrieb auftrat oder ein Sekundärschaden ist, kann aufgrund des Korrosionsfortschrittes nicht eindeutig geklärt werden. So ist der Bereich des überstehenden Radpresssitzes auf der Welle augenscheinlich genauso korrodiert wie die örtlich metallische Wellen- und Radstegoberfläche, die durch Kratzer beschädigt sind.*

Abbildung 12: Schadhafter Radsatz 013916.6<sup>9</sup>

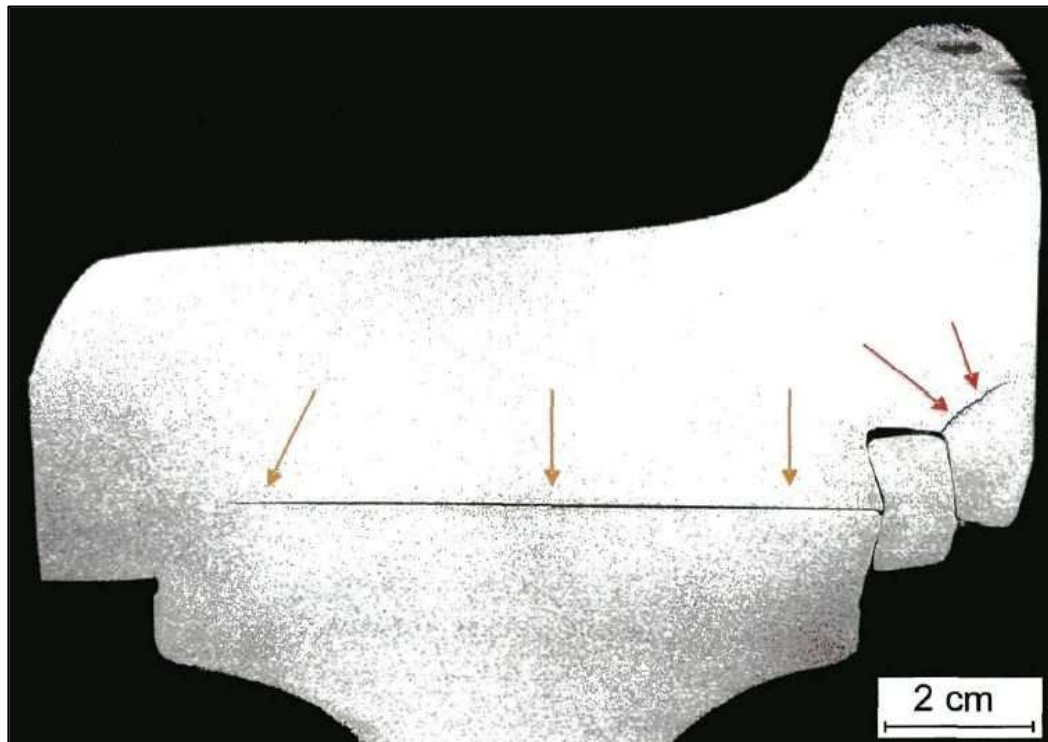
*„Bei der Schliffentnahme zur Untersuchung der Querpressverbände an Rad B (schadhaftes Rad) fielen Radreifen und Radkörper erwartungsgemäß auseinander. Bei der Entnahme des Makroquerschliffes von Rad A fiel auf, dass sich zwischen Radreifen und Radkörper*

(siehe Abbildung 13 gelbe Pfeile) ein Spalt befand. Nach Abschätzung betrug die Spaltbreite ca. 0,5 mm.

Abbildung 13: Makroskopische Aufnahme Rad A von Radsatz 013916.6 <sup>10</sup>

Weiterhin lag ein augenscheinlich mit bloßem Auge sichtbarer Riss in der Sprengtringnut (Abbildung 13 zwei Pfeile rechts im Bild) im Grund am Radius vor. Er verlief ausgehend von diesem Radius unter einem Winkel von ca. 45° in Richtung Radinnenseite. An dieser Stelle fehlte bei Rad B die Bördelkante. Um den Ursachen des Spaltes zwischen Radkörper und -reifen nachzugehen, wurde das Tragbild zwischen Radreifen und Radkranz an allen intakten Rädern - Rad A und B des intakten Radsatzes und Rad A des Unfallsradsatzes - überprüft. Dazu wurde diesen Rädern jeweils ein komplettes Radsegment, bestehend aus Radreifen und Radkörper, entnommen. Unter Zuhilfenahme einer Fühlerlehre wurden die Querpressflächen (Schrumpfsitzflächen) auf Spaltbildung überprüft. Das 0,10 mm dicke Blech der Fühlerlehre ließ sich bei allen drei Rädern in Messkreisbene (MKE) zwischen Radreifen und -körper leicht einschieben. Das bedeutet, dass bei allen intakten Rädern ein Spalt vorlag. Anschließend wurden die Schrumpfsitzflächen mittels Sägeschnitten zur Beurteilung der Tragbilder freigelegt. Die Tragbilder bestätigten, dass bei allen untersuchten Rädern ein Spalt zwischen Radreifen und Radkörper vorliegt. So zeigten sich bei all diesen

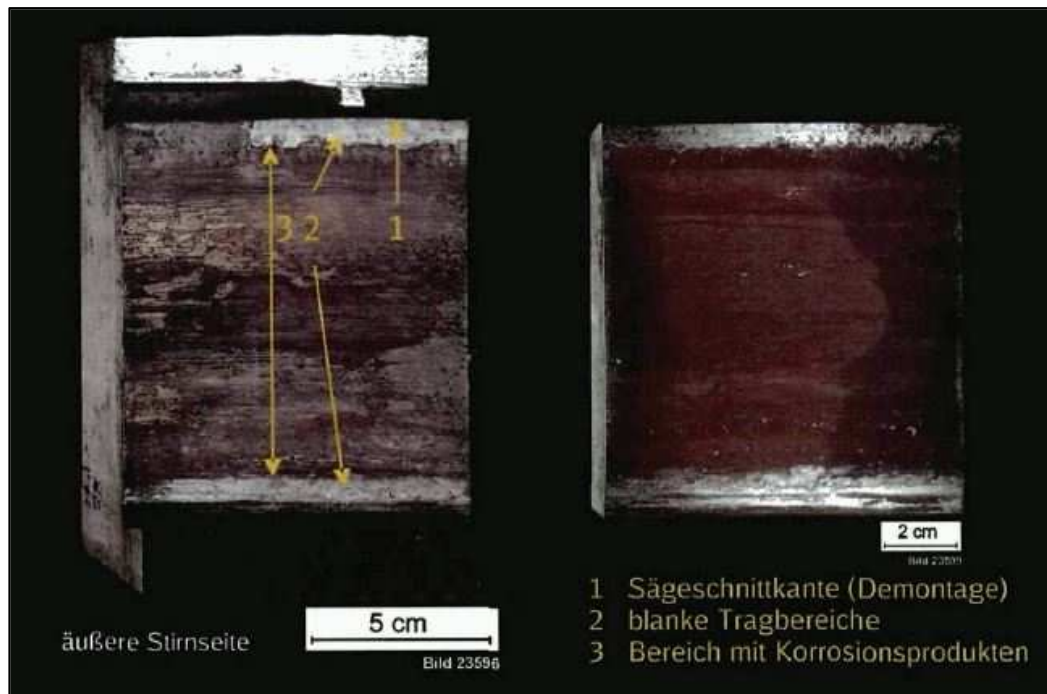
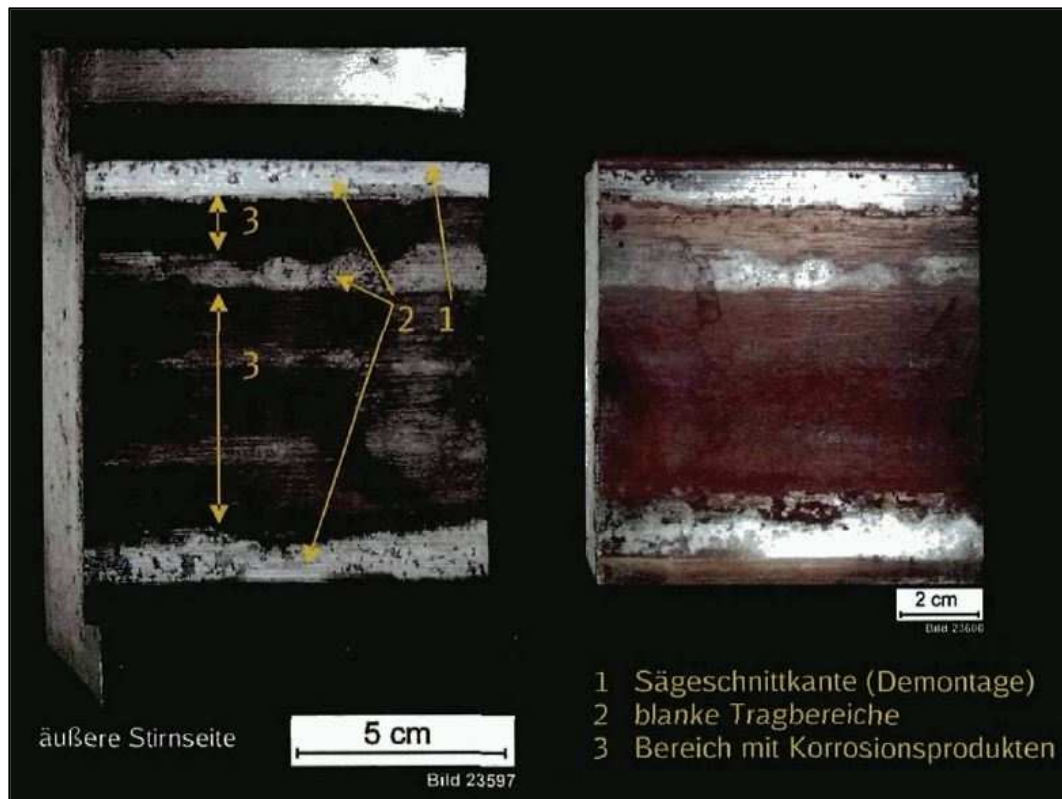
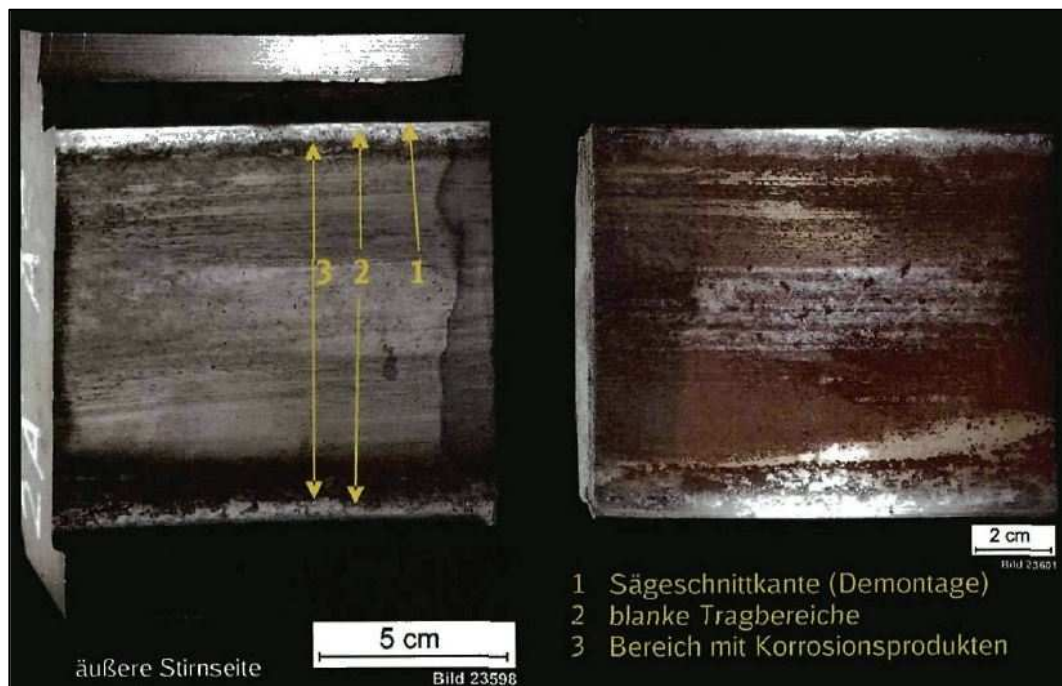
Rädern (siehe Abbildungen 14, 15 und 16) an den Presssitzrändern über die gesamte Länge des entnommenen Segmentes umlaufende, metallisch blanke Bereiche, während die Oberfläche dazwischen eine rostrote Färbung aufwies.

Abbildung 14: Tragbilder des Querpressverbandes intakter Radsatz 010608.2<sup>11</sup>

Hier lag ein rostroter pulveriger Belag vor, der sich leicht entfernen ließ, so dass die bearbeitete (gedrehte) Oberfläche aus der Presssitzvorbereitung zum Vorschein kam. Bei dem pulverigen Belag handelt es sich der Konsistenz und Färbung nach um Reibkorrosionsprodukte, die durch Relativbewegungen im Mikrobereich zwischen Stahloberflächen (hier: Radreifen und -körper) entstehen. Bei Rad B des intakten Radsatzes, siehe Abbildung 15, lag innerhalb des Tragbildes zusätzlich ein umlaufender, ca. 5-10 mm breiter Bereich vor, an dem die Oberfläche ebenfalls metallisch blank war. An dieser Position lag also kein Spalt vor.

Abbildung 15: Tragbilder des Querpressverbandes Rad B des intakten Radsatzes 010608.2<sup>12</sup>

Abbildung 16: Tragbilder des Querpressverbandes Rad A schadhafter Radsatz 013916.6<sup>13</sup>

*Eine Überprüfung der Schrumpfsitzflächen mittels Haarlineal ergab, dass jeweils die Radreifen die zum Spalt führenden Hohllagen aufwiesen, während die Radkörper an entsprechender Stelle hohllagenfrei waren.“<sup>14</sup>*

Spalt auf Grund der Beschädigungen an Rad B nicht festgestellt werden, jedoch ist davon auszugehen, dass dieser Spalt auch bei Rad B vorhanden war. Die Tragbilder zwischen Radkörper und Radreifen aller intakten Räder zeigten eine metallisch blanke Oberfläche im äußeren Bereich der Auflagefläche. Daraus lässt sich der Schluss ziehen, dass es nur in diesem Bereich einen vollflächigen Kontakt zwischen Radkörper und Radreifen gab. Die restliche Oberfläche zeigte Korrosionspunkte und eine rötliche Verfärbung die durch Mikroreibung entsteht.

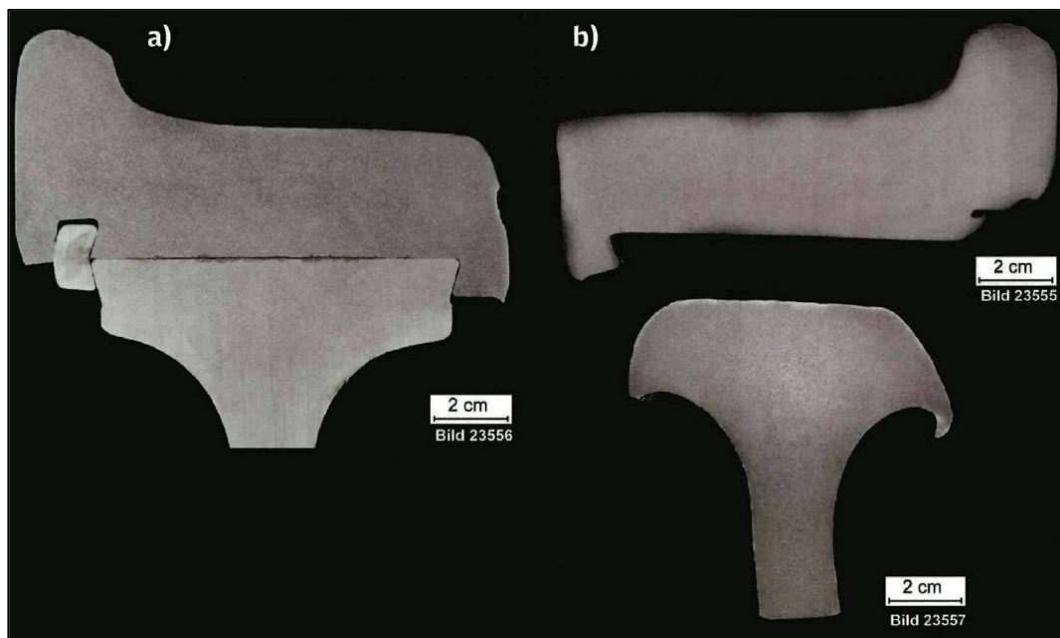
*„Betriebsbedingte Wärmeeinflusszonen (z.B. durch Überbremsungen) wurden im Makrogefüge (siehe Abbildung 17) nicht festgestellt. Weiterhin wird bei Betrachtung der Radlauflächen im Querschnitt erkennbar, dass kein abnormaler Profilverschleiß bei beiden Rädern vorliegt.“<sup>15</sup>*

Abbildung 17: Makroquerschnitte von Radkörper und -reifen Radsatz 013916.6<sup>16</sup>

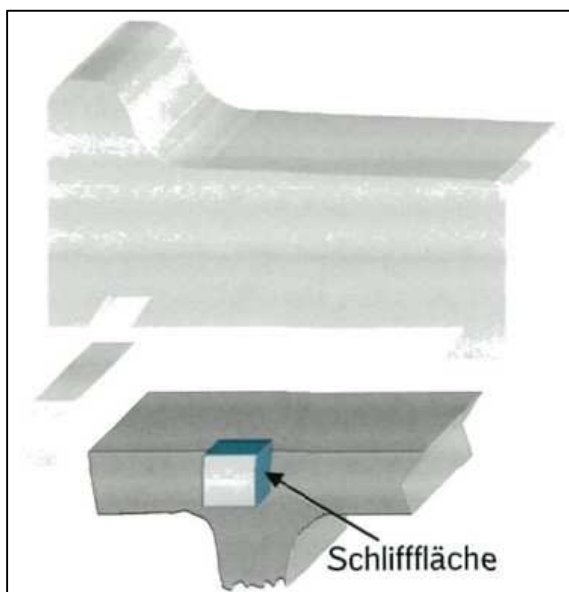
Abbildung 18: Entnahmeposition des Mikrolängsschliffes im Radkörper<sup>19</sup>

*„Für die mikroskopische Untersuchung der Radkörperpresssitzfläche wurden beiden Rädern des Unfallradsatzes jeweils ein Mikrolängsschliff („AK, BK“) (siehe Abbildung 18) entnommen. An der Oberfläche des Radkörperpresssitzes von Rad B ist das Mikrogefüge im Vergleich zu Rad A bis in eine Tiefe von ca. 250  $\mu$ m plastisch verformt. Das perlitisch/ferritische Grundgefüge beider Radkörper unterscheidet sich jedoch nicht voneinander. (...)“*

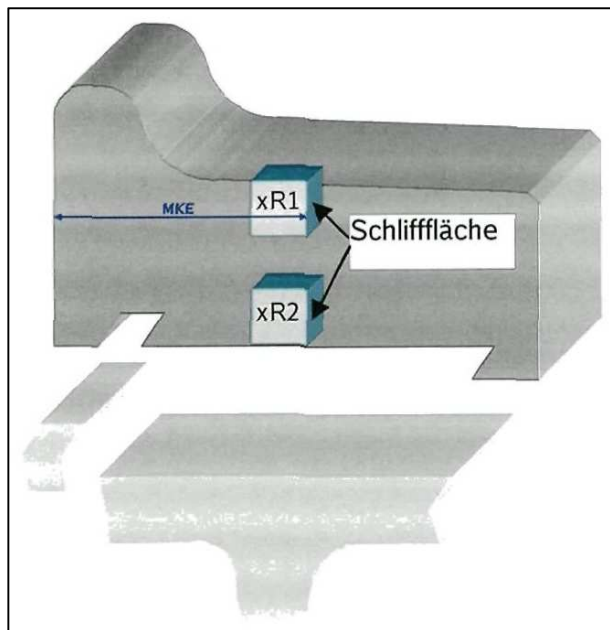
Abbildung 19: Entnahmeposition der Mikrolängsschliffe im Radreifen<sup>21</sup>

*Für die mikroskopische Untersuchung der Radreifen wurden beiden Rädern des Unfallradsatzes jeweils Mikrolängsschliffe („A R1, A R2 bzw. B R1, B R2“) (siehe Abbildung 19) entnommen. Im ungeätzten Zustand wurden in Messkreisebene (MKE) feine, schräg verlaufende Risse festgestellt, die als Folge der Rad-Schiene-Beanspruchung entstanden sind.*

Beide Radreifen sind diesbezüglich vergleichbar. Dies gilt auch für die qualitative Zusammensetzung des Mikrogefüges in der Lauffläche. Bei beiden Radreifen lag ein überwiegend perlitisches Mikrogefüge mit geringeren ferritschen Anteilen vor, dass an der Oberfläche bedingt durch die Betriebsbeanspruchung im Rad-/Schiene-Kontakt und durch die Bremsvorgänge plastisch verformt ist. Die Verformungstiefe ist an der Lauffläche von Rad B geringfügig größer als bei Rad A. Hinweise auf eine massive thermische Beeinflussung durch Bremsstörungen wurden nicht festgestellt, wohl aber ein thermisch beeinflusstes Mikrogefüge. Die Tiefe des thermisch beeinflussten Gefüges ist bei Rad B größer als bei Rad A.“<sup>20</sup>
