## Redegørelse

## Person ramt af tog i overkørsel - Helsingør

| <b>2018-69</b> | <b>Ulykke</b> | Overkørsel | Togkørsel |

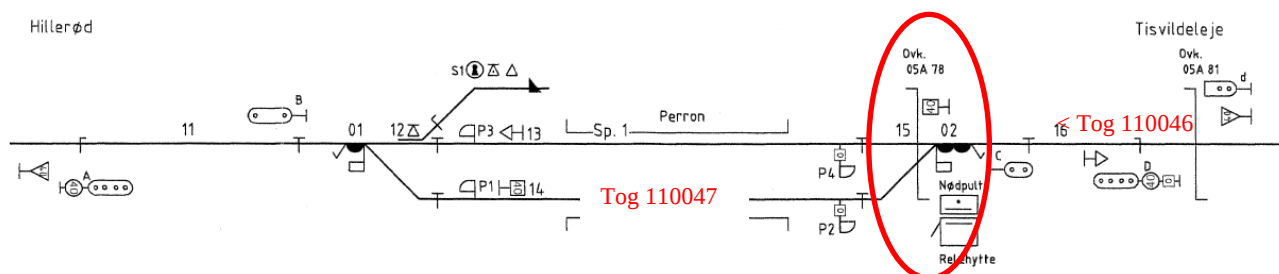
Overkørsel 78 er beliggende i nordenden af Helsing Station på Lokaltogs strækning Hillerød-Tisvildeleje - banens km 14,622 - mellem Kagerup og Tisvildeleje. Mod vej er overkørslen forsynet med advarselssignalanlæg og bomme. Stationens to spor (spor 1 og spor 2) er ført gennem overkørslen, idet perronerne er beliggende syd for overkørslen; dvs. at indkørende tog fra Tisvildeleje skal passere overkørslen, før det når perronerne. Bommene dækker – når de er sænket – de respektive højre fortove og kørebaner samt – med stibomme - fortovene i venstre side.

Lokomotivføreren i det indkørende tog fra Tisvildeleje, tog 110046, har oplyst, at han havde signal til at køre ind på stationen og om, at bommene ved Østergade var nede. Da han kunne se overkørslen, så han en ældre dame på vej over spor 2, der var sporet for modsat køreretning, og at hun var på vej mod spor 1, som tog 110046 kørte på. Han aktiverede togets horn og farebremsede, men kunne ikke nå at standse.
