## Motorbrand i IC3 togsæt den 10. oktober og 22. oktober 2009

Undersøgelserne er udført af Havarikommisjonen for Civil Luftfart og Jernbane (Havarikommisjonen) i henhold til Lov om Jernbane, jf. bekendtgørelse nr. 567 af 9. juni 2008 af lov om jernbane, med senere ændringer.

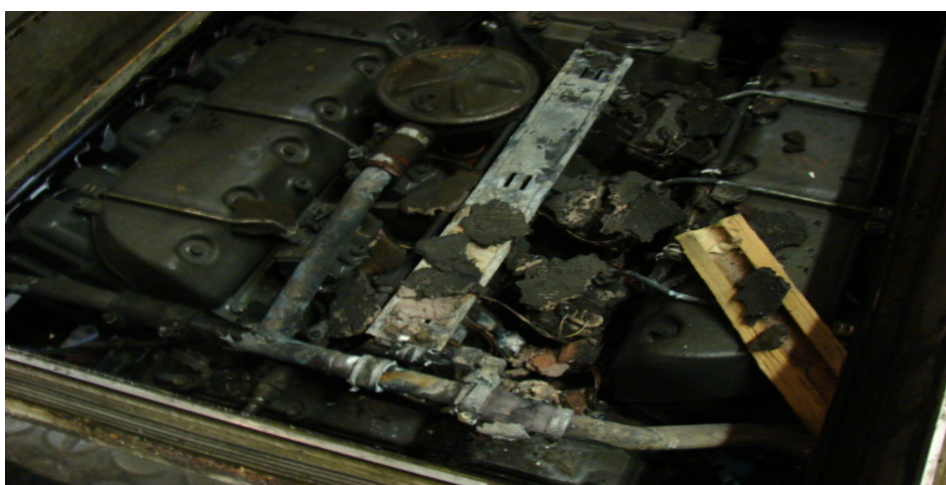
De tekniske undersøgelser viste i begge tilfælde brandskader på MF 5044 B-motor og MF 5088 A-motor og ligeledes på begge motorers el- og dieseloliesystemer på øverste del af motoren. (se foto 1).

**Foto 1:** Dieselmotor set oppefra (MF 5044)

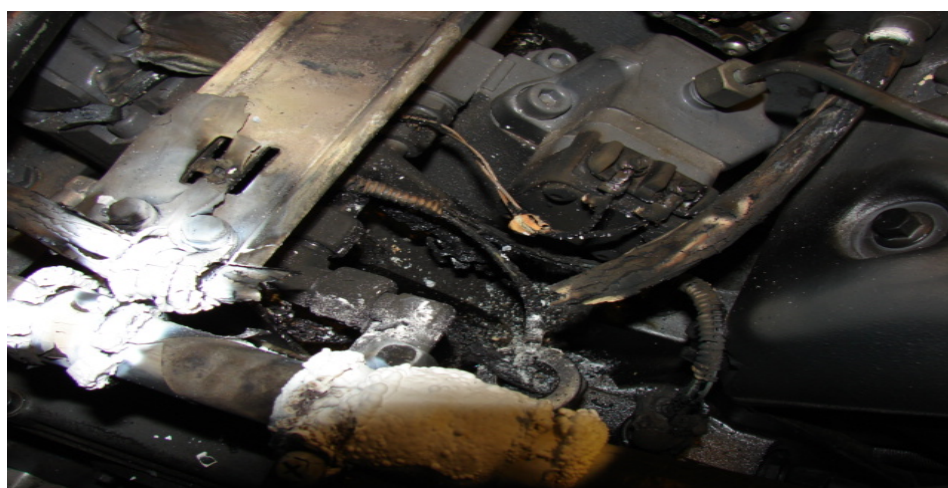
Der var spor efter dieselolieudslip af samme karakter på siden af motoren på begge togsæts motorer. (se foto 2)

**Foto 2:** Dieselmotor set oppefra tættere på (MF 5088)

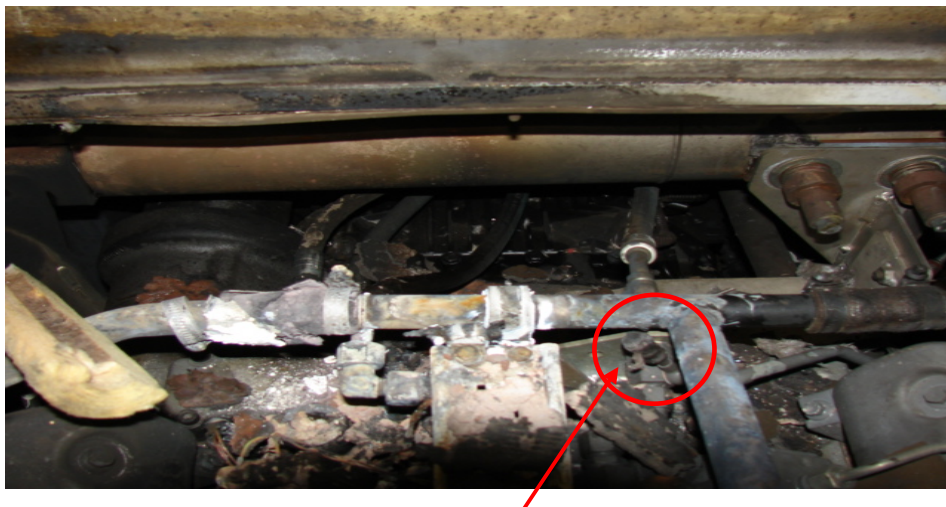
Ved den tekniske gennemgang af motorerne blev det afdækket, at brændstofslangen (af gummi) som var trukket og placeret i venstre side af motorens øverste del, fra trevejs union (foto 3) og til magnetventilen i forenden af motoren, var brændt væk et eller flere steder.

**Foto 3:** Brændstofslange tilslutning bagenden af motor

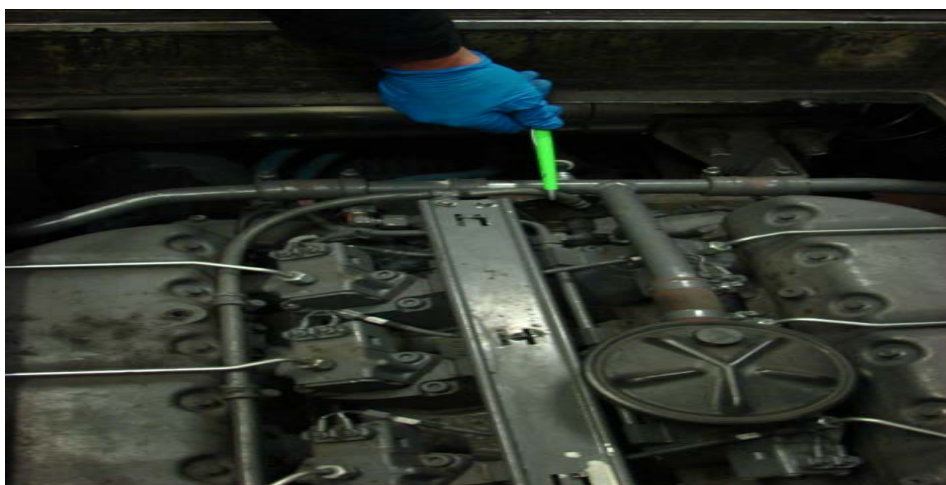
Brændstofslangen forsynes med dieselolie med et tryk på ca. 5 bar, dette tryk leveres af en fortrykspumpe når dieselmotoren startes og kører (foto 4).

**Foto 4:** Brændstofslange uden brandskade

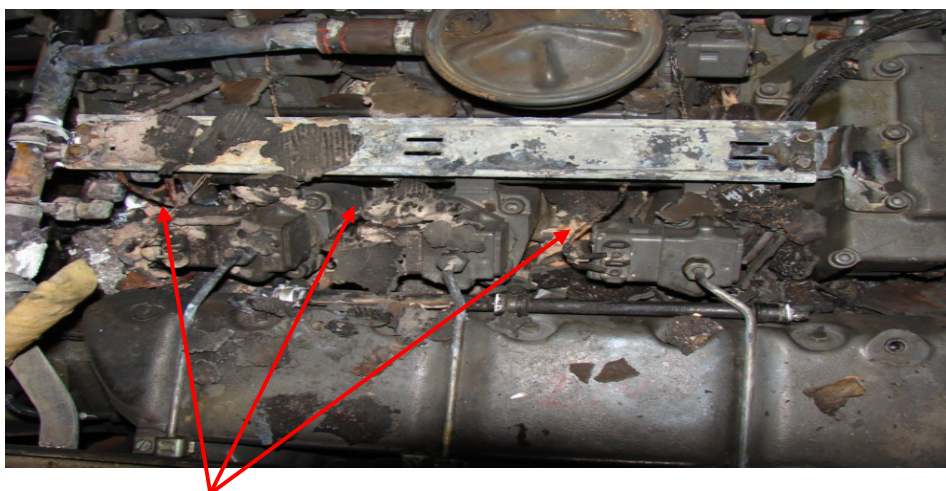
Ledningsnettet (24 volt) til dieselmotorstyringen var ligeledes beskadiget af branden. Isoleringen på ledningerne manglede. (se foto 5)

**Foto 5:** Det beskadigede ledningsnet på oversiden af dieselmotorerne

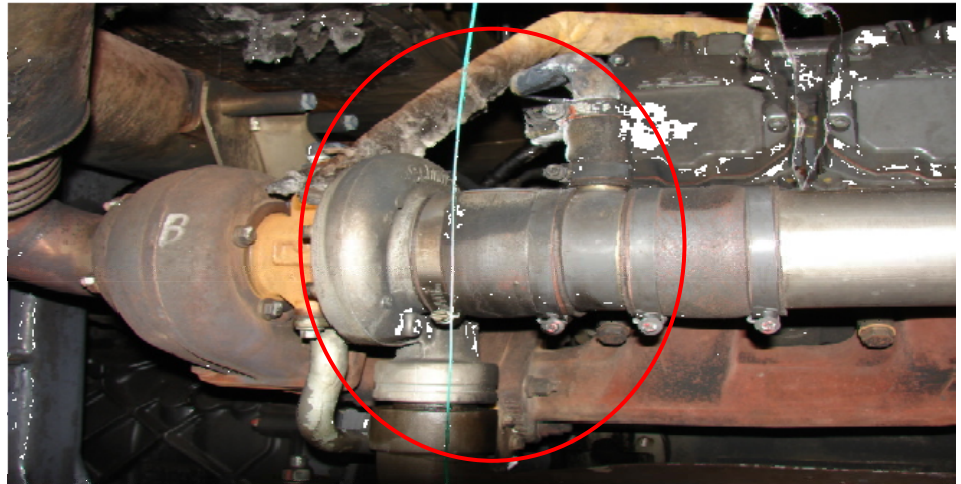
En nærmere undersøgelse af området i bagenden af motoren afdækkede, at der her havde været så varmt, at rør og slanger var smeltet eller udbrændt. Der var i samme område spor af dieselolie, som var løbet ned ad motoren. (se foto 6-7)

**Foto 6:** Udstødningsmanifold ved turbolader

Det anses derfor, at dette område var arnestedet, og branden sandsynligvis er opstået på grund af lækage fra brændstofslangen, hvorved dieselolien er sprøjtet ud og blevet antændt på den varme udstødningsmanifold, der er placeret lidt længere nede af motorsiden. (se foto 6-7).

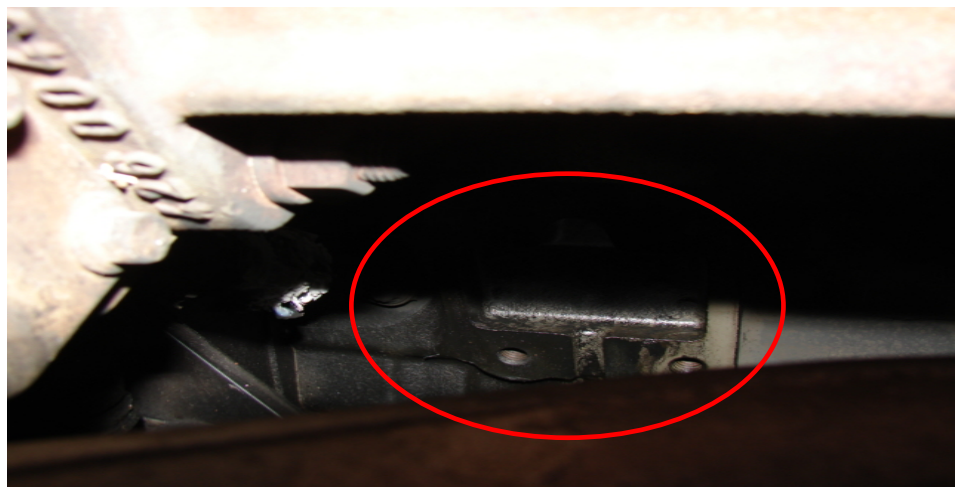
**Foto 7:** Spor af lækage af dieselolie på motorblok

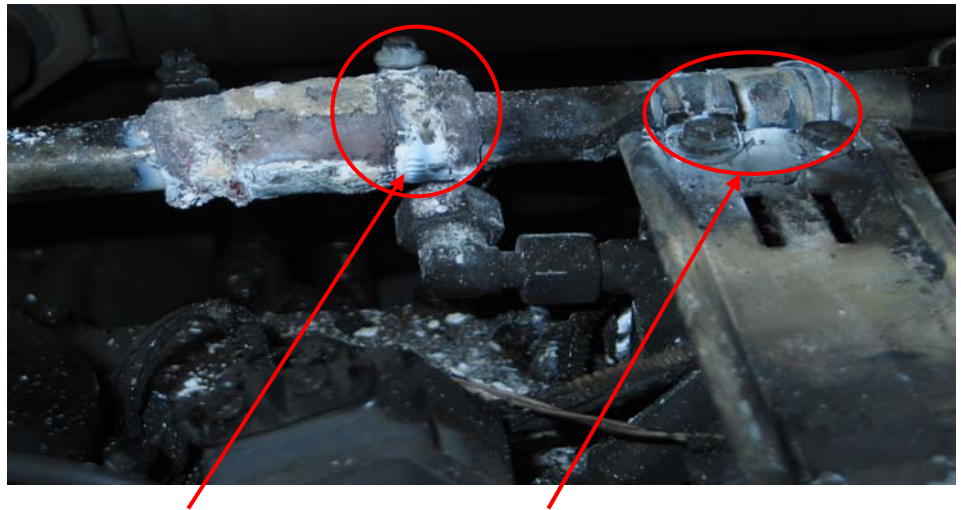
Undersøgelse af brændstofsyste­met og brændstofslangerne i dette område viste, at der var slidt et hul i brændstofslangen i det markerede område. (foto 8-9)

**Foto 8:** Spændebånd fra krumtapshus og rørføringsholder

I begge tilfælde blev der konstateret skader på slanger i brændstofsyste-  
met og det er ved nærmere undersøgelser af dette afdækket, at rørføringsholderen til krumtapshusudluftningen ikke har været fastspændt og derfor ikke siddet

korrekt monteret. Dette har medført at et af spændebåndene på krumtapshusets udluftningsrør har kunnet påføre skader på en brændstofslange (se foto 8-9) som derefter har kunnet sprøjte dieselolie ud på varme motordele (turbolader og udstødningsmanifold) og det har startet brandene.

Det anbefales at DSB sammen med leverandøren af remotoriseringsprogrammet foretager en vurdering af om samtlige slangere og kablers føringer er i orden.

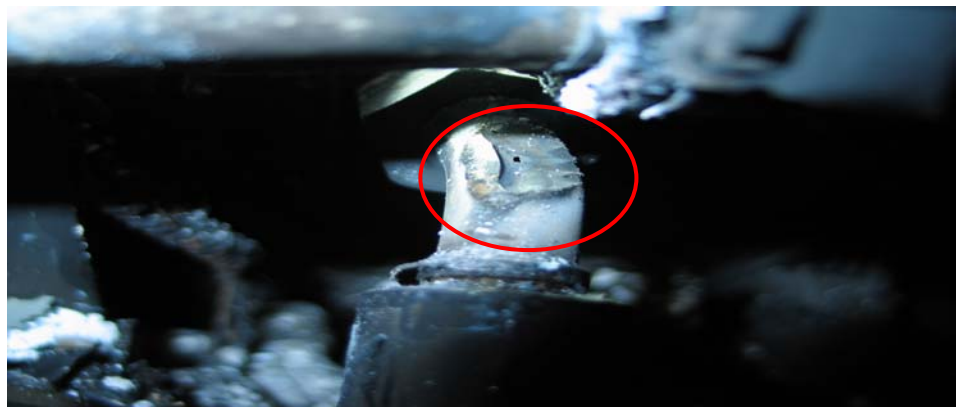
**Foto 9:** Slidhul i brændstofslange

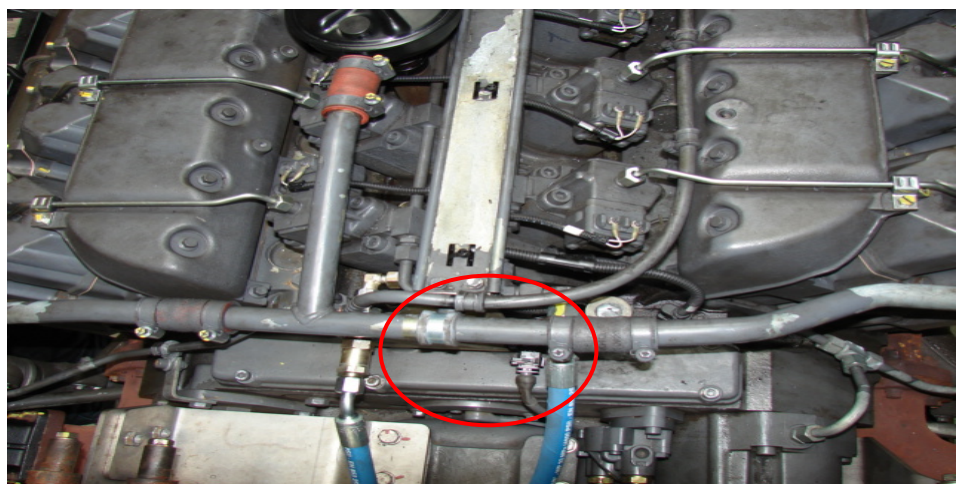
**Foto 10:** Normal tilstand omkring brændstofslanger, rørføringer - holder.
