**Havarikommisjonen  
for Civil Luftfart og Jernbane**

Tog 2500 ramte lastbil i  
overkørsel 105, Soderup  
19.09.2009

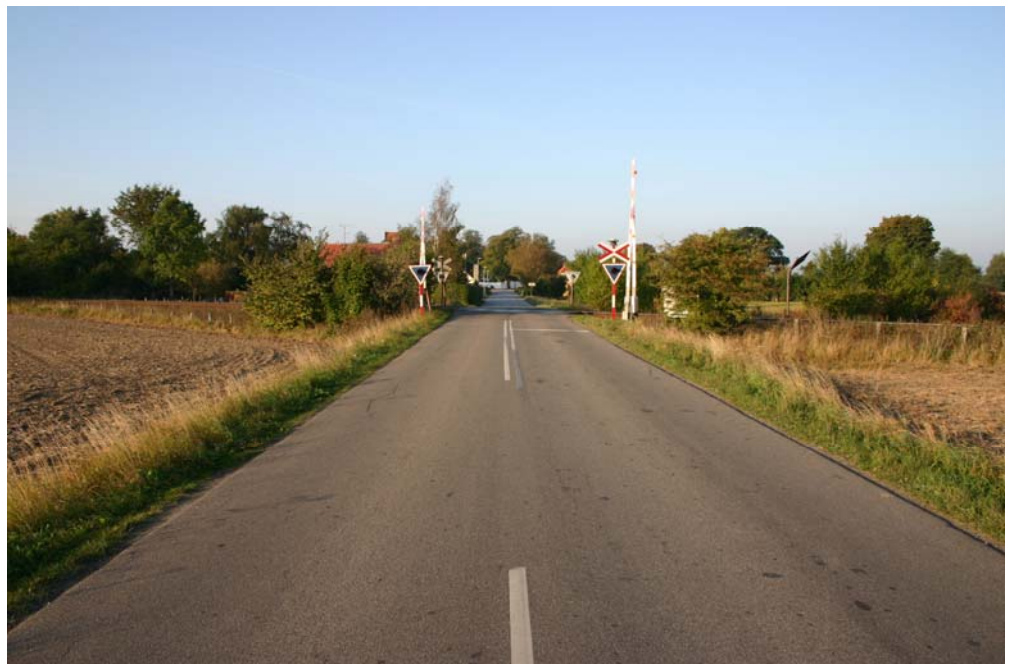
Foto 1 2005 Overkørslen set fra syd

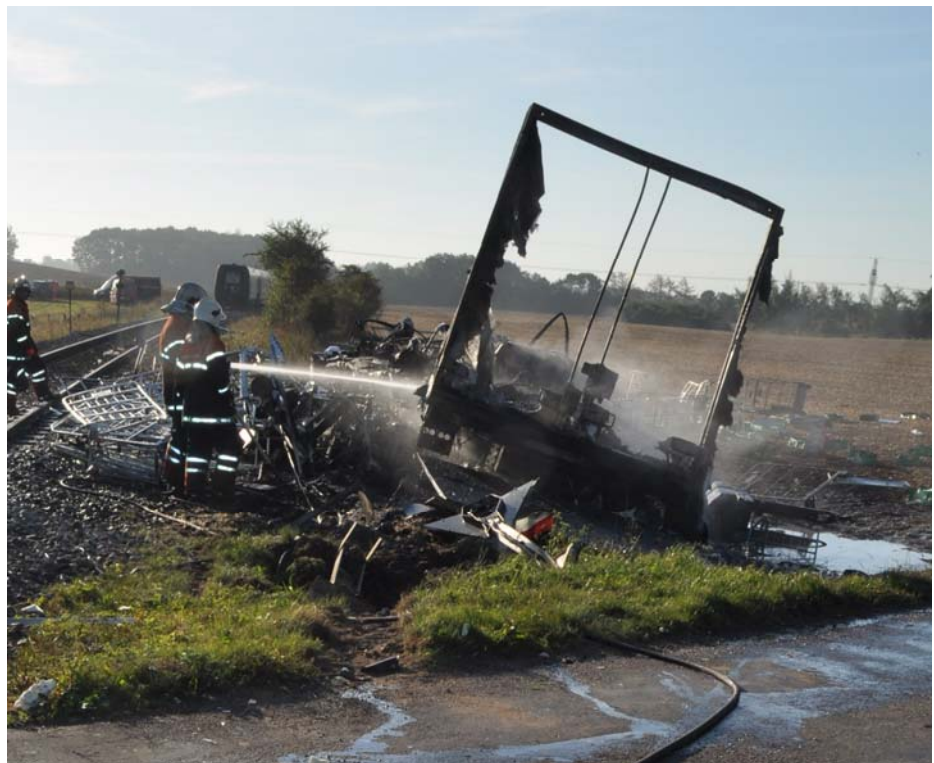
Foto 2 Lastbilens hæng. Ved bagenden ses bomdrevets sokkel og vejsignalet.

Overkørslens ene bomdrev (Bom 1 syd for overkørslen) og det tilhørende vejsignal (V1) blev ødelagt da lastbilen blev trykket hen over dem og desuden blev selve overkørselsanlægget (relæskab, akkumulatorer, kabler mv.) ødelagt og udbrændte sammen med lastbilen.

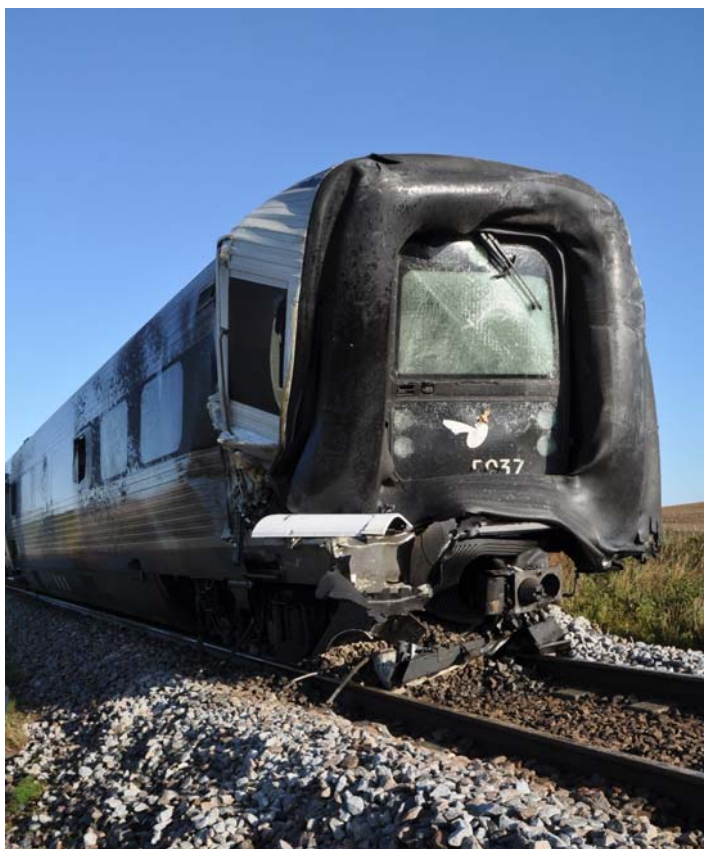
Begge aksler på togsættets forreste bogie blev afsporet og togsættet fik skader på førerrummets front, indvendigt i førerrummet, i passagerafdelingen samt på undervognen.

**Foto 3 Skader på fronten af MF 5037**

En kraftig deformation af front og førerrumsparti på MFA 5037, der var forrest i køreretningen. De største skader var dog koncentreret til højre side af frontpartiet og langs højre vognside ned til det første dørparti.

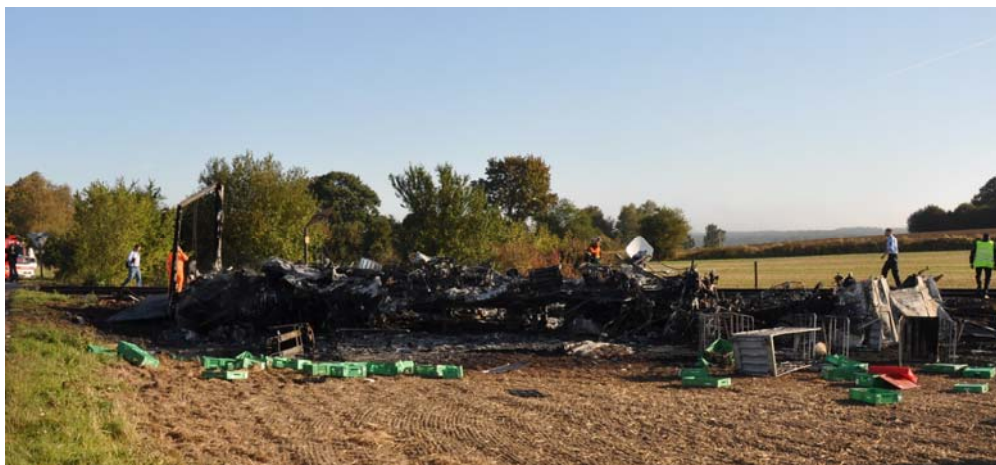
**Foto 4 Den udbrændte lastbil til højre for vejen og til højre for sporet**

Udstyr til registrering af lastbilens kørsel var helt udbrændt og kunne ikke udlæses.

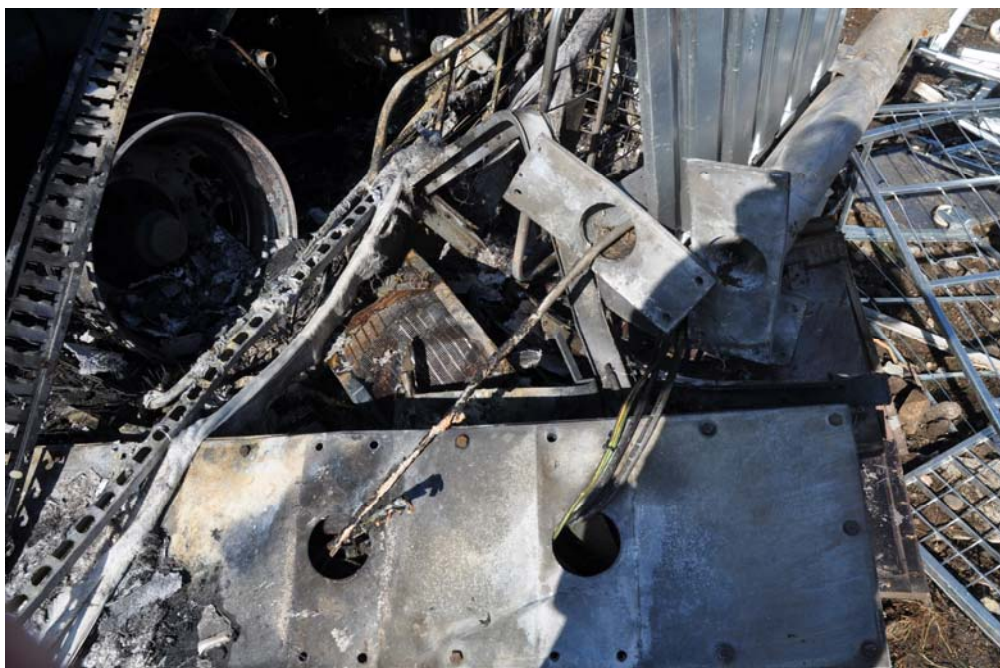
Ødelæggelserne af overkørselsanlæggets relæskab, vejsignal V1 og bom og bomdrev bom 1 var så omfattende, at disse ikke kunne give oplysninger af betydning for Havarikommissionens undersøgelser.

Foto 5 Dele af overkørselsanlægget efter påkørsel og brand

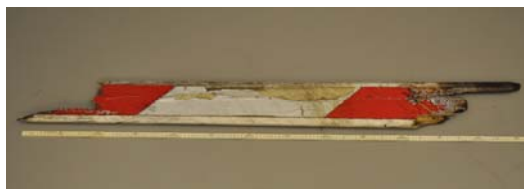
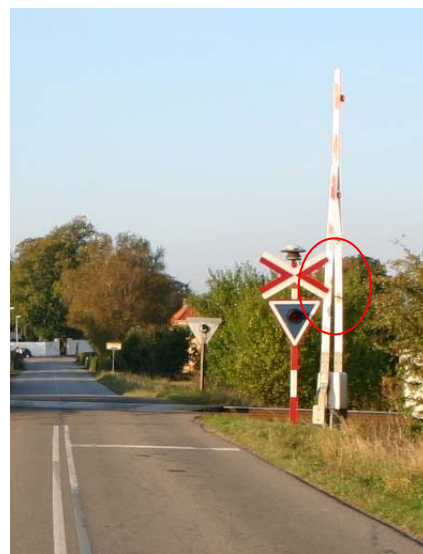
En ca. 1,3 meter lang del, der var brækket af en bom, fandtes bag hængeren og blev medtaget. Det kan fastslås at denne bomdel har siddet på den inderste del af Bom 1, i det område hvor bommen var dobbelt og mellem to afstandsstykker ca. 3,50 meter fra bommens spids, men på den del af bommen, der ragede ud over kørebanen.

Ud fra skaderne vurderes, at bommen er knækket i vandret stilling.

Foto 6 Den afbrækkede del af bommen

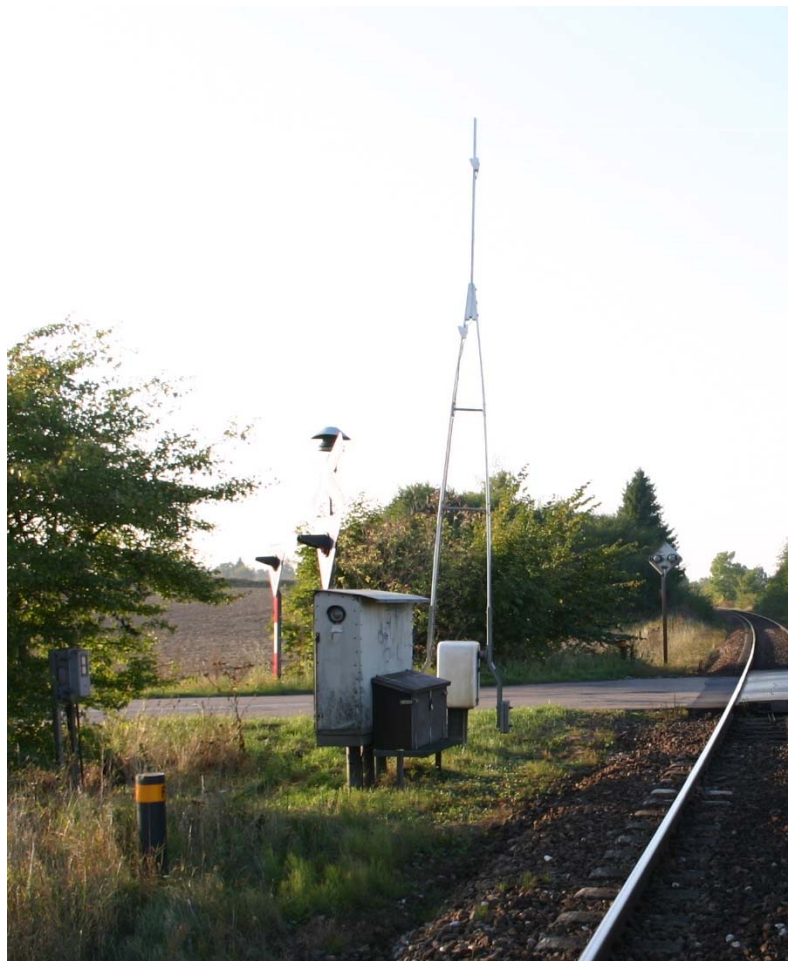
Foto 7 Overkørselsanlægget set fra øst - 2005

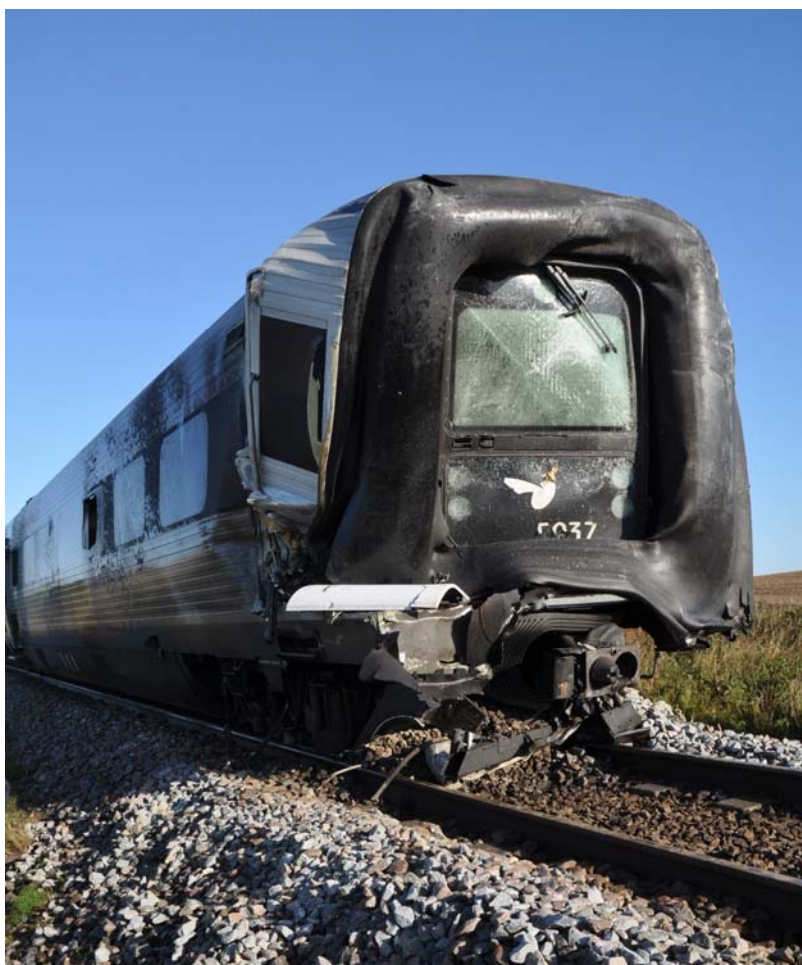
- o Frontkobling
- o Sneplov
- o Magnetskinnebremsen
- o Banerømmer
- o Sideskørt (revet op, hul)
- o Inddækning til dieselolietank (hullet)
- o Bogie nr. 29010 (forreste under MFA 5037) var afsporet med begge aksler (kraftige skade på alle hjulflanger og bremseudrustning)
- o Diverse rør og kabler revet over

**Foto 9 Den skadede front og undervogn på MF 5037**

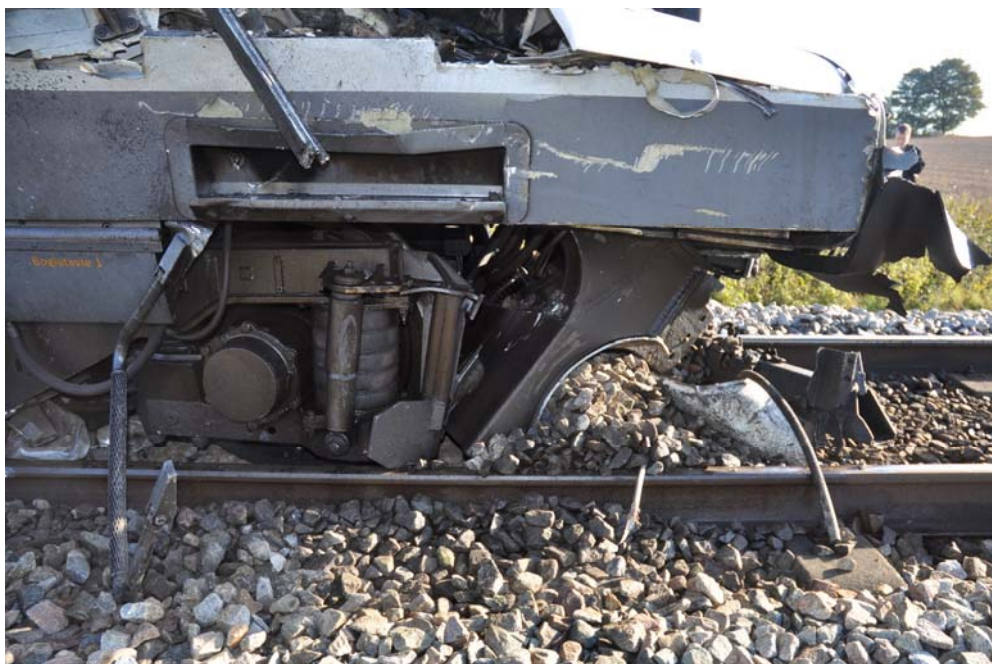
Foto 10 Fronten MF 5037 set fra højre side

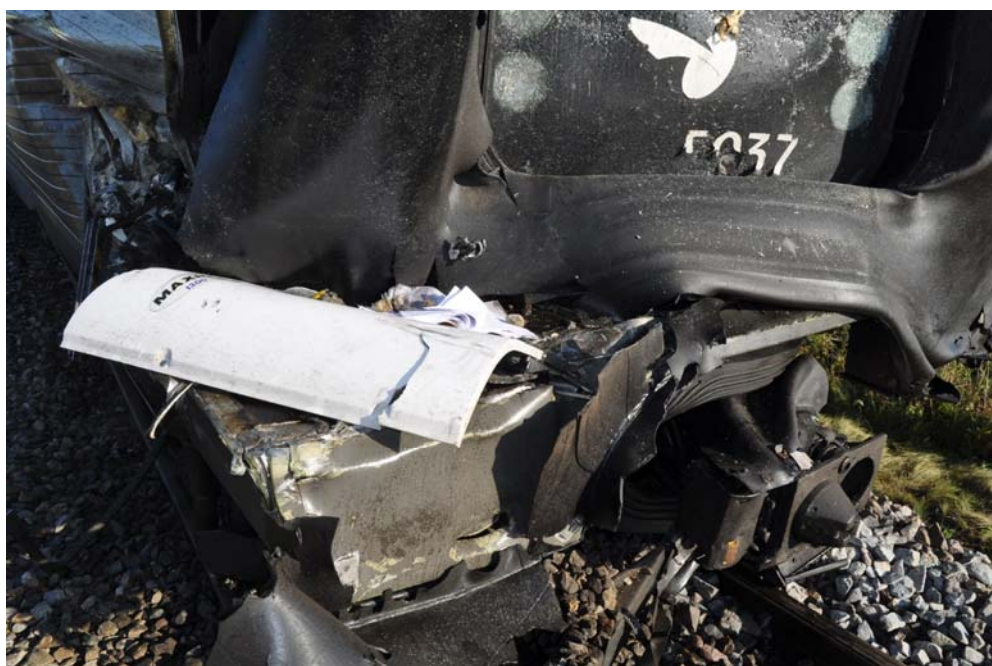
Foto 11 Del fra lastbilen på fronten af MF 5037

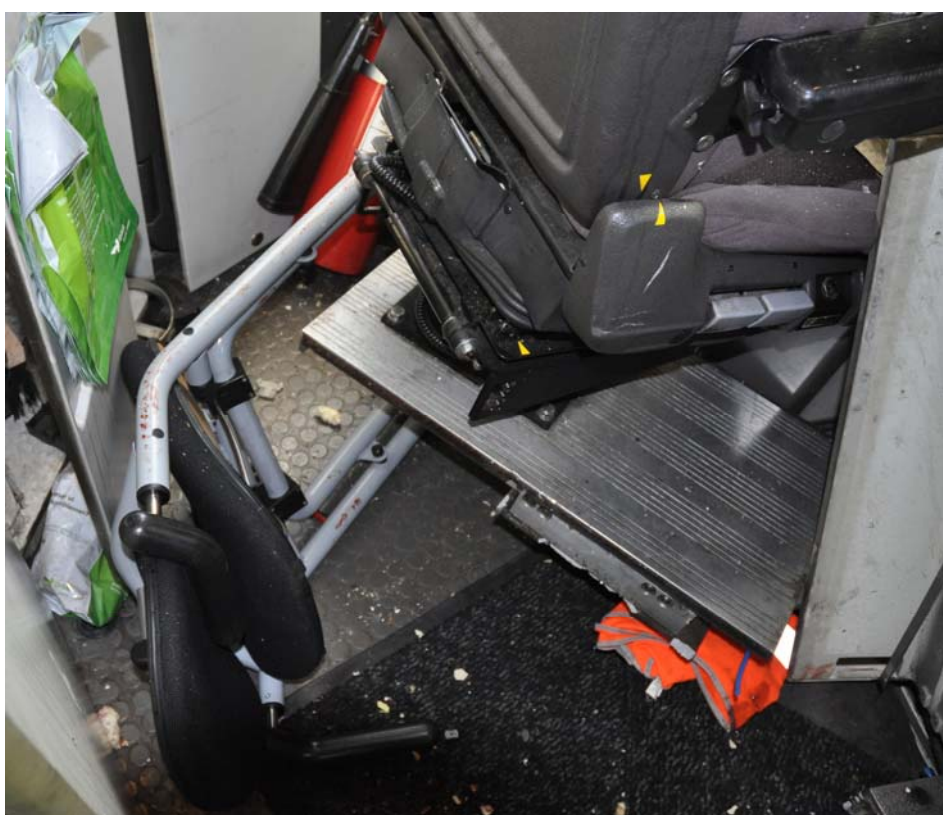
Foto 13 Skader i førerrummet MF 5037

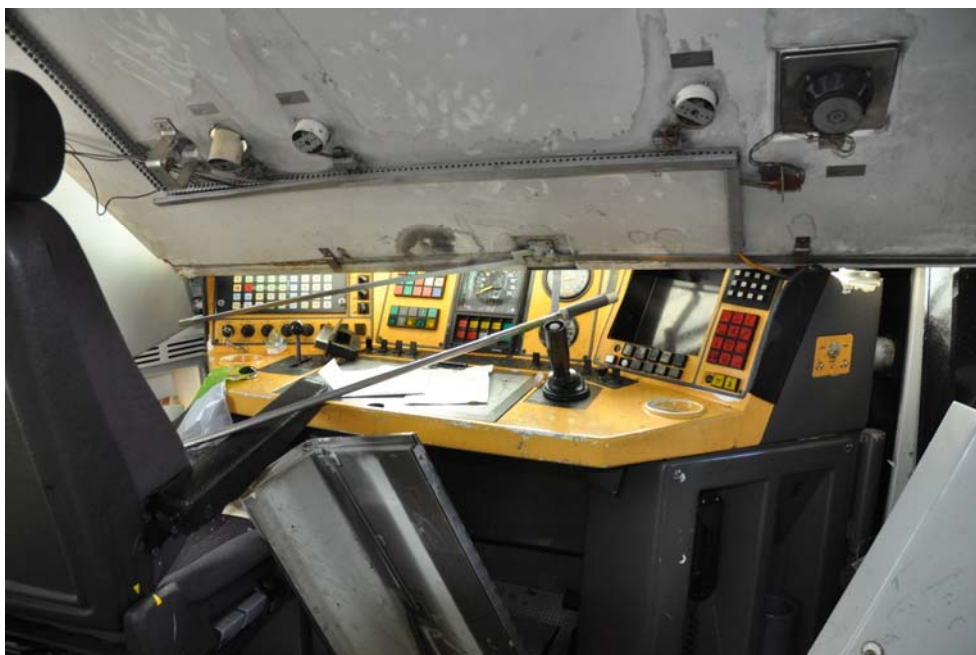
Foto 14 Skader i førerrummet MF 5037
