## Redegørelse

### Cyklist ramt af tog i overkørsel på Århus Havn

| <b>HCLJ611-2012-77</b> | <b>Ulykke</b> | Overkørsel | Togkørsel |

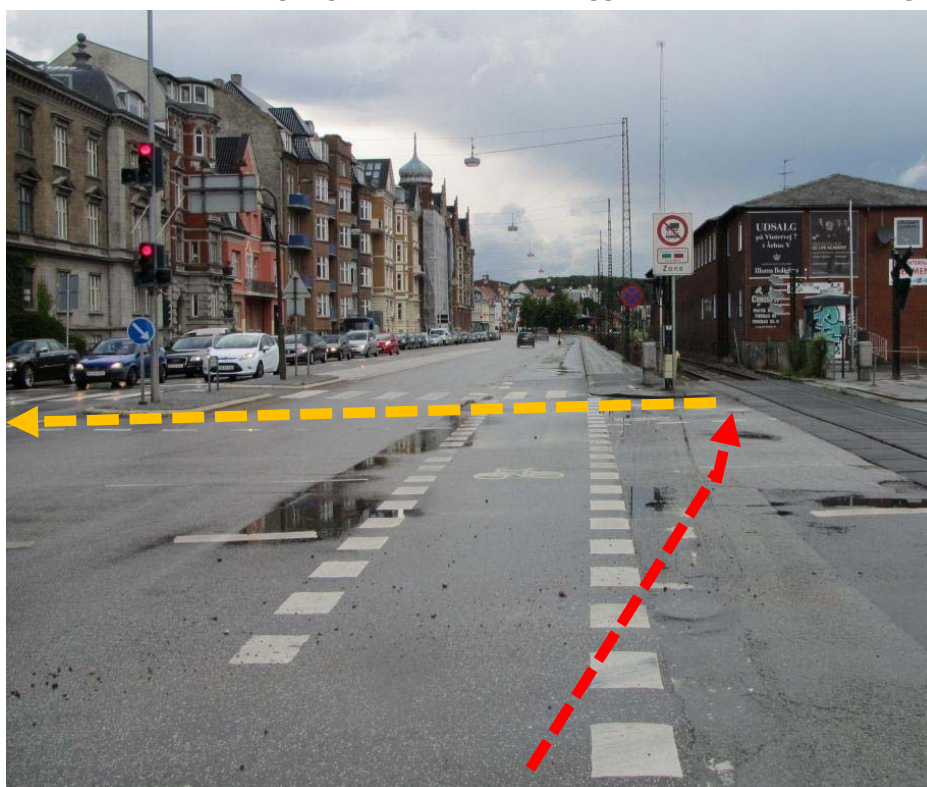
Venstresvingende cyklisters sandsynlige rute langs overkørslen - set mod nord.

Cyklister der benyttede cykelstien på Kystvejen på vej mod nord og som ved overkørsel 10 skulle til venstre mod Nørreport, kunne ikke blive i Kystvejens afmærkede cykelsti hen over krydset da de der ville holde i vejen for de øvrige cyklister i samme retning. De kunne ikke trække ud til venstre fordi de der ville være i risiko for at blive ramt af nordgående biltrafik på Kystvejen. På ulykkestidspunktet var eneste reelle mulighed for venstresvingende cyklister at trække til højre for cykelstien, dvs. ind mod sporene i overkørslen, og dér afvente mulighed for at krydse Kystvejen mod Nørrebro. Der var ingen sikring mod at komme ind i overkørslen fra denne side.

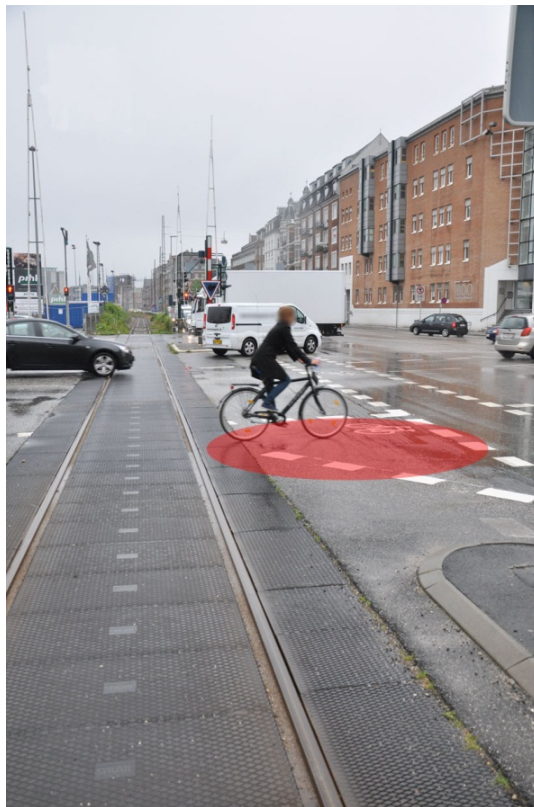
På kørebanen var der afmærket felt og cykelsymbol der for cyklister kunne indikere at de kunne/burde placere sig her mens de afventede at kunne krydse Kystvejen. Felt og markering kunne derved få cyklisterne til at placere sig i området tæt ved sporet og dermed med risiko for at blive ramt af tog der passerede overkørslen. Hertil kommer at gummibelægningen på hver side af skinnerne (og mellem skinnerne) kunne opfattes som visende togenes maksimale bredde, selv om der blot var tale om en farveforskel i forhold til den tilstødende vejbelægning.

Ved færdsel og ophold nær trafikeret spor skal der normalt opretholdes en sikkerhedsafstand på 1,75 meter til nærmeste skinne, jf. ”Pas på på banen”. Sikkerhedsafstanden var ikke markeret.

Cyklist i det område, der kunne opfattes som værende markeret som ”ventezone” for venstresvingende cyklister (der kommer ad den afmærkede cykelsti.). Foto: Banedanmark.

Sikkerhedsafstanden var ikke markeret, og afmærkningen kunne i sin udformning på ulykkestidspunktet lede venstresvingende cyklister alt for tæt på passerende tog uden at der fandtes tilstrækkelige advarsler eller barrierer til at hindre dette.

Havarikommissionen anbefaler at Trafikstyrelsen foranlediger at sikkerhedsforholdene i og ved overkørslen ændres således at cyklister ikke uforvarende kan komme nærmere sporet end den normale sikkerhedsafstand på 1,75 meter.
