## Tog og lastbil kollideret i Pederstrup den 27. februar 2006

Undersøgelserne er udført af Havarikommissionen for Civil Luftfart og Jernbane (Havarikommissionen) i henhold til lov om jernbane, jf. bekendtgørelse nr. 1171 af 2. december 2004 af lov om jernbane, med senere ændringer samt bekendtgørelse nr. 1169 af 29. december 1999 om undersøgelse af sikkerhedsmæssige hændelser på jernbane.

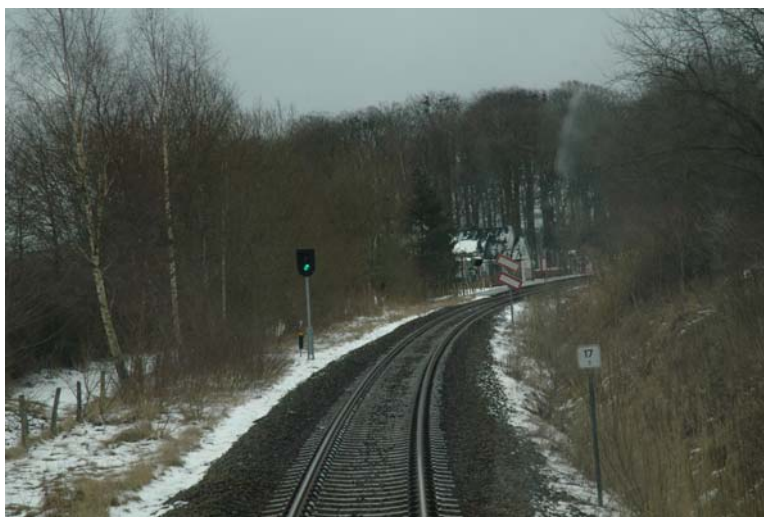
F-signalet, der forsignalerer AM-signal 3181 (mellem Pederstrup og Ringe), er placeret til venstre for sporet mellem overkørselssignalet og selve overkørslen. Signalet er synligt umiddelbart inden toget passerer overkørselssignalet. Det vil sige, at lokomotivføreren kan se overkørselssignalet samtidig med, at han kan se F-signalet.

Da tog 2840 passerede overkørselssignalet, viste det ifølge fjernstyringsanlæggets log ”overkørslen ikke sikret”, samtidig viste F-signalet grønt blink hvilket betød, at AM 3181 viste ”kør” med høj hastighed eller ”kør igennem”, hvilket oplyste lokomotivføreren om, at der var frit forbi næste hovedsignal (AM signalet på den anden side af overkørslen).

**F- signal før Pederstrup trinbræt kort efter overkørselssignalet**

Vurderingen skal ses ud fra den visuelle belastning, en lokomotivfører udsættes for, når han ved hastigheder på eksempelvis 120 km/t observerer mærker og signaler med samtidigt tilgængelige informationer, der ikke harmonerer - fast gult lys i overkørselssignal (hvor *blinkende* hvidt kunne ventes) samtidig med *blinkende* grønt i F-signal.

Samtidig med en vis opmærksomhed om mobiltelefonsamtalen, kan det ikke udelukkes, at lokomotivføreren også kan have været distraheret af F-signalets ”positive” signalvisning, som betød, at det tilhørende hovedsignal – AM-signal 3181 – måtte påregnes at vise ”kør” med høj hastighed eller ”kør igennem” (SR-signal 7.2.3.).
