## Redegørelse

### Godstog kollideret på Padborg station

| HCLJ610-2013-13 | Ulykke | Kollision | Togkørsel |
| Dato: | 30.11.2013 | Tidspunkt: | 19:42 |

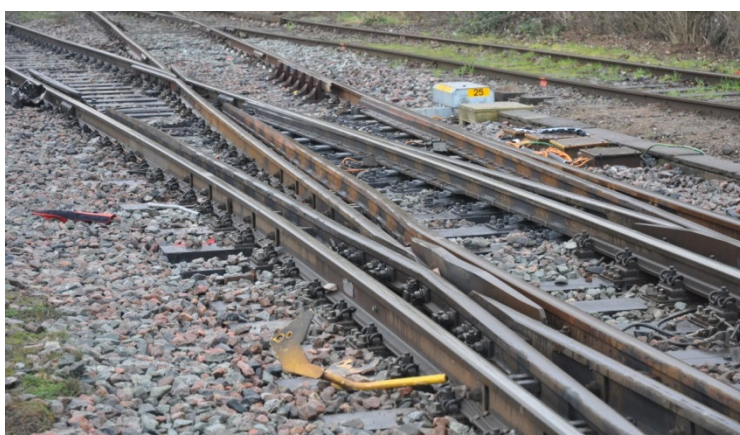
Der skete skader på sporanlægget omkring sporskifte 24b, sporskifte 23 og ikke mindst krydsnings-sporskiftet 24a/25.

6 Skader i bl.a. tungepartiet i krydsningsspor 25 /24a

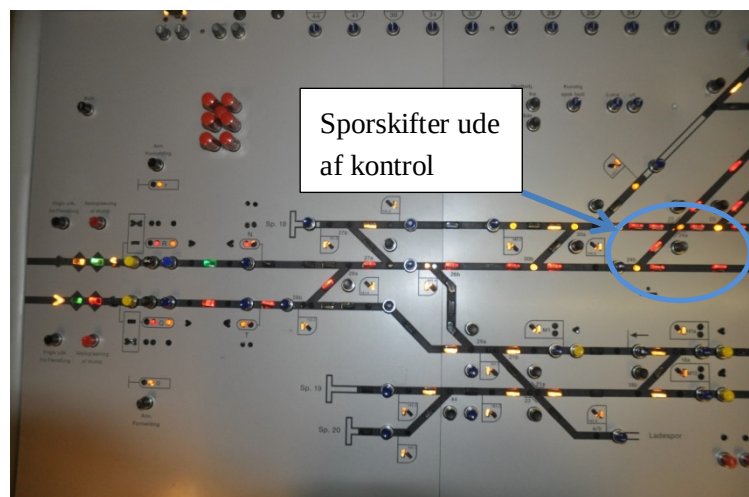
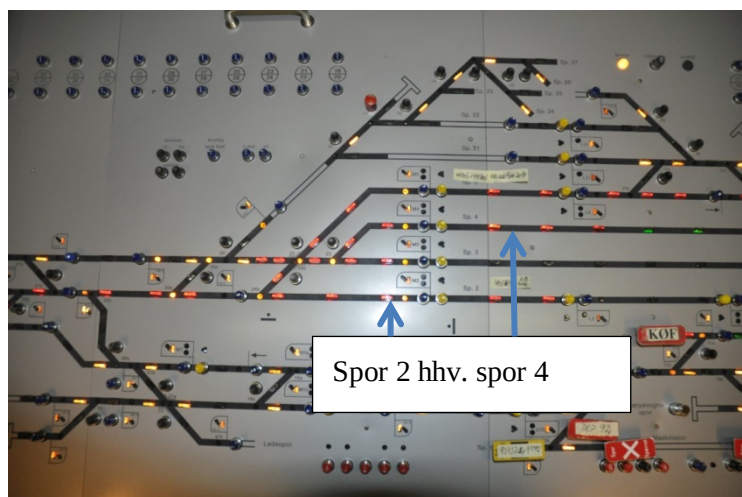
7 Padborgs sportavle med indkørselssignalet fra Flensborg yderst til venstre (foto 01.12.2013 00:48)

Sporskifterne 24a/b, 25 og 23 indikeredes ude af kontrol.
