# Rapport

## Bred T

### Person ramt af tog i overgang mellem perroner

28.07.2017

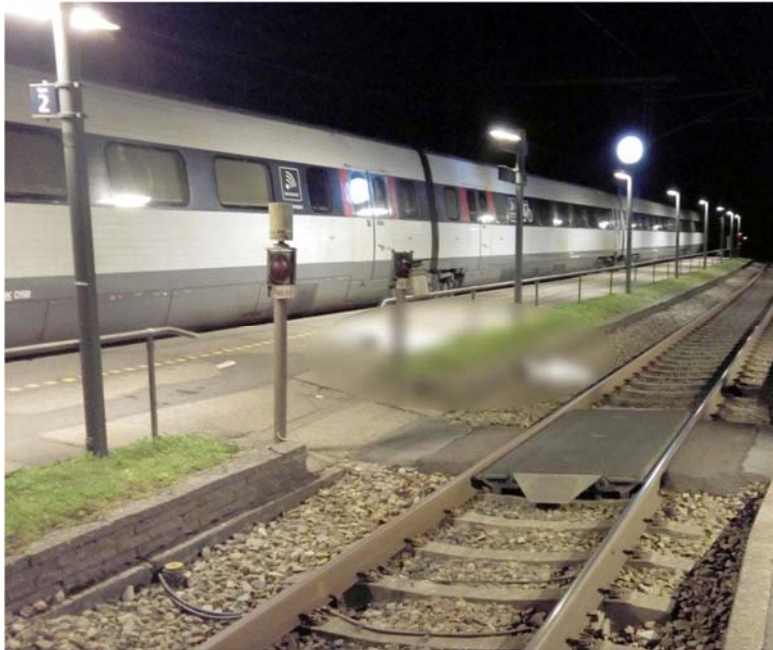
Der skete skade på venstre side af togets front (trin brækket af) og på varslingsanlæggets østlige stander (bl.a. højttaler knækket af).

*Tog 2785 ved perron i spor 2, Bred T. (Banedanmark)*
