Accident Investigation Board Denmark

## Rapport 2020-335

### Oddesundbroen – lift ramt af tog d. 03-10-2020

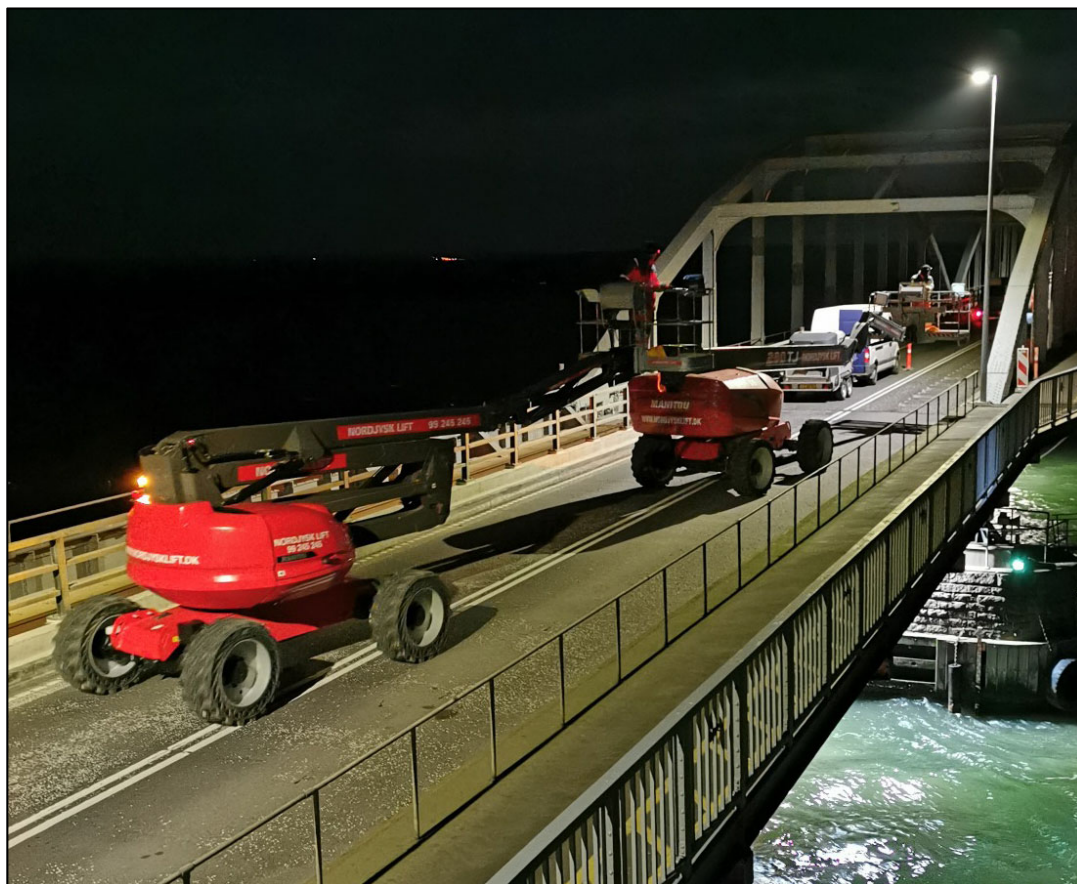
Brovagten har oplyst, at han undrede sig over, at liftene kørte med meget højt løftede kurve. Han fotograferede løbende arbejdet, til brug for Banedanmark (projektet) og fotograferede således også køretøjerne kort før ulykken.

Foto 1 Liftene – med højt løftede kurve - på vej til arbejdsplads på broen. Optaget få minutter før ulykken.

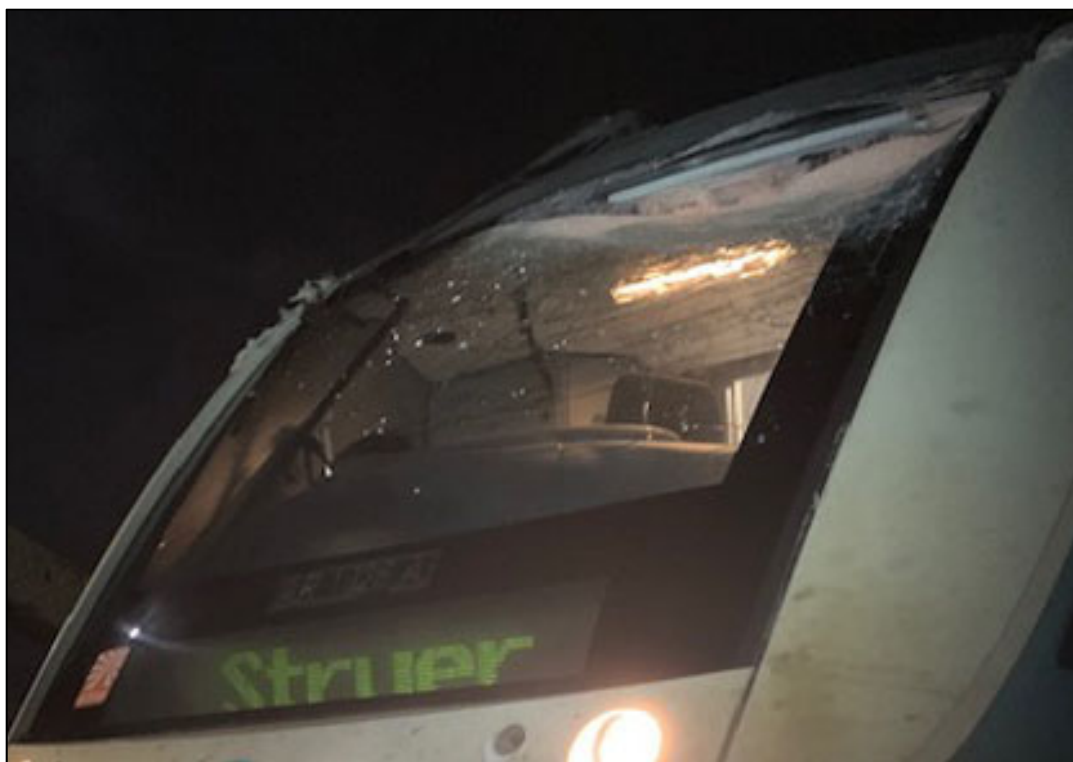
Foto 2 Skader på fronten af togsættet - det ses hvor bunden af kurven har ramt.

gerne sker uden omstilling mellem sommer- og vintertid). Skaderne på togsættet er opgjort til 630.000 kr.

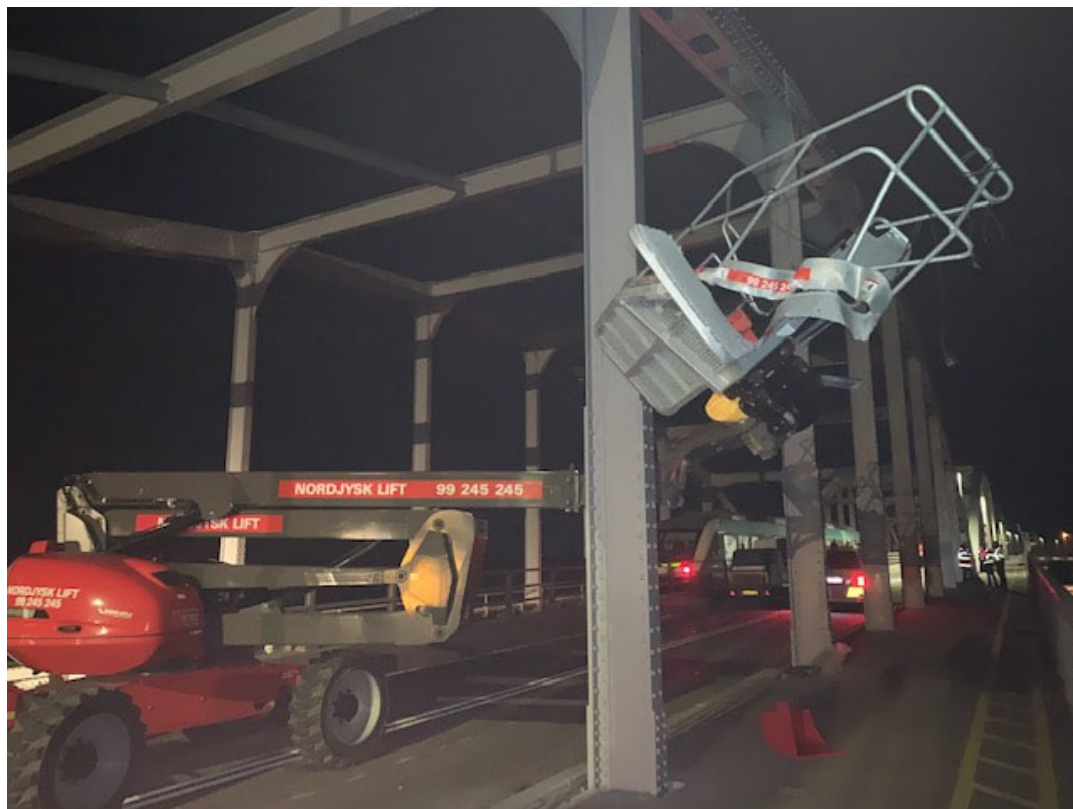
Skaderne på liften er opgjort til 776.000 kr.

Foto 3 Lift og kurv efter påkørslen - svinget over i modsat side af broen (væk fra jernbanesporet).
