# **Havarikommisjonen**

## **Redegørelse 2021-247**

### **Kollision under rangering i Kastrup d. 18-07-2021**

OFFENTLIGGJORT JULI 2022

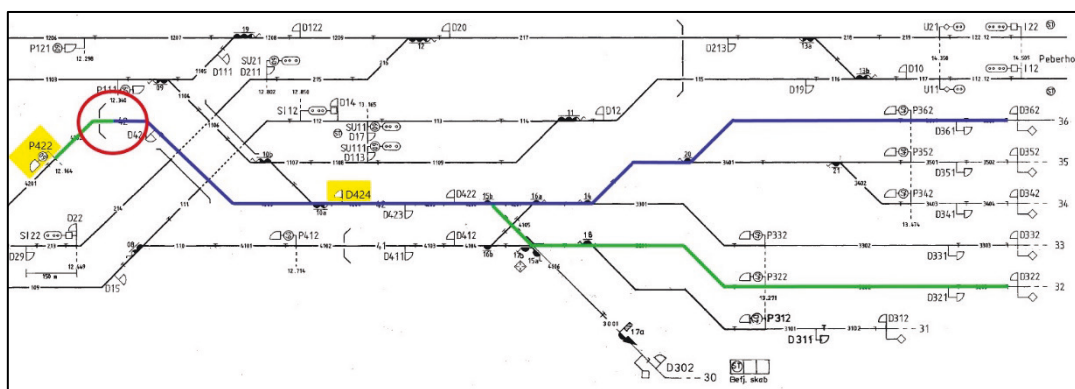
Figur 1. Udsnit af sporplan over østlige ende af Københavns Lufthavn Kastrup station med parkeringsområdet ved KAC. Tog A's rute markeret med grønt. Tog B's rute markeret med blå. Kollisionspunktet markeret med rød cirkel. Signalerne D424 og P422 er markeret med gult.

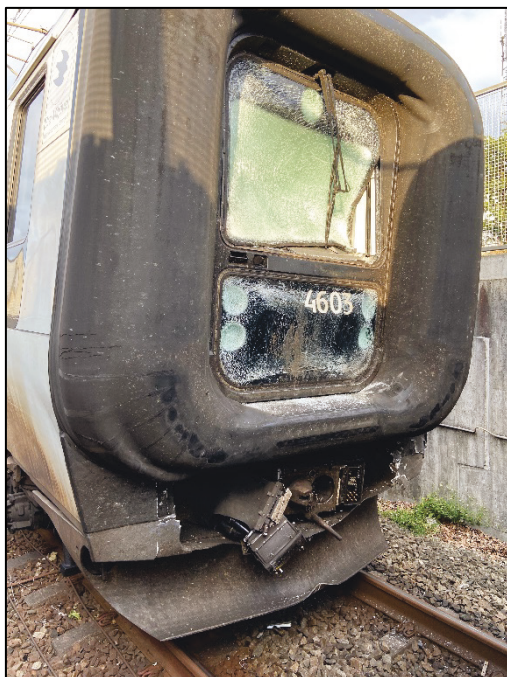
Ingen kom til skade ved kollisionen, men fire medarbejder blev kørt til kontrol på skadestuen. Der skete omfattende skader på det involverede materiel, samt mindre skader på infrastrukturen. Omkostningerne til skaderne er estimeret til ca. kr. 31.000.000,-

Foto 1. Forenden af tog B (ET 4603) efter kollisionen. Foto: DSB.

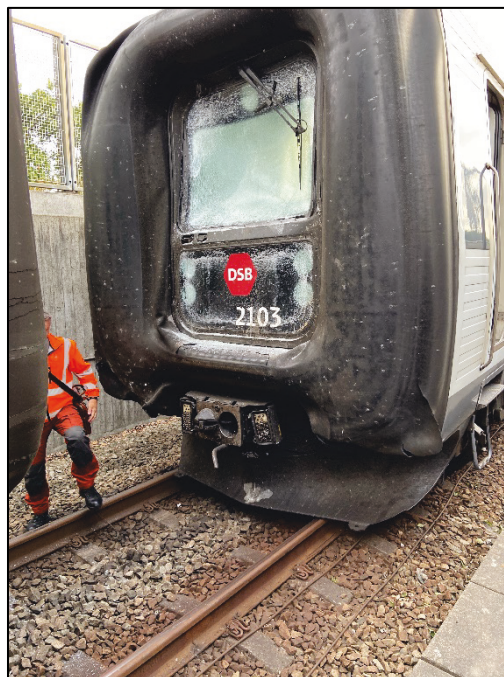
Foto 2. Bagenden af tog A (ER 2103) efter kollisionen. Foto: DSB.

Bagerste togsæt afsporede med den bagerste bogie ved kollisionen.

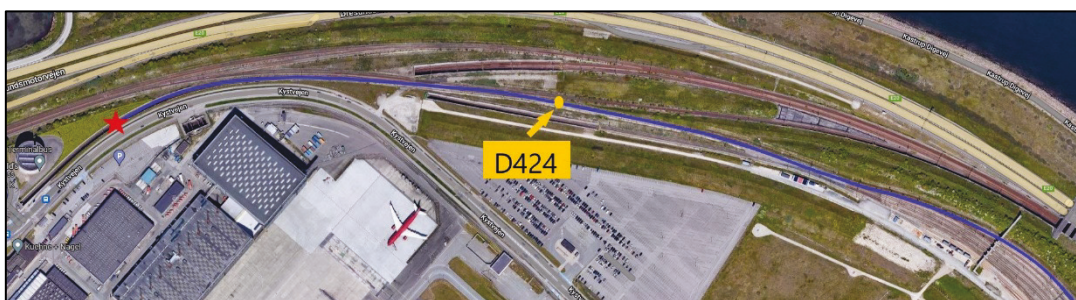
Solen skinnede fra vestlig retning ( $264^\circ$ ) og stod  $30^\circ$  over horisonten. Sporet kurvede mod venstre de sidste 700 meter frem mod kollisionspunktet, først svagt, startende med en retning på  $285^\circ$ , for de sidste 200 meter at gå fra  $270^\circ$  til  $246^\circ$ . 113 meter før kollisionen kørte tog B direkte mod solen ( $264^\circ$ ).

Figur 2. Kortudsnit fra Google Maps med tog B's rangerrute markeret med blåt, Signal D424 med gult, og kollisionspunktet med rødt.
