# Havarikommisjonen

## Redegørelse 2021-453

**Defekt akselleje d. 23-12-2021.**

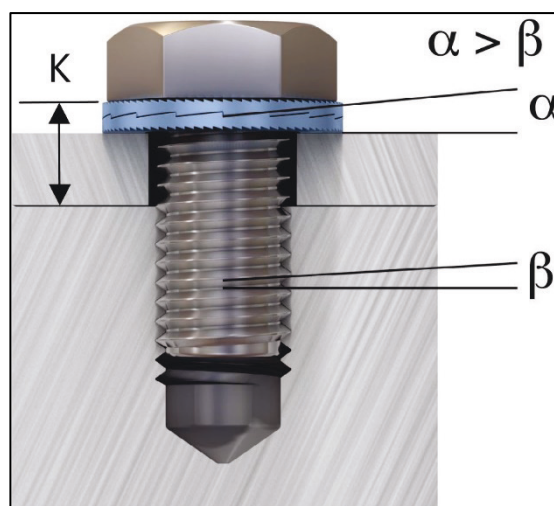
Producenten af Nord-Lock skiven har oplyst, at anvendelsen af M20 bolte med styrkeklasse 10.9 sammen med Nord-Lock skiver, uden smøremiddel og tilspændt til 220 Nm resulterer i en udnyttelse på ca. 28% af boltens strækgrænse. Dertil oplyses at, klemkraften dermed er lidt for lav til at være sikker på, at Nord-Lock skiven låser boltsamlingen. Da klemlængden (afstanden fra bolthovedets anlægsflade til gevindfæstningen i akselenden) samtidig er forholdsvis kort (ca. 23 mm), er samlingen meget følsom over for sætninger og vibrationer.

Af beregninger, som producenten har foretaget på baggrund af Havarikommissionens spørgsmål vedr. nødvendig tilspændingsmoment, fremgår det, at M20 bolte i styrkeklasse 10.9 bør spændes til 602 Nm, under anvendelse af smøremiddel, for udnyttelse af 75% af boltens strækgrænse, og dermed optimal sikring imod løsskruning, når den korte klemlængde tages i betragtning.

Figur 2. Principtegning af skrue med Nord-Lock skive. Stigningsvinklen i skiven ( $\alpha$ ) er større end gevindets stigning ( $\beta$ ). Kilde: Nord-Lock. Illustration af klemlængden (K) påført af Havarikommissionen.
