# Havarikommisjonen

## Foreløbig redegørelse 2022-34

**Hjulbrud på godsvogn ved Ejby d. 13-01-2022.**

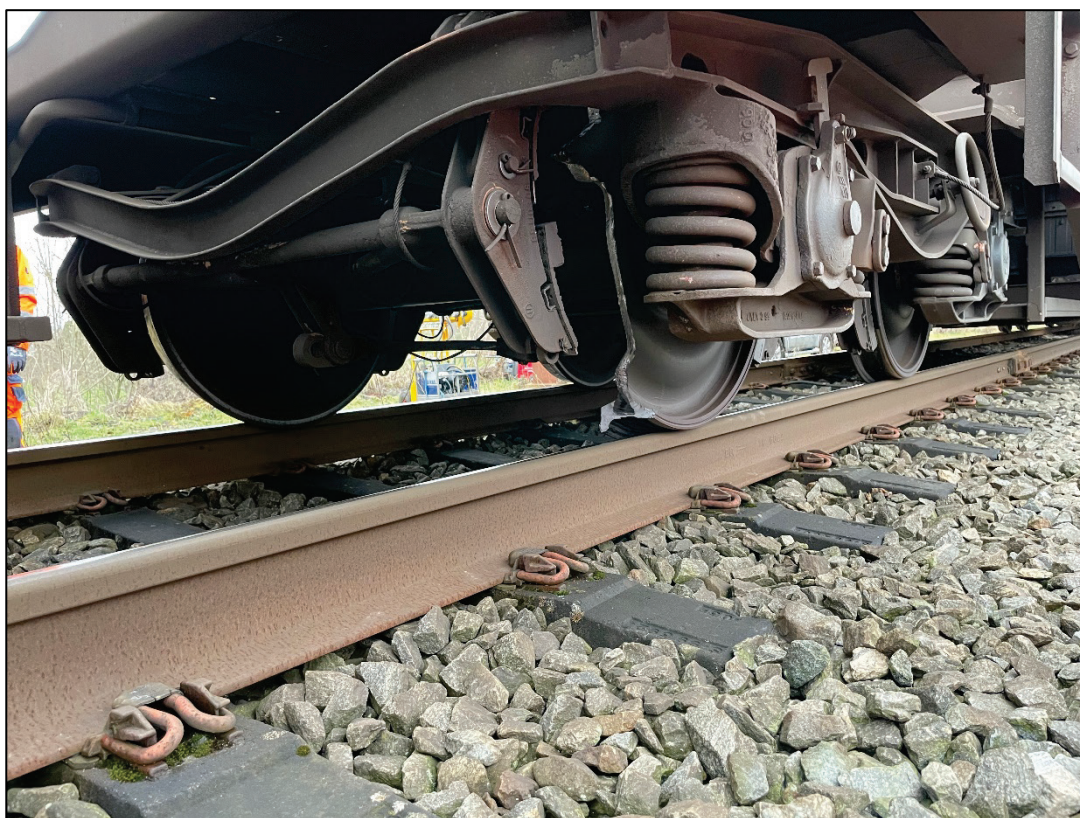
Foto 1. Aksel 3 og 4 på havareret vogn efter standsning i Ejby.

- Det beskadigede hjul havde en diameter på 840 mm og mistede ca. 40% af sin omkreds/løbeflade.
- Hjulbruddet skete ved en hastighed på 99 km/t.
- Toget kørte herefter 1.879 meter (de første 1.279 meter med uændret hastighed).
- Den eller de tabte hjuldele er ikke fundet.
- Vognen er frem til hændelsen blevet vedligeholdt af to underleverandører til vognejer i hhv. Sverige og Tyskland.
- Det berørte hjulsæt havde en diameter på 862 mm, da det blev monteret på vognen d. 14-06-2019.
- Vognen er blevet ombygget fra støbejerns- til komposit-bremseklodser d. 20-07-2020.
