# Havarikommisjonen

## Redegørelse 2022-42

**Bil ramt af regionaltog i overkørsel 60 N Vrist d. 18-01-2022.**

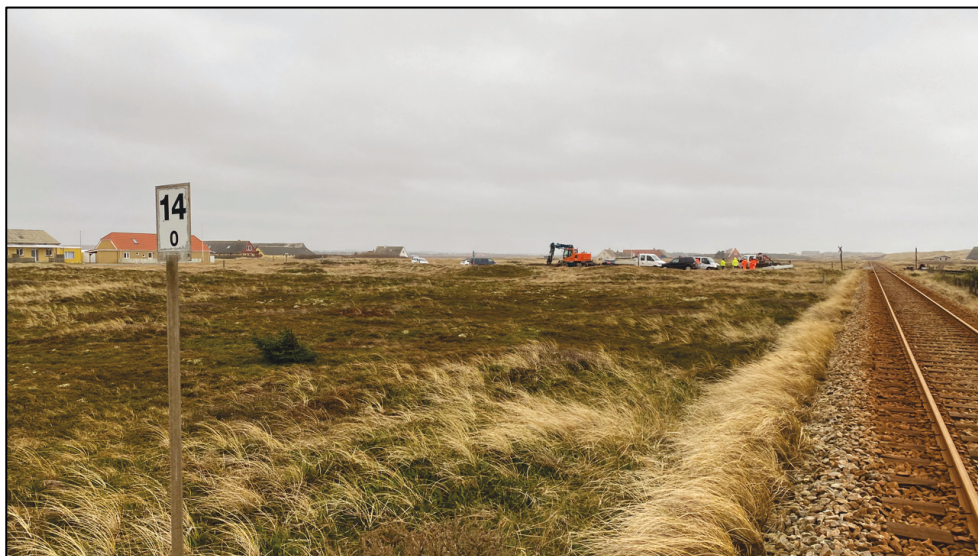
Foto 3: D. 19-01-2022, km 14,0 oversigtsforhold fra jernbane ca. 100 meter nord for overkørsel 60 N. Køretøjerne som ses på fotoet, holder på Sylphidevej.

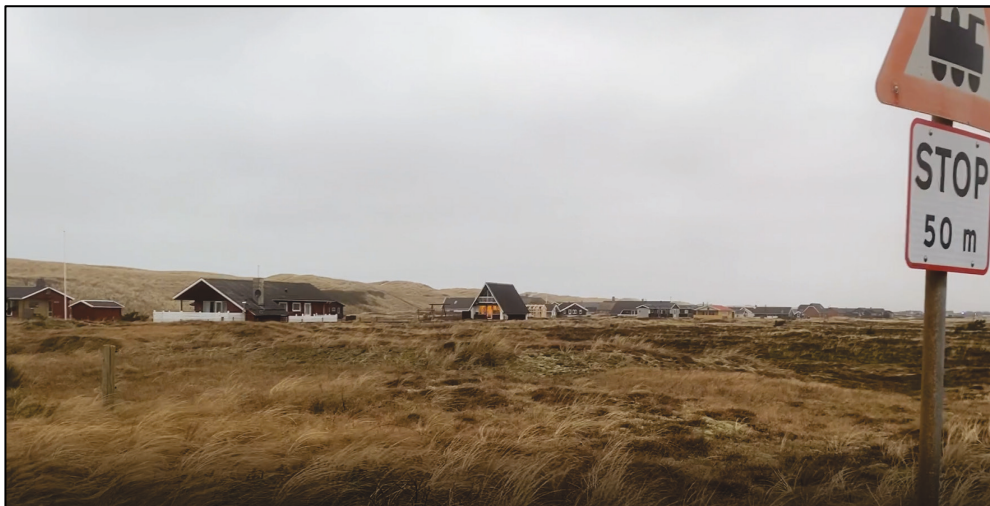
Det vurderes, at afmærkningen af overkørslen var tydelig. Udsynet fra den østlige side af jernbanen på Sylphidevej, fra Strandvejen og frem til overkørslen, var uhindret til begge sider. Ca. 7 meter fra nærmeste skinne, var der godt udsyn i retning mod Harbøre, hvor toget kom fra.

Foto 4: D. 19-01-2022, oversigtsforhold fra Sylphidevej mod nord/vest set ca. 50 meter øst for overkørsel 60 N.

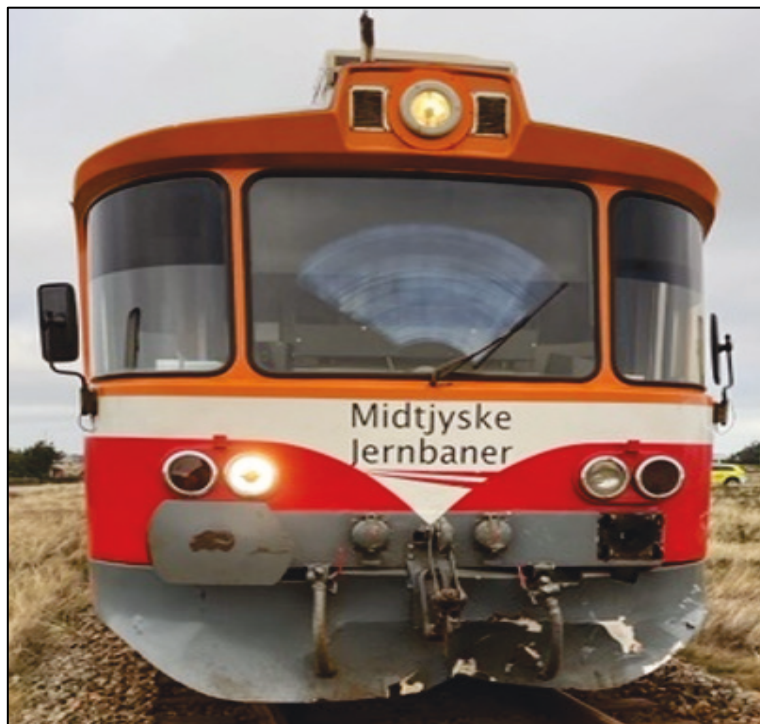
På togets front, i venstre side (set i køreretning) var puffe revet af, og banerømmer bar tydelig præg af, at toget havde ramt varebilen.

Foto 6: D. 18-01-2022, togets front med skader på banerømmer og venstre puffer mangler. Kilde: MJBA.

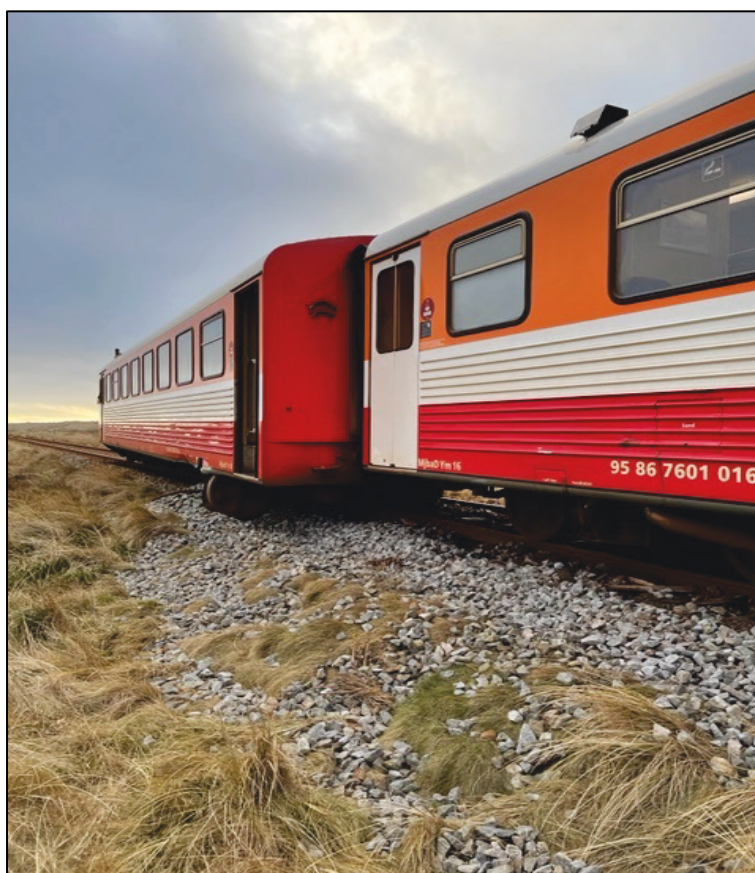
Togets anden bogie var afsporet. Der var mærker i spor og ballast efter afsporing umiddelbart efter overkørslen og frem til togets anden bogie. Bogien var drejet ca. 90 grader, og det venstre hjulsæt var på venstre side af venstre skinnestreg (set i køreretningen).

Toget afsporede sandsynligvis som følge af, at tabt gods fra traileren blev påkørt og fik løftet togsættets anden bogie så meget, at hjulflangen kom op på og ud over venstre skinne-streng.

Foto 7: D. 18-01-2022, venstre side af toget set i køreretning, forreste vogns anden bogie er afsporet, vognkassen holdt skævt. Kilde: MJBA

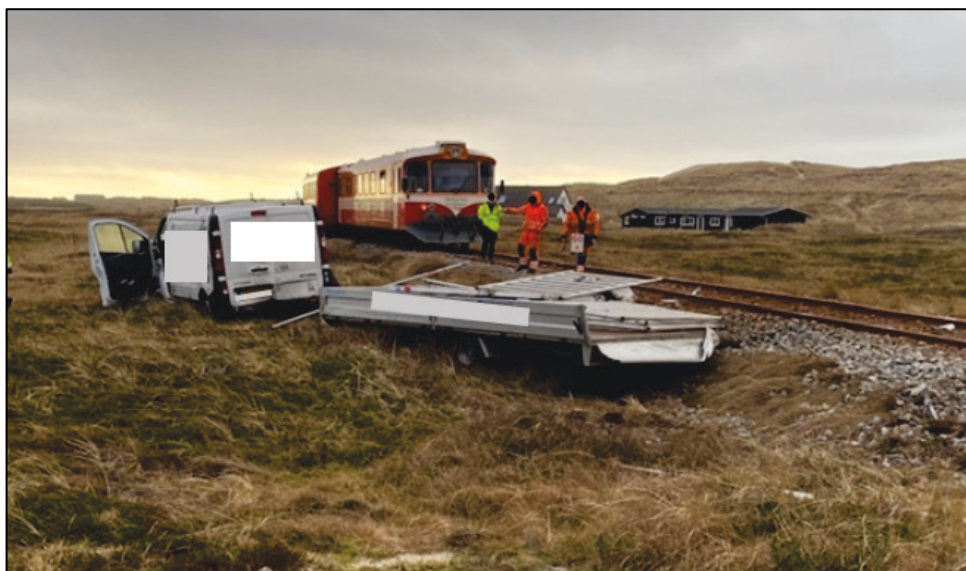
Varebilen blev ramt i højre side og skubbet ud i grøften langs sporets venstre side og holdt parallelt med toget og sporet ca. 20 meter fra overkørslen. Varebilens trailer blev i forbindelse med kollisionen revet af, og godset blev spredt i området omkring overkørslen.

Foto 8: D. 18-01-2022 Varebil og trailer efter kollision holdende ca. 20 meter fra overkørslen til venstre for sporet set i sydlig retning. Kilde: MJBA.

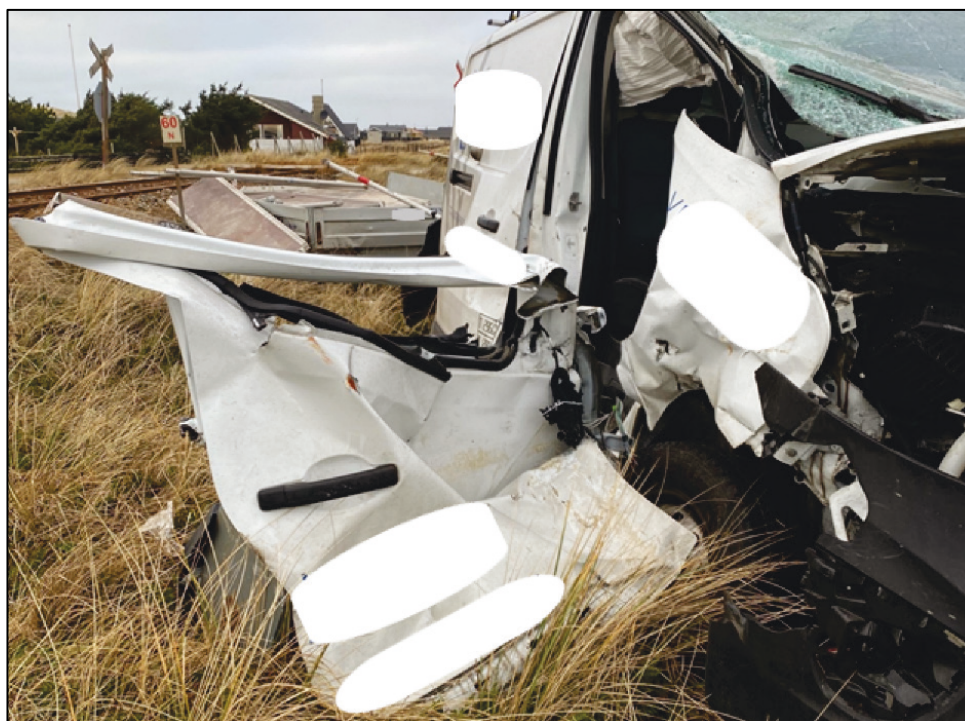
Højre side af varebilens front blev knust (set i bilens køreretning) og der var øvrige synlige skader på både varebil og trailer. Der foreligger ikke oplysninger om efterfølgende undersøgelse af varebil, men anden myndighed vurderede, at varebil og trailer var i forsvarlig stand inden ulykken.

Foto 9: D. 18-01-2022 højre side af varebil med overkørsel i baggrunden. Kilde MJBA.

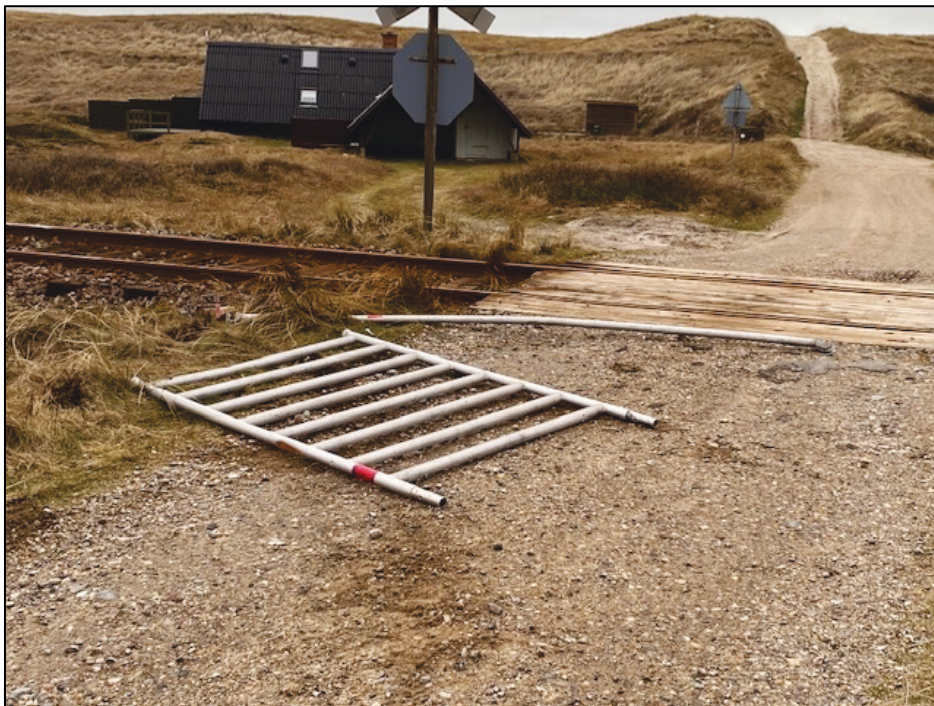
Toget afsporede i forbindelse med kollisionen. Varebilens trailer blev ved kollisionen slået ind mod togets forreste vognkasse, hvorved godset på traileren faldt af og blev spredt i og omkring sporet. Mærker på spor, togets bogie og tabt gods fra traileren indikerer, at årsagen til afsporingen var, at det tabte gods blev påkørt og kom under togets hjul og bogie, der blev løftet så meget, at hjulflangen kom på den anden side / ydersiden af venstre skinne-streng.

Foto 10: D. 18-01-2022, dele fra trailerens gods (stillads) lå spredt rundt i området omkring overkørslen. Kilde: MJBA.

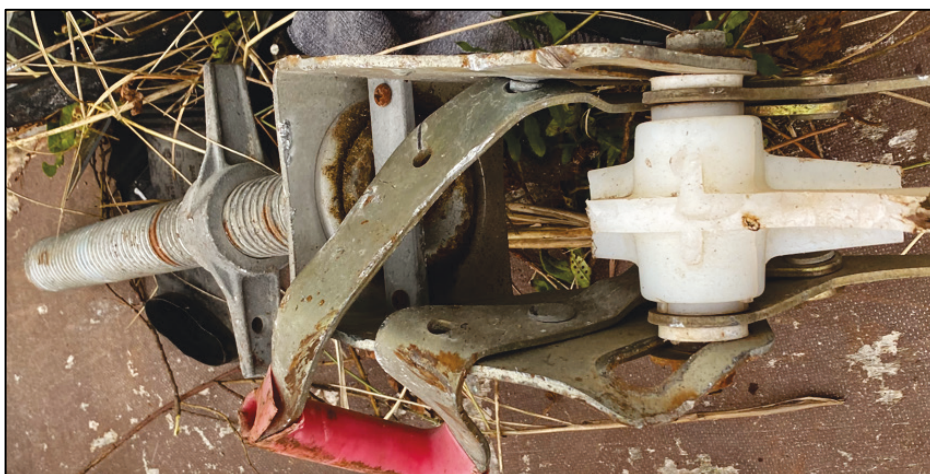
Stilladset fra traileren lå spredt rundt omkring uheldsstedet og i forbindelse med oprydning blev der fundet en stilladsfod, der bar præg af at være påkørt. [se bilag 8.2 - foto 11]

Foto 11: D. 19-01-2022, stilladsfod med hjul, der blev fundet ved uheldsstedet, med skader der sandsynligvis skyldes påkørsel/overkørsel af togets hjul.
