# Havarikommisjonen

## Rapport 2022-220

**Påkørsel af SR-arbejdsleder på strækningen mellem Ringsted og Vigerslev  
d. 29-05-2022.**

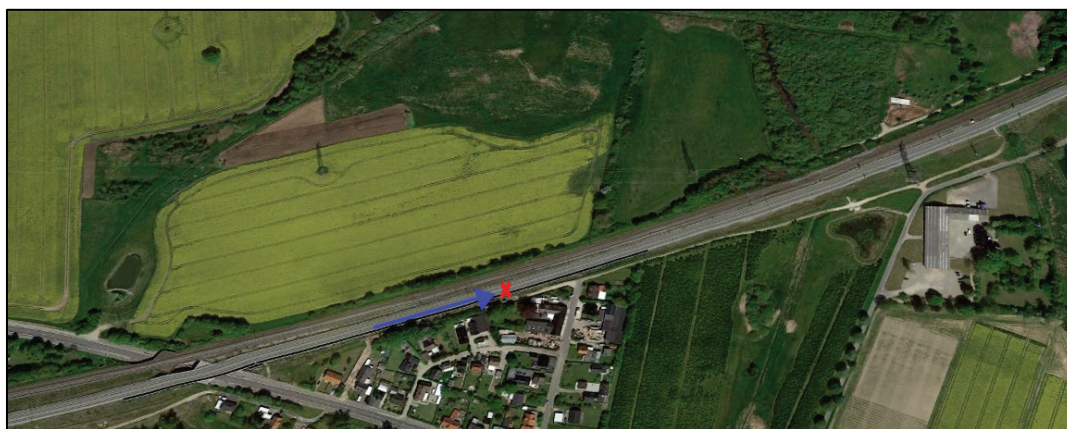
Påkørslen skete i km 54,460 i det sydligste af de fire spor (1. hovedspor mellem Ringsted og Vigerslev).

Figur 1: Oversigtskort der med påtegnet pil og kryds illustrerer togets køreretning og påkørselssted. Kilde: Google Earth.

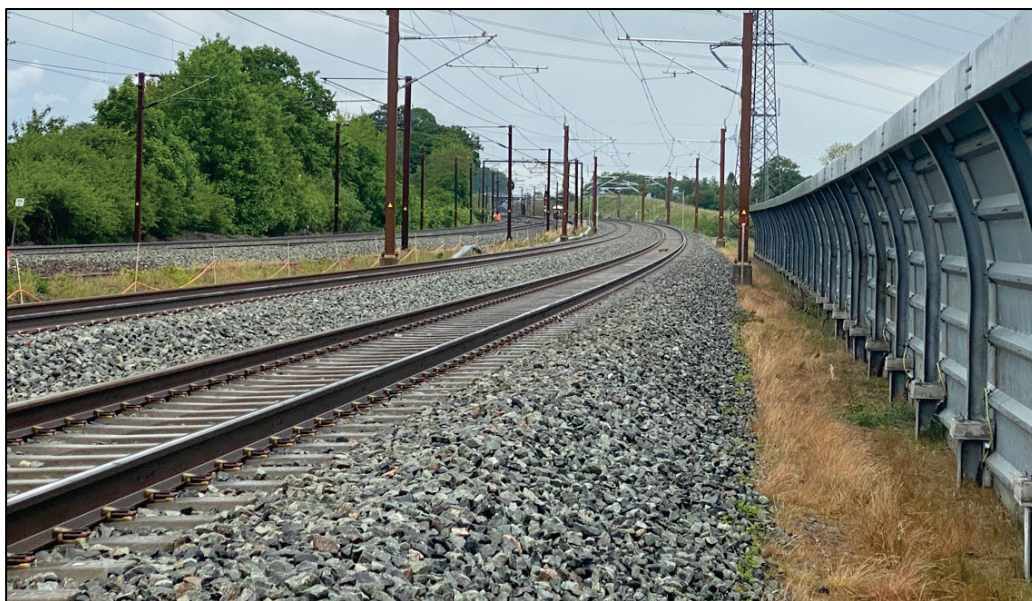
Påkørslen skete i banestrækningens kilometer 54,460, ca. 16 m øst for lågen i støjværnet ved Kværkeby Stationsvej, der giver adgang indtil baneterrænet og 1. hovedspor på TIB-strækning 6.

Foto 1: Foto viser oversigtsforhold i østlig retning (togets køreretning) set fra ballastskulderens kant ved 1. hovedspor ud for adgangslågen fra Kværkeby Stationsvej. Påkørsel skete ca. 16 m fremme i sporet.

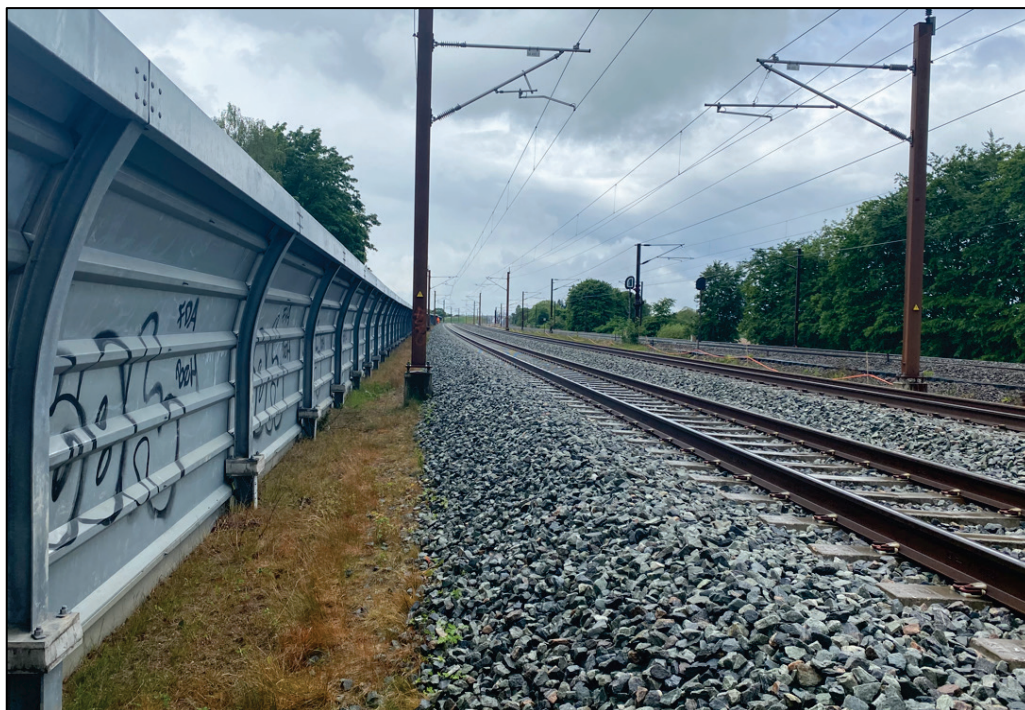
Ved indtræden på baneterrænet via lågen fra Kværkeby Stationsvej vil tog på 1. hovedspor fra vest (Ringsted) være synlige, når de har passeret broen (Bedstedvej) ca. 1000 m fra påkørselsstedet. Udsyn kan dog enkelte steder være begrænset af køreledningsmaster.

Foto 2: Foto viser oversigtsforhold i vestlig retning (mod togets køreretning) set fra ballastskulderens kant ved 1. hovedspor ud for adgangslågen fra Kværkeby Stationsvej.

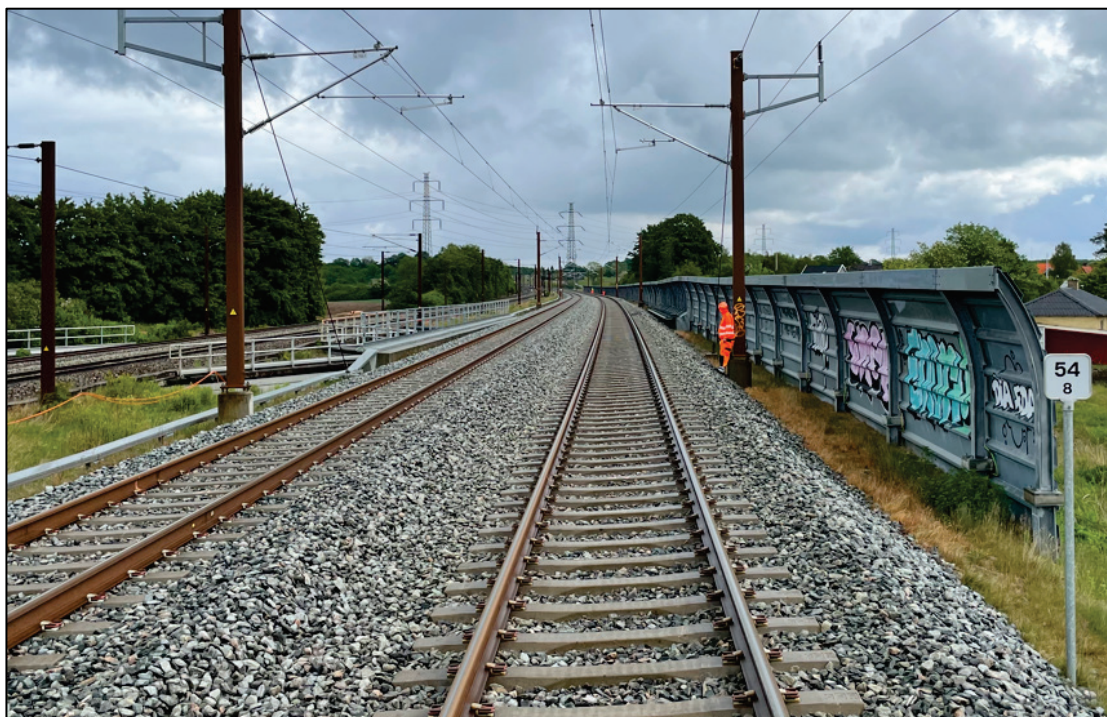
Foto 3: Foto taget i 1. hovedspor set i togets køreretning (fra vest mod øst), omtrent fra det sted, hvor en persons færden i sporet ved påkørselsstedet (i normalt dagslys) vil være synlig for en lokomotivfører (ca. 350 m før påkørselsstedet).

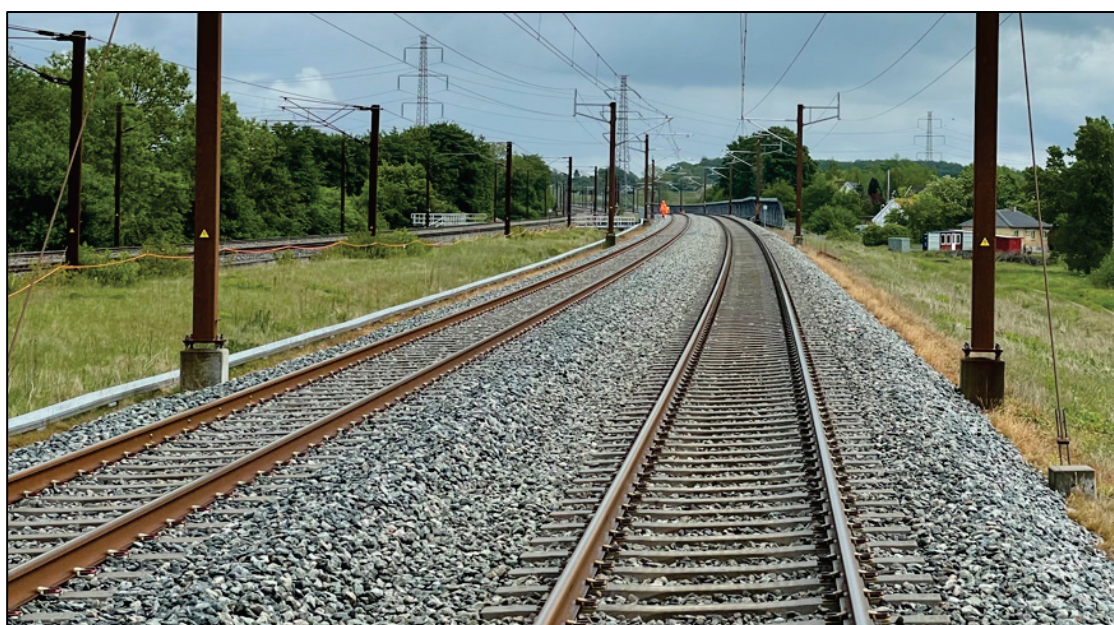
1. hovedspor kurver lidt før påkørselsstedet ved kørsel i østlig retning og først fra omkring km 54,8 ville en persons færden i selve sporet være synlig for en lokomotivfører.

Foto 4: Foto taget i 1. hovedspor set i togets køreretning omkring km-tavle 55,0. Det ses at banen kurver til venstre frem mod påkørselsstedet.

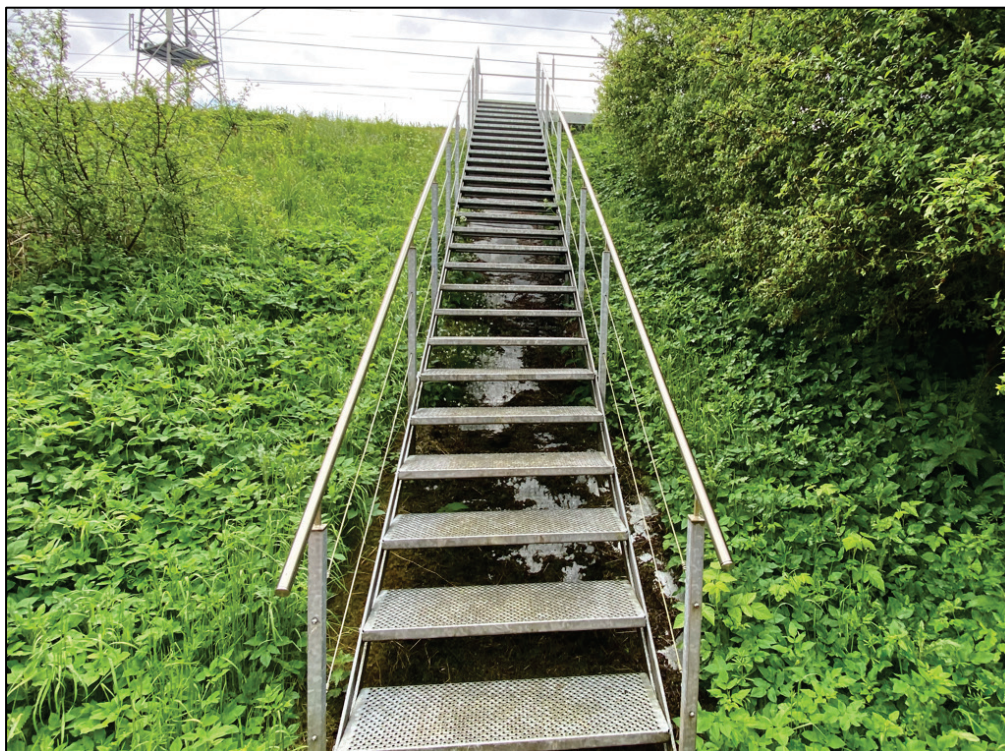
På den nordlige side var der en adgangsvej til baneterrænet i form af en trappe, der gik direkte op til Kværkeby Station spor 2 (TIB 1). Afstand fra top trappe og til PU-signal F2 var ca. 130 m. Se fotos 1-6 i afsnit 8 bilag 8.1.

Foto 5: På den nordlige side af jernbanen var der en grusvej, der gik helt op til baneskåningen, hvorfra der var en trappe, som dagligt fungerede som adgangsvej til baneterrænet for Banedanmarks vedligeholdspersonale. Trappen førte direkte op til Kværkeby Station spor 2 (TIB 1).

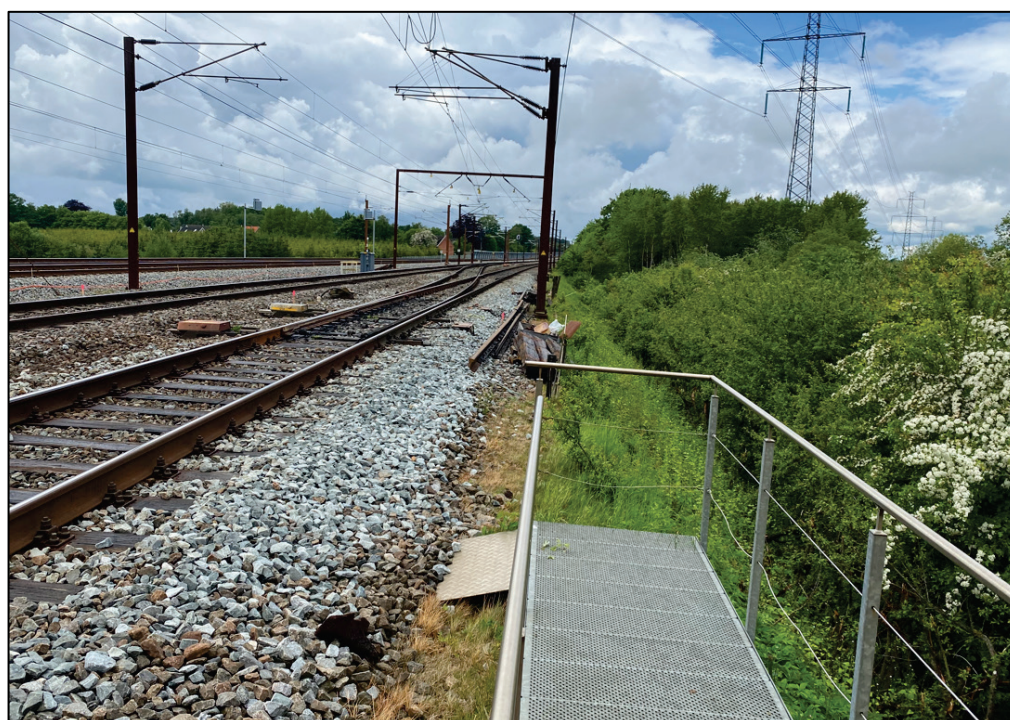
Foto 6: Foto taget på platform oven for trappen på foto 5. Her er det den nordlige side af Kværkeby spor 2 set i vestlig retning. Afstand hen til PU-signal F2 var ca. 130 meter.
