**Havarikommisionen**  
Accident Investigation Board Denmark

## Rapport 2019-301

**Personbil foran letbanetog (Aarhus Letbane) Kolind-Trustrup 06.07.2019**

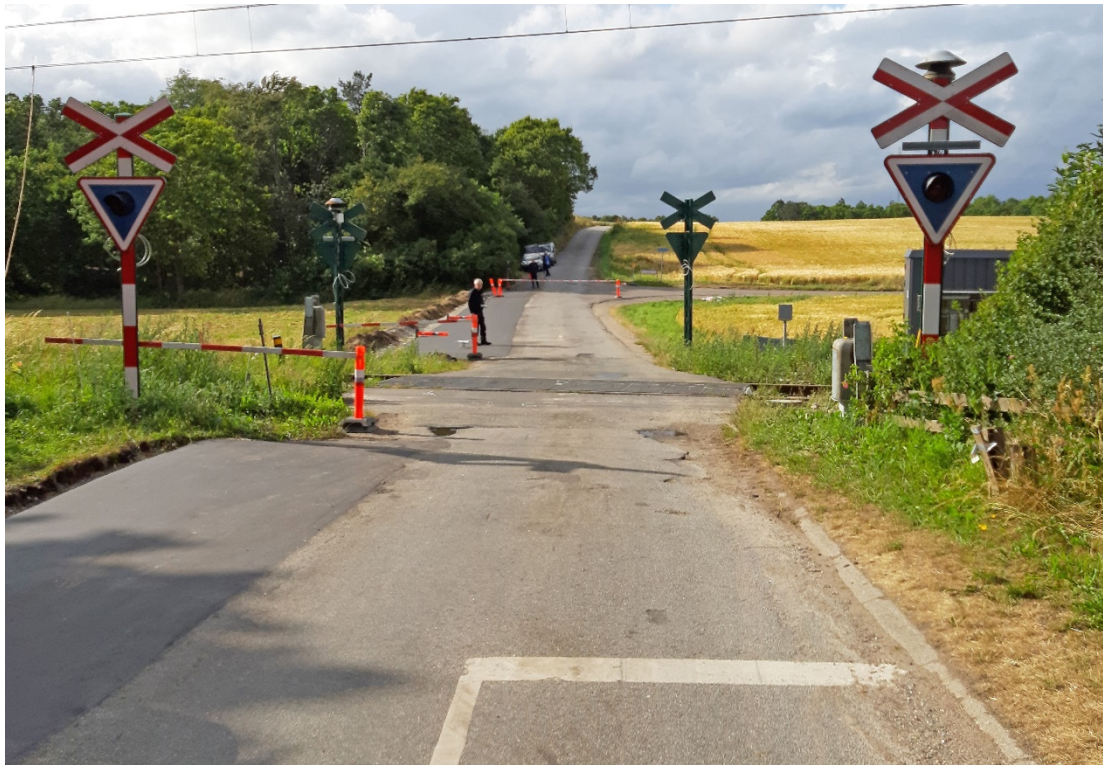
Overkørslen efter ulykken. Set fra bilistens retning. Bemærk afspærringen i venstre side, bomdrevet - uden bom - i højre side og de løse kabler bag signalerne.

Synlighed for venstre vejsignal var reduceret som følge af manglende eller utilstrækkelig beskæring af bevoksning.

Der var løse kabler, bl.a. nogle der var kvejlet op og ophængt bag hvert af de fire vejsignaler.

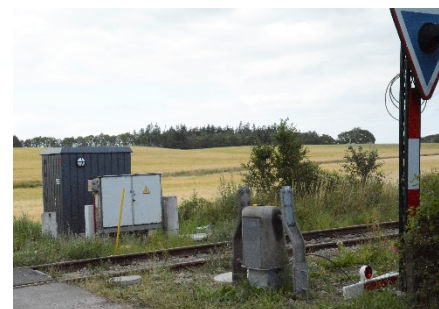
Bomdrev (B3) med spids henliggende bom. ”Løst kabel på vejsignalet.

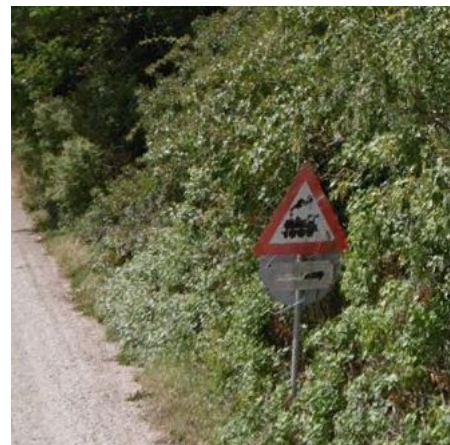
A 72 med undertavle (pil) på stikvej fra bl.a. hundepensionen, ca. 100 meter før Albøgevej

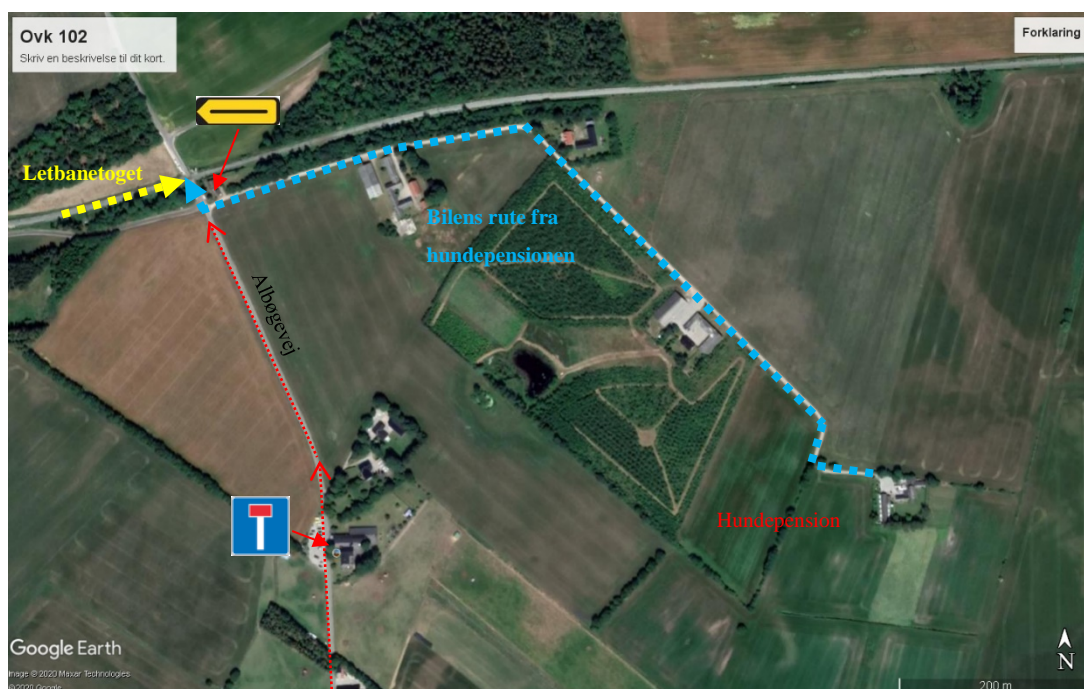
Bilens rute ad Albøgevej på vej mod hundepensionen. Placeringen af "Blind Vej" og den tilbageværende "omkørselspil" er vist.

Pil for omkørsel og skiltning af blind vej stod fortsat på plads lørdag formiddag og blev sammen med den øvrige skiltning fjernet af en underentreprenør lørdag eftermiddag, efter ulykken.

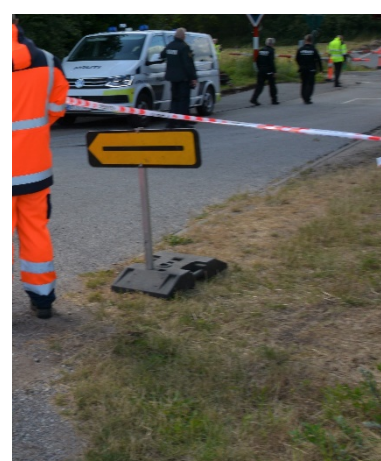
Omkørselspil på højre side (ned mod overkørslen)

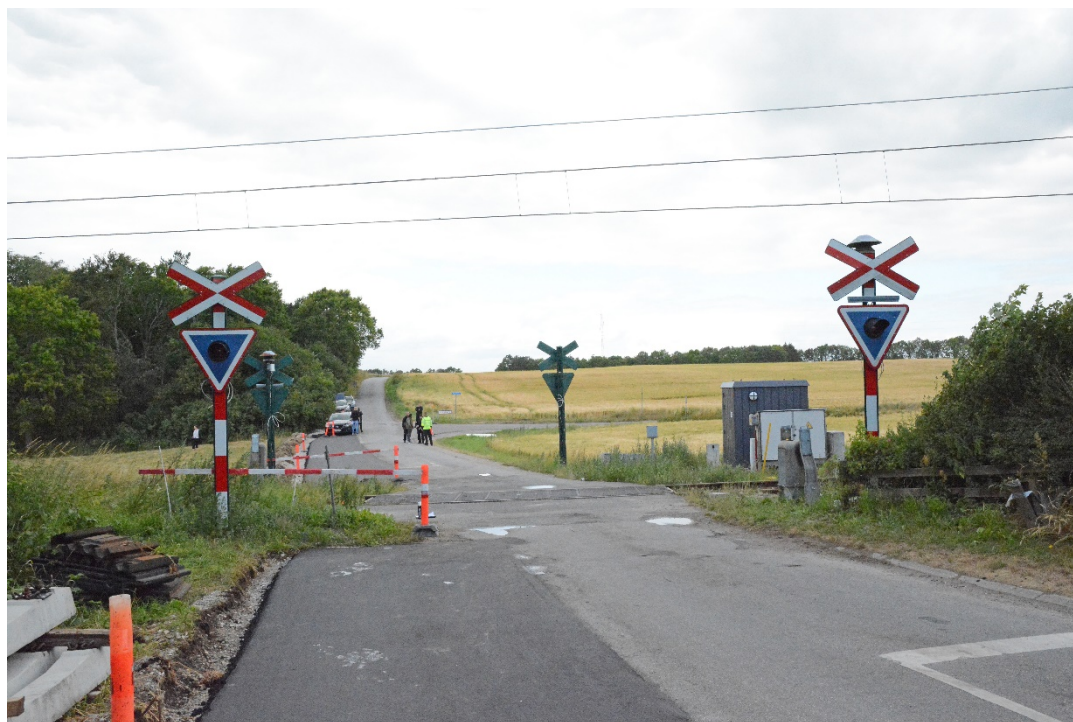
Overkørsel 102 set fra syd efter ulykken. Bemærk afspærringerne i venstre side, henlagt materiel i venstre side og bomdrev uden bom (men med lodretstående "arme") i højre side
