# Rapport

## Tjæreborg Station

### Person ramt af tog i overgang mellem perroner

10.08.2017

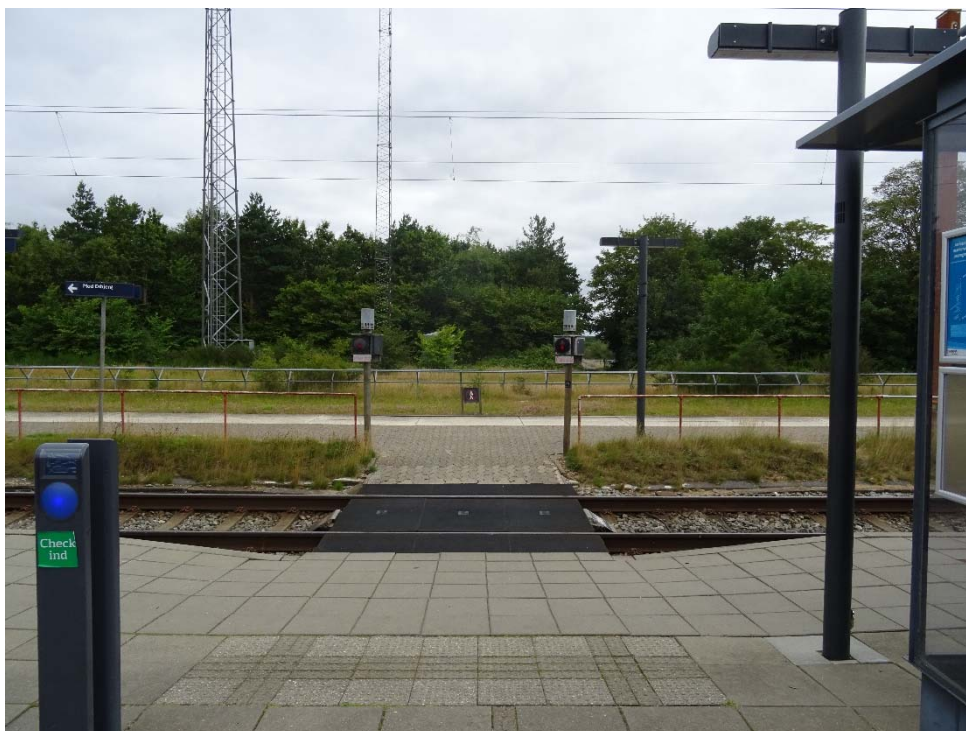
Direkte i forlængelse af denne adgang til perronen findes overgang i niveau – perronovergang - over spor 1 til perronen ved spor 2 - mellem spor 1 og spor 2. Perronen betjener kun spor 2, idet der er opsat rækværk mod spor 1 på begge sider af perronovergangen.

*Perronovergangen - spor 1 nærmest fotografen*

Perronovergangen med varslingsanlæg er den officielle og eneste overgang til/fra perron 2 for passagerer. Varslingsanlæggets rette funktion er en forudsætning for at tog kan få signal ”kør” eller ”kør igennem”.

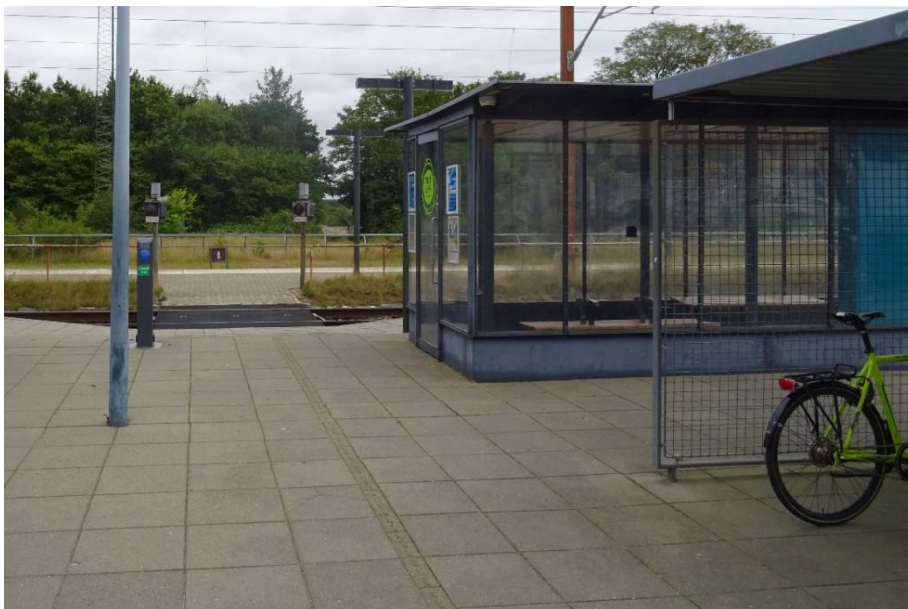
Det fremgår af vidneudsagnene, at den 15-årige kom kørende på cykel, satte denne i et af cykelstati-verne, idet han skulle med Arriva-toget til Esbjerg. Umiddelbart inden han løb over overgangen blev hans rejsekort registreret i rejsekortstanderen.

*Rejsekortstander før overgangen over spor 1*

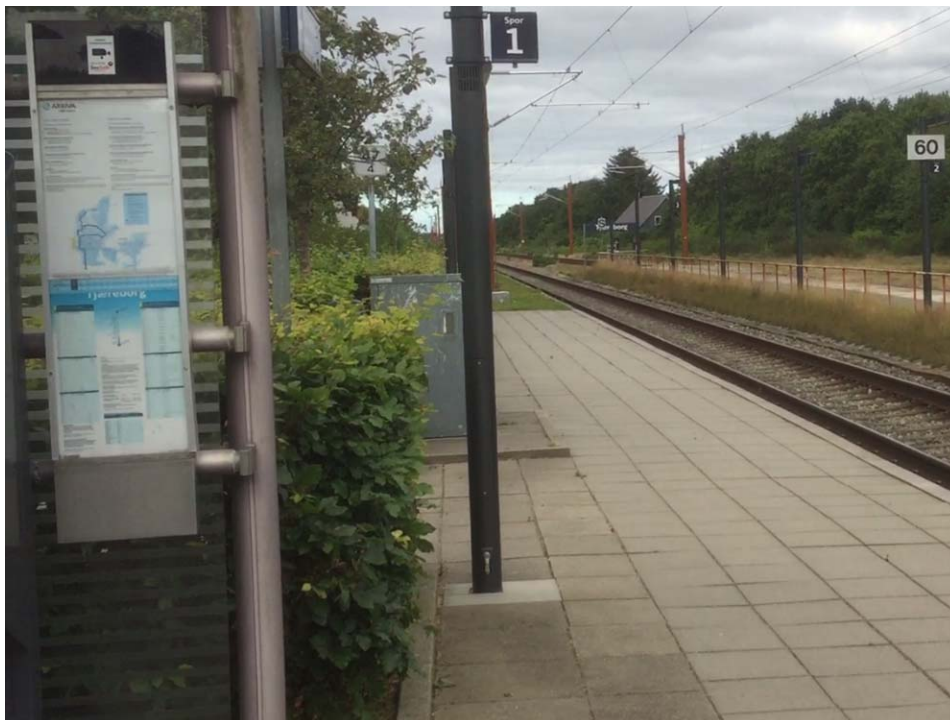
Som det fremgår af efterfølgende foto af oversigtsforholdene ville det i løb og med fokus på at nå toget ved perronen i spor 2, være vanskeligt at nå at se tog der kommer fra Esbjerg i spor 1.

*Udsyn mod Esbjerg fra rejsekortstanderen*

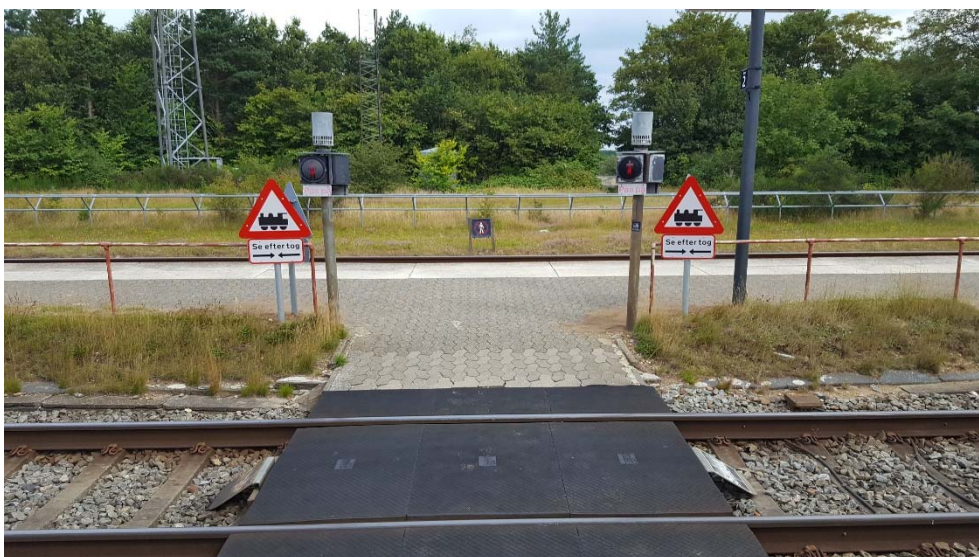
Forståelsen af skiltningen kan være at når man forlader perronen ved spor 2 for at benytte overgangen over spor 1, skal man både ”Pas På” og ”Se efter tog”. Når man fra perronen ved spor 1 skal benytte perronovergangen skal man – inden man træder ind på perronen ”Se efter tog” – idet tavle A 72 og UA 72 efter reglerne for vejafmærkning skal sættes *før* det spor, de dækker.

Man reducerer endvidere betydningen af varslingsanlæggets skiltning ”Pas På” og den aktive advarsel i form af lyd og især det røde lys.

*Perronovergangen fem dage efter ulykken. De "nye" færdselstavler skal normalt stå før det spor, de dækker.*

Som det ses af billedet taget fra perronen ved spor 1, blev de nye tavler ikke suppleret med fornyelse (tydeliggørelse) af varslingsanlæggets "Pas på".
