## Redegørelse

### Traktor kørt ud foran tog i overkørsel ved Holbæk

| HCLJ611-2013-155 | Alvorlig ulykke | Kollision | Togkørsel |

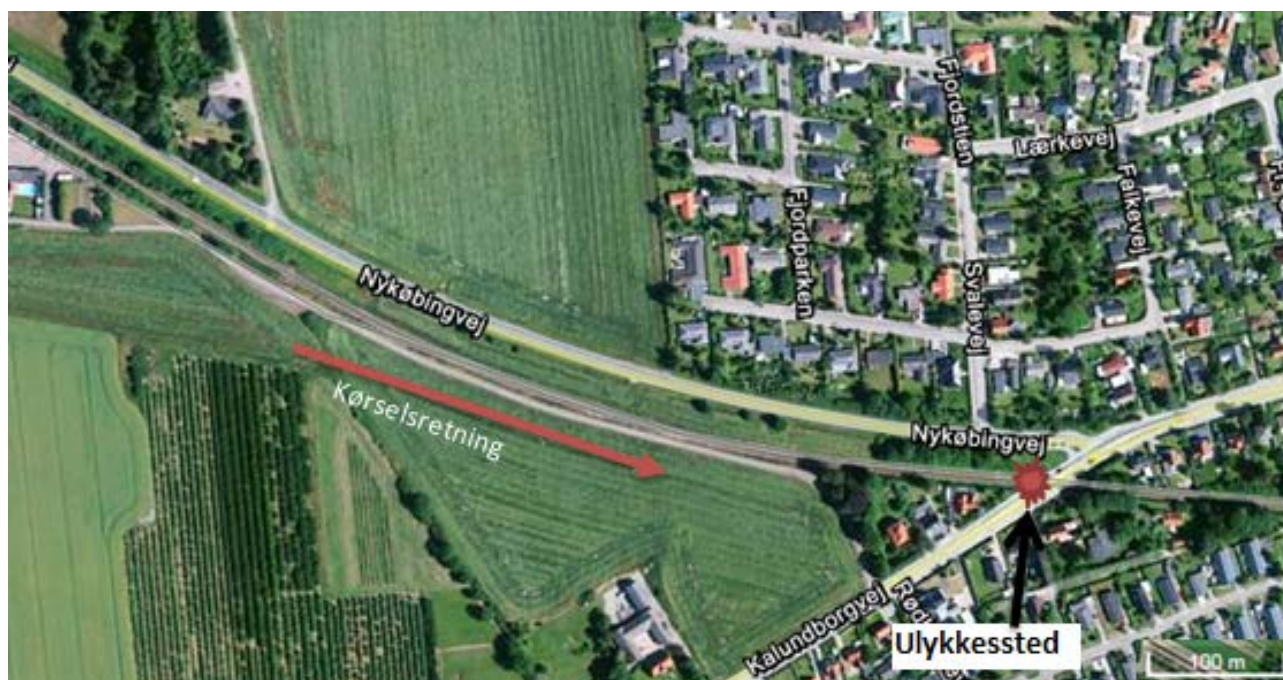
Umiddelbart før tog 191038 passerede overkørsel 01 på Kalundborgvej mellem Morsø og Holbæk, kørte (bakkede) en traktor fra Holbæk Kommune ud foran toget i overkørslen. Traktoren blev ramt af toget, og føreren af traktoren blev dræbt på stedet.

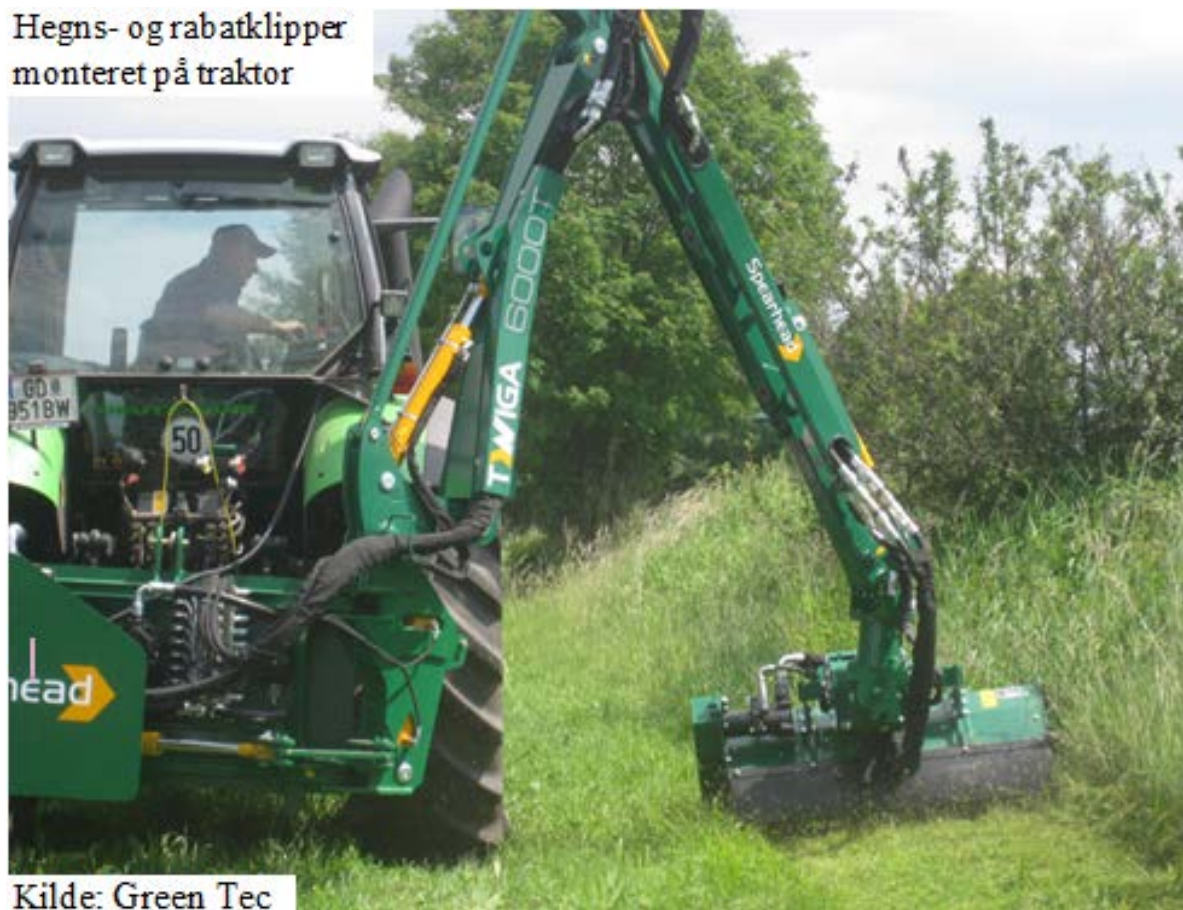
Traktorføreren blev dræbt på stedet. Traktoren, som blev totalskadet ved kollisionen, var en Kubota traktor model M128x, hvor der var påmonteret hegns- og rabatklipper af mærket Spearhead Twiga 6000. Traktor og klipper havde en samlet vægt på omkring 6 tons.

Hegns- og rabatklipper  
monteret på traktor
