## Redegørelse

### **Brand- / røgudvikling i IC3 togsæt fra den 8. juli 2009 og frem til 31. december 2013**

| HCLJ619-2011-12 | Hændelse | Andet | Togkørsel |
| Sted: | Ringsted | | |

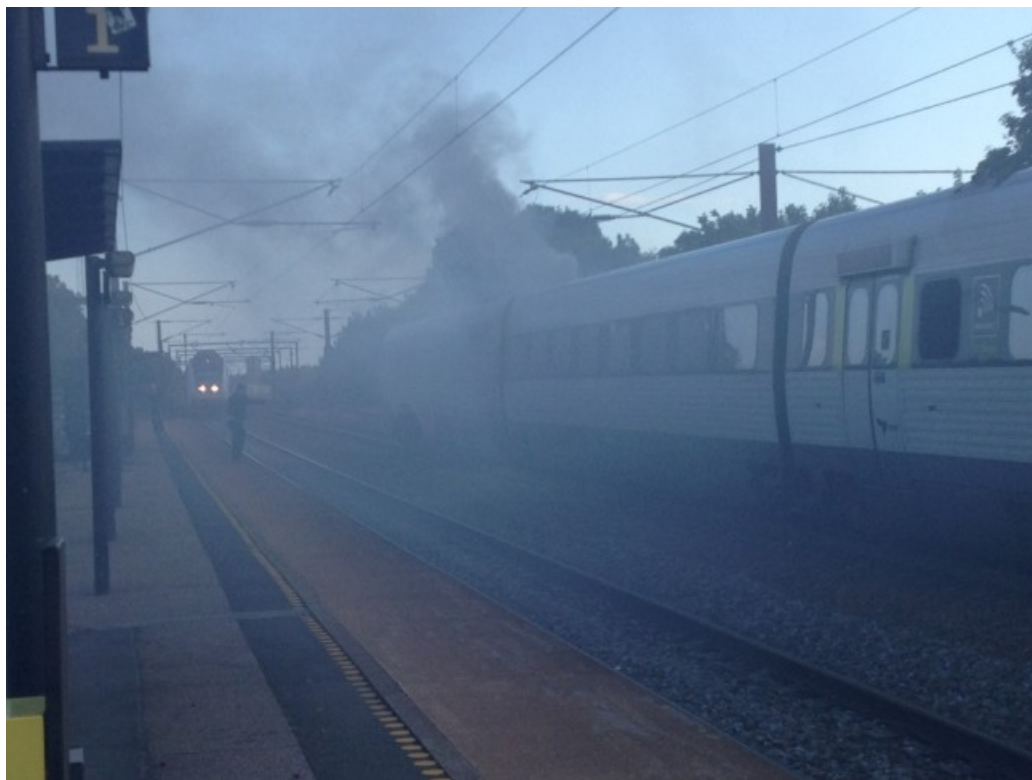
Kilde: TV 2

Onsdag den. 8. juli 2009 kørte IC tog 141 fra København H mod Jylland. Toget bestod af tre sammenkoblede togsæt; et ER-togsæt og to IC3-togsæt. Umiddelbart før Kværkeby station blev togføreren af en passager gjort opmærksom på, at der midt i toget var observeret en meget kraftig røgudvikling i vestibulen og i passagerafdelingen. Togføreren gik til det pågældende sted og kontaktede derfra lokomotivføreren, der bragte toget til standsning på Kværkeby station. Da toget holdt stille på Kværkeby station konstaterede lokomotivføreren, at der kom flammer og røg op ved taget cirka midt i toget, og lokomotivføreren modtog samtidig en brandalarm på sin førerplads. Lokomotivføreren stoppede motorene, hvorefter røgudviklingen blev reduceret. Lokomotivføreren kørte til Ringsted station, hvor brandvæsnet stod klar ved perron ved togets ankomst. Det blev konstaterede, at røgen kom fra motoren på et IC3-togsæt (MF 5031), som blev efterslukknet af brandvæsnet.
