## Redegørelse

### Personpåkørsel i overgang på station

| <b>HCLJ619-2012-41</b> | <b>Ulykke</b> | Personpåkørsel | Togkørsel |
| Sted | Tølløse station | Jernbanevirksomhed: | DSB |

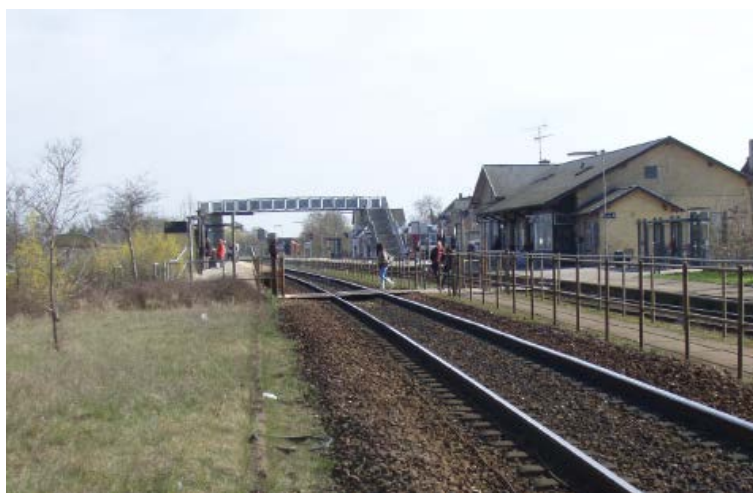
Foto 1 Overgangen over spor 2 med gangbroen i baggrunden
