## REDEGØRELSE

### Bil kørt ud foran tog i overkørsel 153 Bedsted Thy-Snedsted

| HCLJ sagsnummer: | HCLJ610-2014-14 |

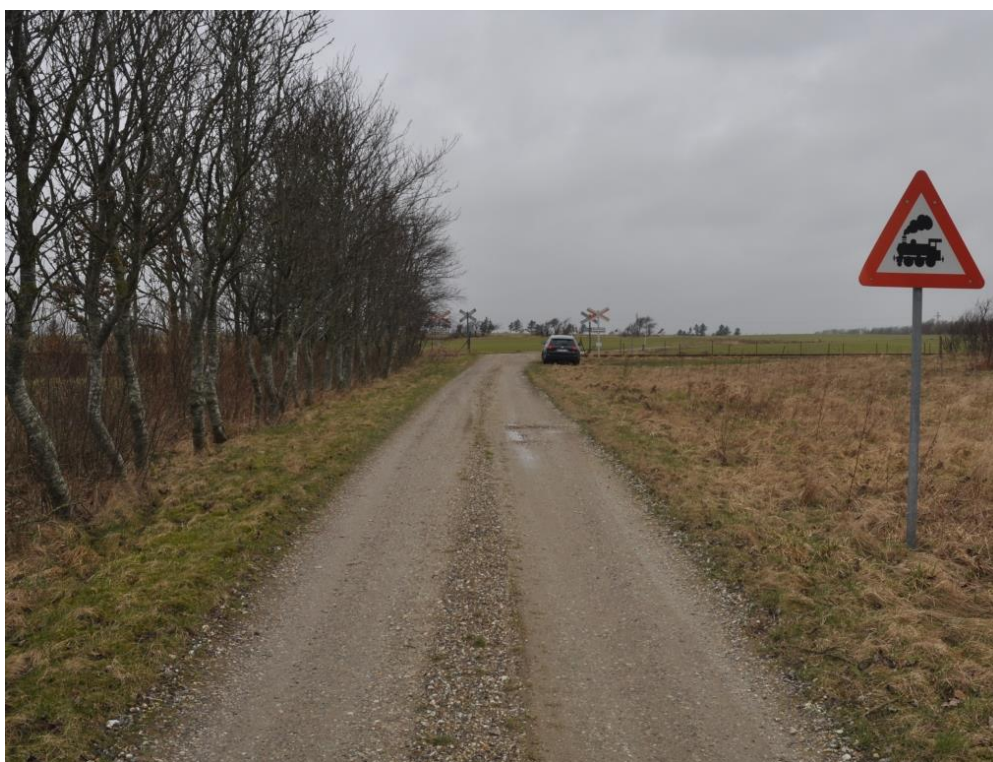
Overkørslen var mod vej afmærket med A74.1 "Krydsmærke for enkeltsporet jernbaneoverkørsel" med undertavle UA 72 "Se efter tog" på begge sider af vejen og for begge køreretninger. Cirka 50 meter til højre for vejen før overkørslen var opsat færdselstavle A 72 "Jernbaneoverkørsel uden bomme".

1 Overkørslen set i bilistens køreretning - ca. 50 meter før. Toget kom fra venstre.

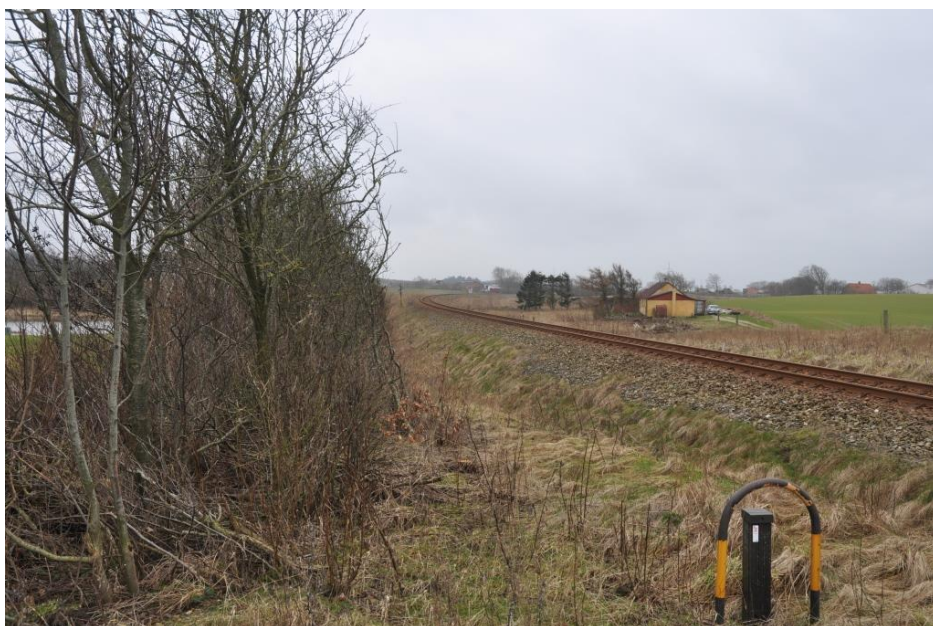
Bevoksningen langs sporet til venstre for bilisten var klippet og syv meter fra nærmeste skinne var oversigten ud af sporet i begge retninger > 350 meter.

2 Oversigt mod det kommende tog - ca. 7 meter fra sporet
