## Redegørelse

### Person påkørt i perronovergang, Kværndrup

| HCLJ611-2016-242 | Ulykke | Overkørsel | Togkørsel |
| Sted: | Kværndrup station | | |

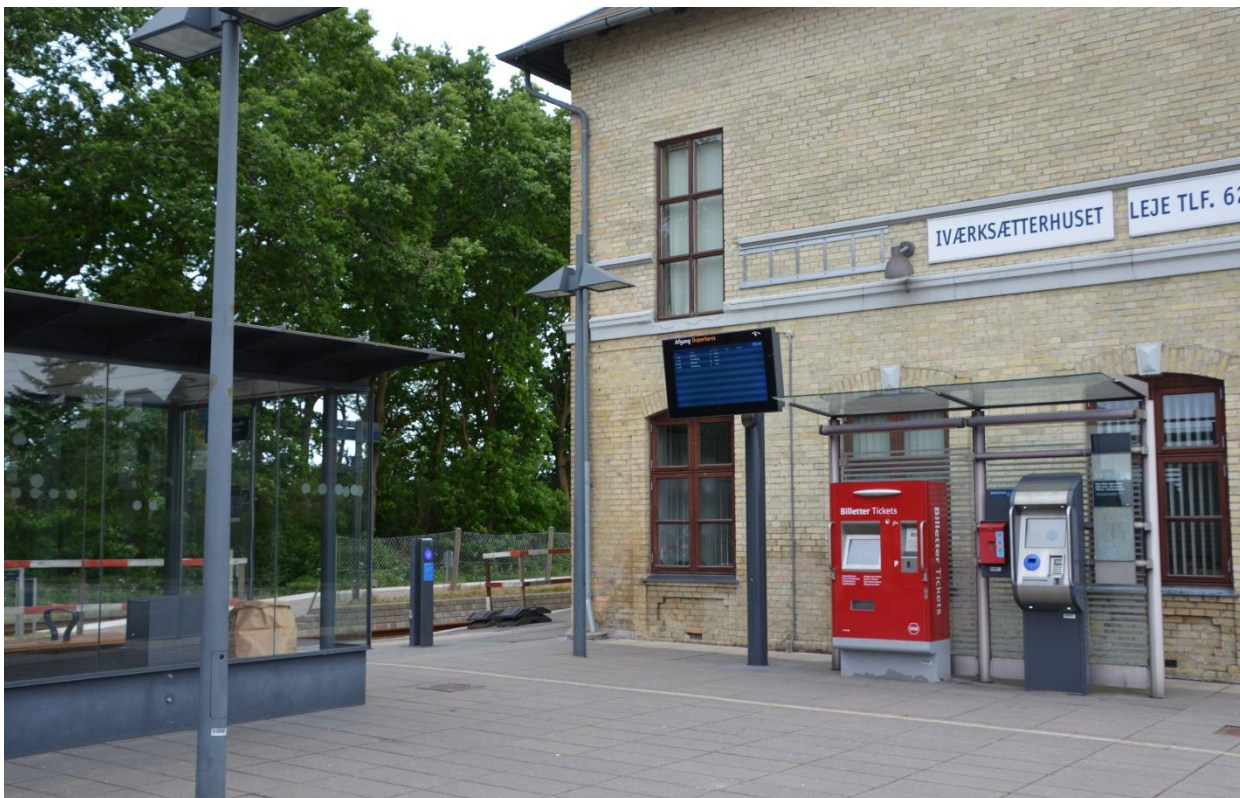
Foto 1 Gavlen af stationsbygningen med informationsskærm og billetautomater

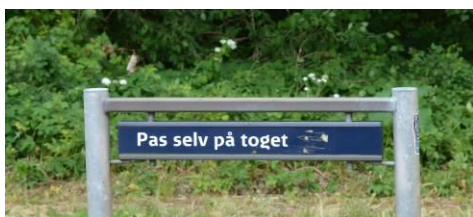
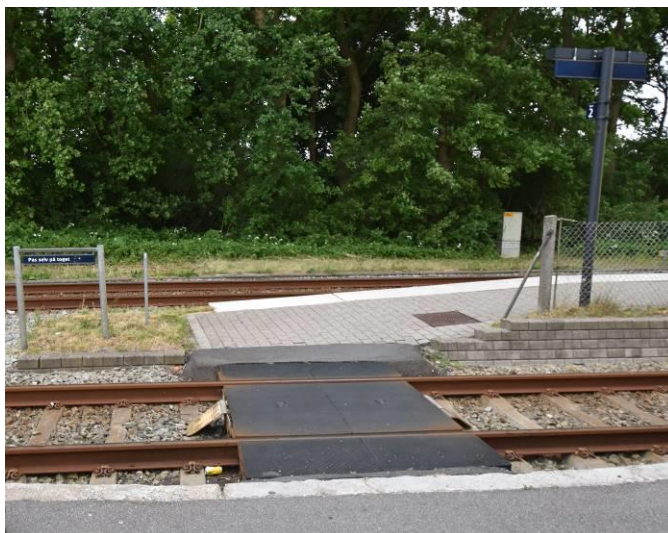
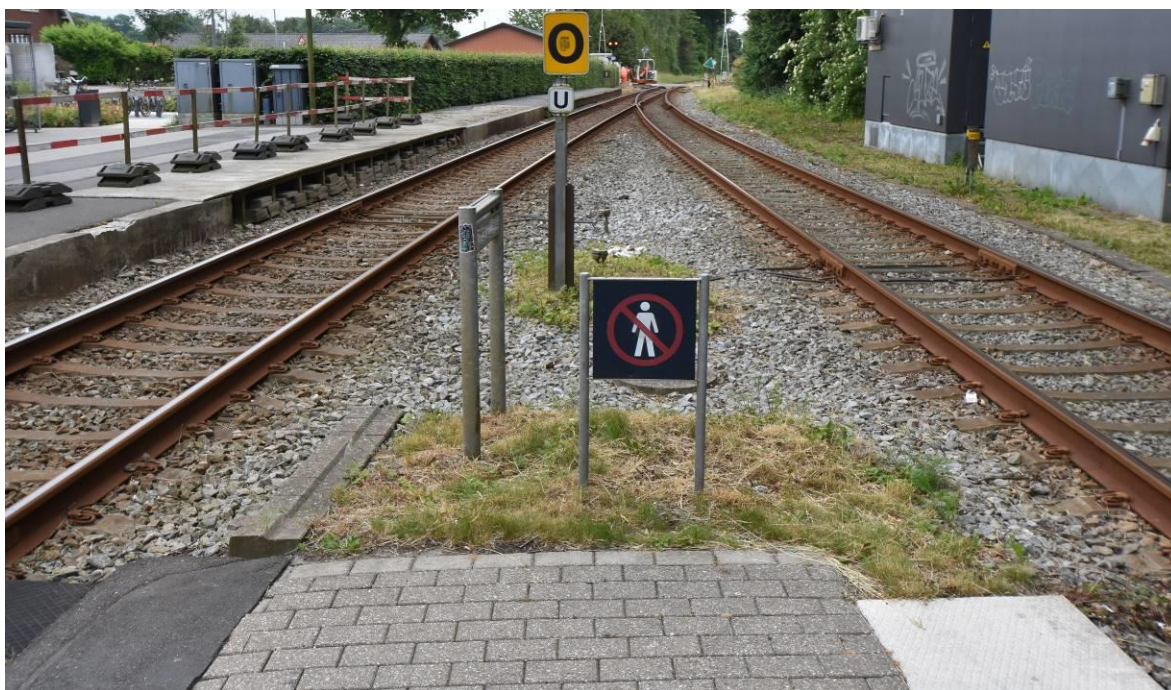
Personer, der benytter overgangen i Kværndrup, skal selv passe på jf. tekst på skilt mellem sporene. Der var opsat et enkelt skilt for enden af perronen ved spor 2; skiltet – med teksten ”Pas selv på toget” - var opsat mellem sporene og parallelt med disse. Set fra perron ved spor 1 stod skiltet til venstre for overgangen, uden for perronen ved spor 2. Se foto nedenfor.

Ved færdsel fra perron ved spor 2 mod overgangen, kunne skiltet kun med god vilje ses; der fandtes skiltning, der forbød færdsel mellem sporene; eneste mulighed for at fortsætte var at dreje til venstre og krydse sporene – uden tydelig advarsel.

På Kværndrup station var skiltet placeret til venstre for overgangen, væk fra perronen ved spor 2, se foto side 3.

Da kvinden skulle krydse gennemkørselssporet via overgangen, bestod sikringen af et enkelt skilt, der var opstillet, så det ikke var læseligt for den gående fra perronen ved spor 2, og som ikke var udformet så det i sig selv indikerede advarsel eller fare – i modsætning til det skilt med piktogram, der viste forbud mod at færdes videre mellem sporene – se foto side 3.

Den eneste sikring af overgangen – ”advarsels”skiltning – må i sin udformning og placering anses for ganske utilstrækkelig. Havarikommisionen er ikke bekendt med Banedanmarks eller DSBs normer på dette område, herunder eventuelle normer for anvendelse af piktogrammer i forbindelse med perronovergange – med eller uden varslingsanlæg.

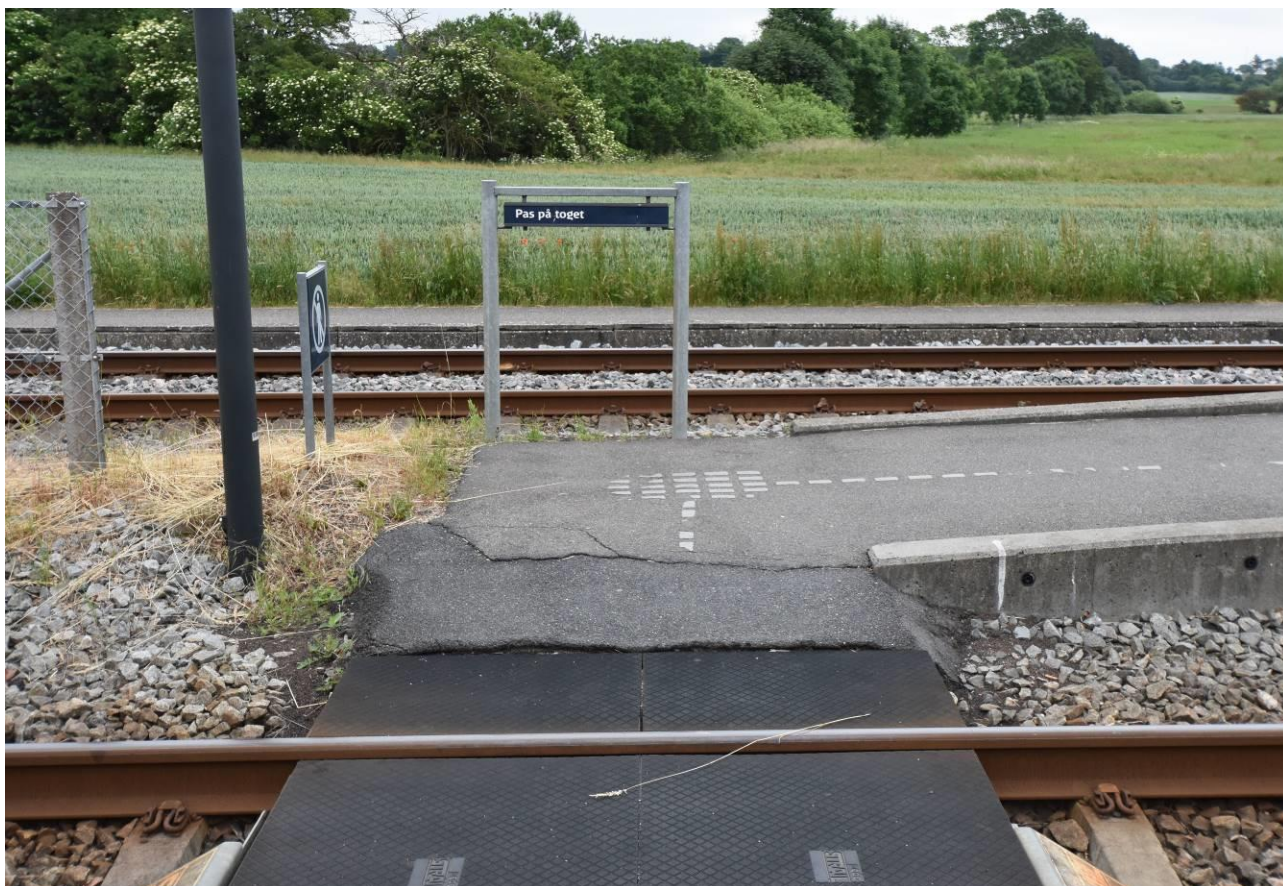
På Stenstrup station var skiltet placeret således, at det kunne ses fra perron ved spor 1, men placeret ved den fjerne side af overgangen, så det hindrede, at man fra overgangen fortsatte ud mod og over spor 2. Det var og er ikke tydeligt hvorvidt skiltet gælder for brug af overgangen over spor 1.

For begge stationer gælder, at den forholdsvis enkle advarselsskiltning ikke er opsat, så den kan advare personer der kommer fra perronen ved spor 2 og som skal krydse sporene for at komme til perron ved spor 1.

Perronovergangen på Stenstrup station
