# **Redegørelse**

**Person påkørt i overkørsel 100, Merløsevej  
mellem Store Merløse og Nyrup**

**28.09.2015**

| HCLJ 610-2015-21 | Ulykke | Personpåkørsel | Togkørsel |

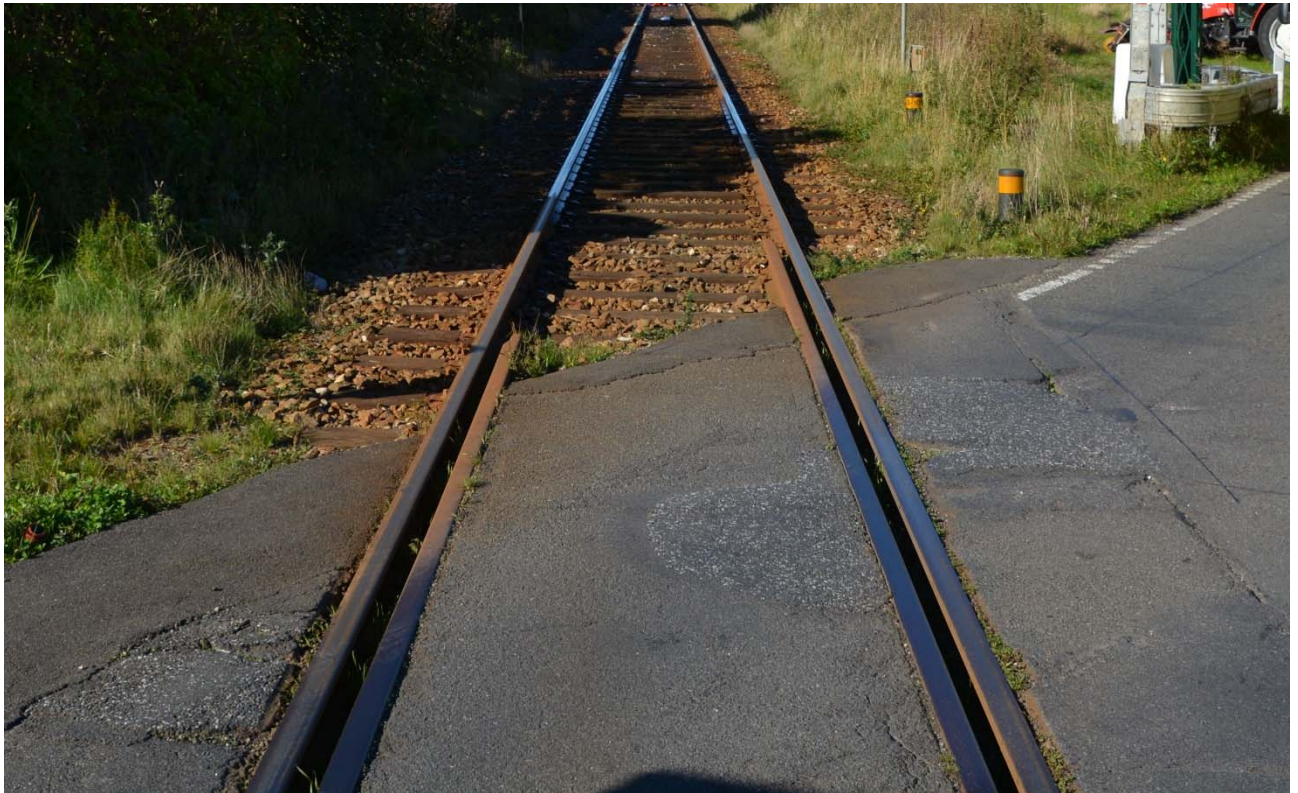
1 Det område af overkørsel 100, hvor påkørslen skete. Bomdrev mv. ses øverst til højre.

Under telefonsamtale med banemesteren inden arbejdet var igangsat, men på et tidspunkt hvor arbejdsområdet fra NCC var klar og flere af entreprenørmaskinerne startet, gik banebetjenten ind i overkørslen. Overkørselsanlægget var ikke igangsat, men overkørselssignaler, klokker og bomnedlukning gik i gang umiddelbart efter, at banebetjenten havde passeret signaler og bomdrev fra den ene side.

Banebetjenten gik på vejbanen, krydsede sporet og vendte om, hvorved han mere eller mindre har haft højre side/ryggen vendt mod det kommende tog. Sigtbarheden var på grund af tåge lav, 40-50 meter. Han synes ikke at have opfattet, at overkørslen blev sikret.
