# Havarikommisionen

## Statement 2021-255

**Bil kører ud foran regionaltog i overkørsel 127 i Tønder d. 02-08-2021.**

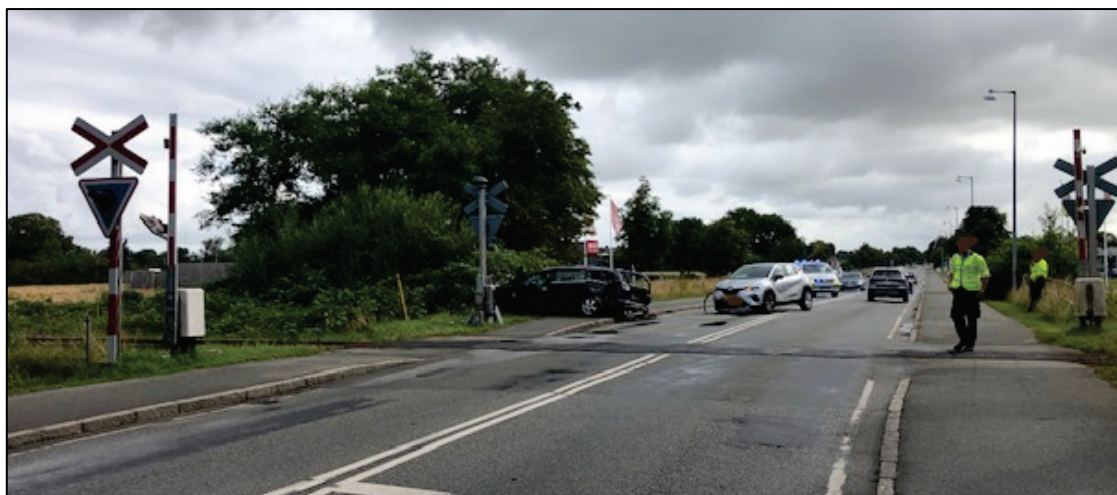
Foto 2: Uheldsstedet set i østlig retning (foto Banedanmark).
