# Havarikommissionen

Accident Investigation Board Denmark

## Rapport 2021-246

**Kollision mellem personbil og regionaltog i Hirtshals d. 14-07-2021.**

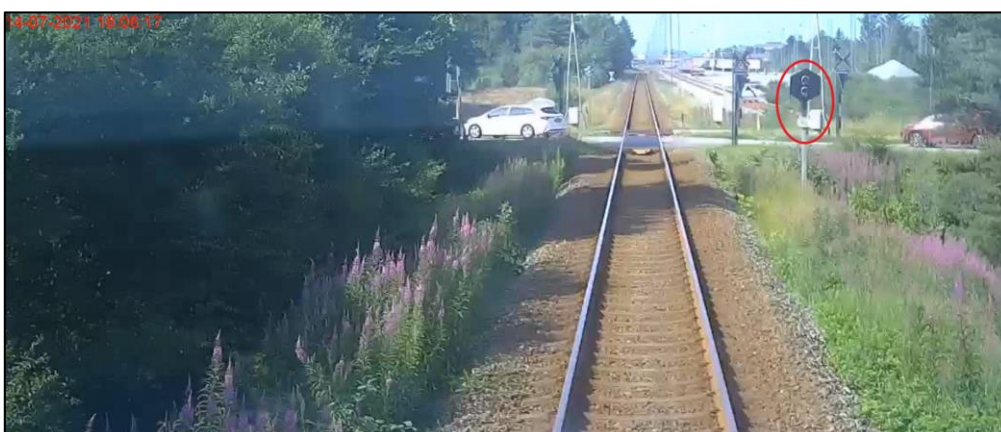
Figur 6. Optagelse fra togets frontkamera kort før passage af overkørslen, overkørselssignalet der er placeret til højre for sporet står 22 meter før overkørslen. Signalet er slukket. Overkørselens 4 bomme er alle oppe. Der var flere biler, der passerede overkørslen kort før kollisionen.

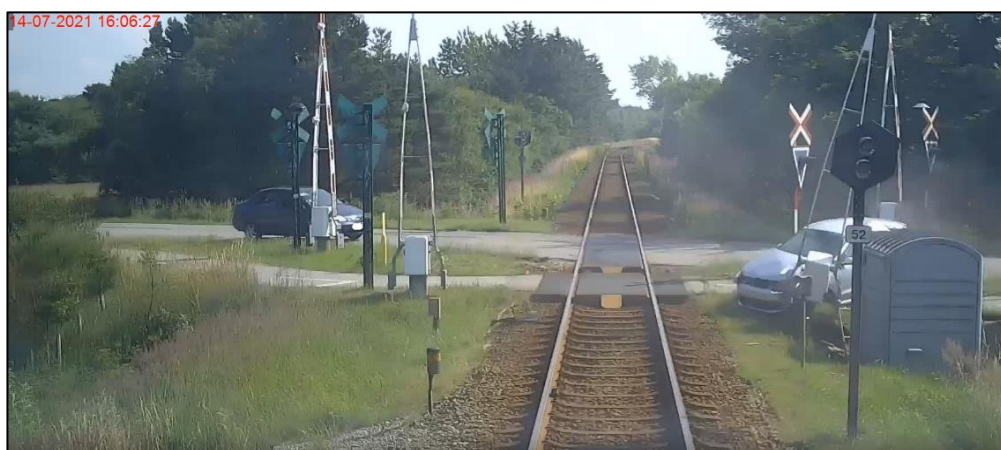
Figur 7. Optagelse fra togets bageste førerrum, der viser den påkørte bil holdende på cykelsti og i bomdrev tæt ved relæhytten. Overkørselssignalet fra Hirtshalssiden er også slukket.

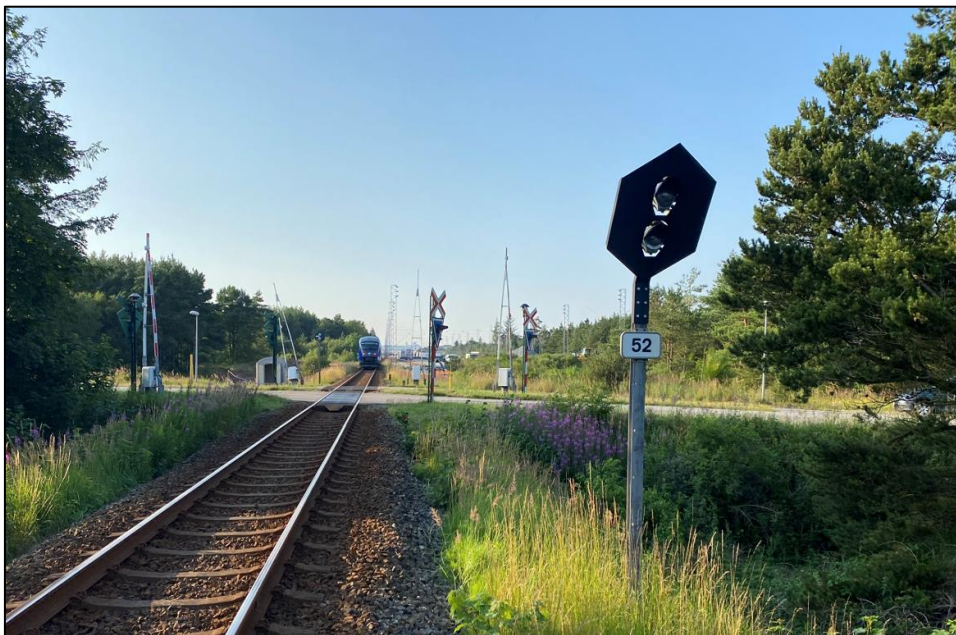
Foto 4. Slukket overkørselssignal A.01.2 ved overkørsel 52.

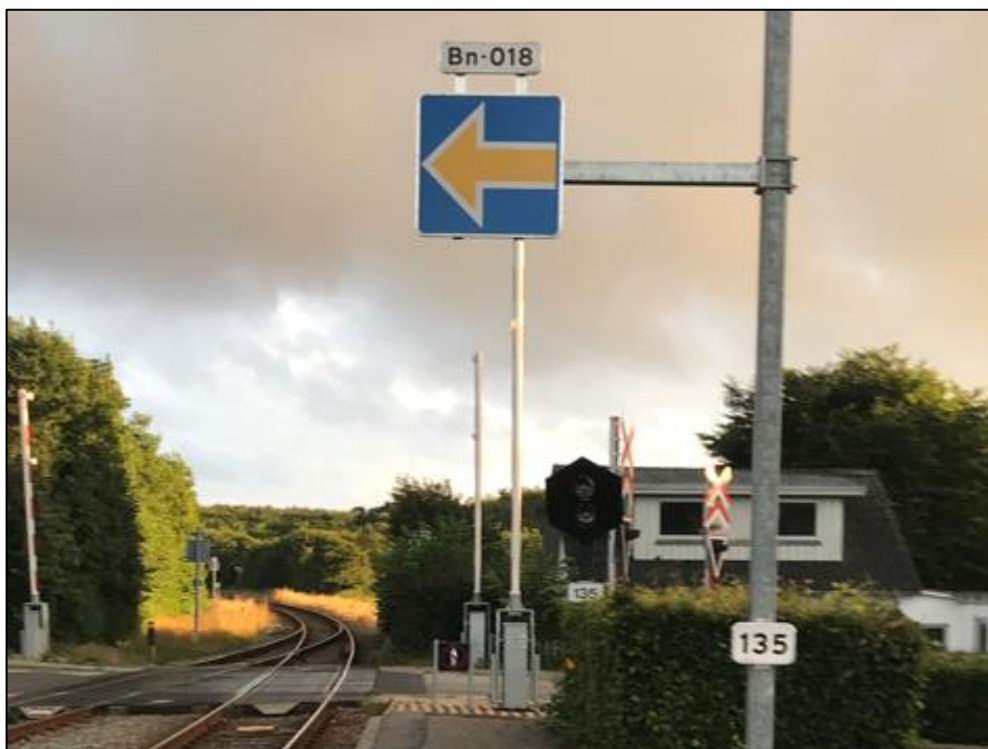
Foto 10. Slukket overkørselssignal på Bedsted station (Thybanen) efter indførelse af ETCS. Foto taget af HCLJ i juli 2021.
