Transporta nelaimes gadījumu un incidentu izmeklēšanas birojs

DZELZCEĻA NOPIETNA NEGADĪJUMA IZMEKLĒŠANAS NOBEIGUMA PĀRSKATS Nr. 5-02/1-19

**Nelaiimes gadījums ar cilvēku ritošā sastāva kustības laikā
2019. gada 8. februārī uz Rīgas dzelzceļa tilta pāri Daugavai**

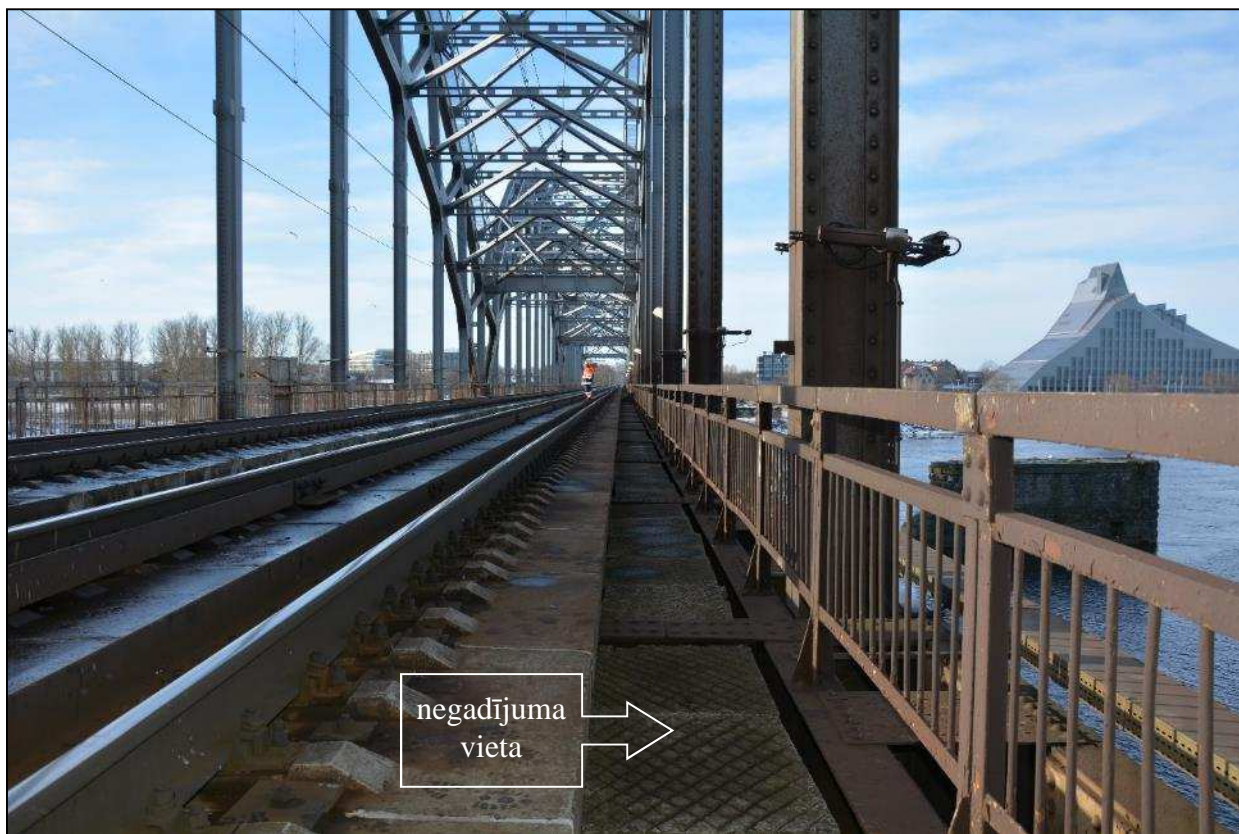
2. att. Negadījuma vieta (uz tilta)

Saskaņā ar vilciena kustības parametru atšifrēšanas izraksta datiem negadījuma brīdī elektrovilciens brauca pa tiltu ar ātrumu 69 km/h.

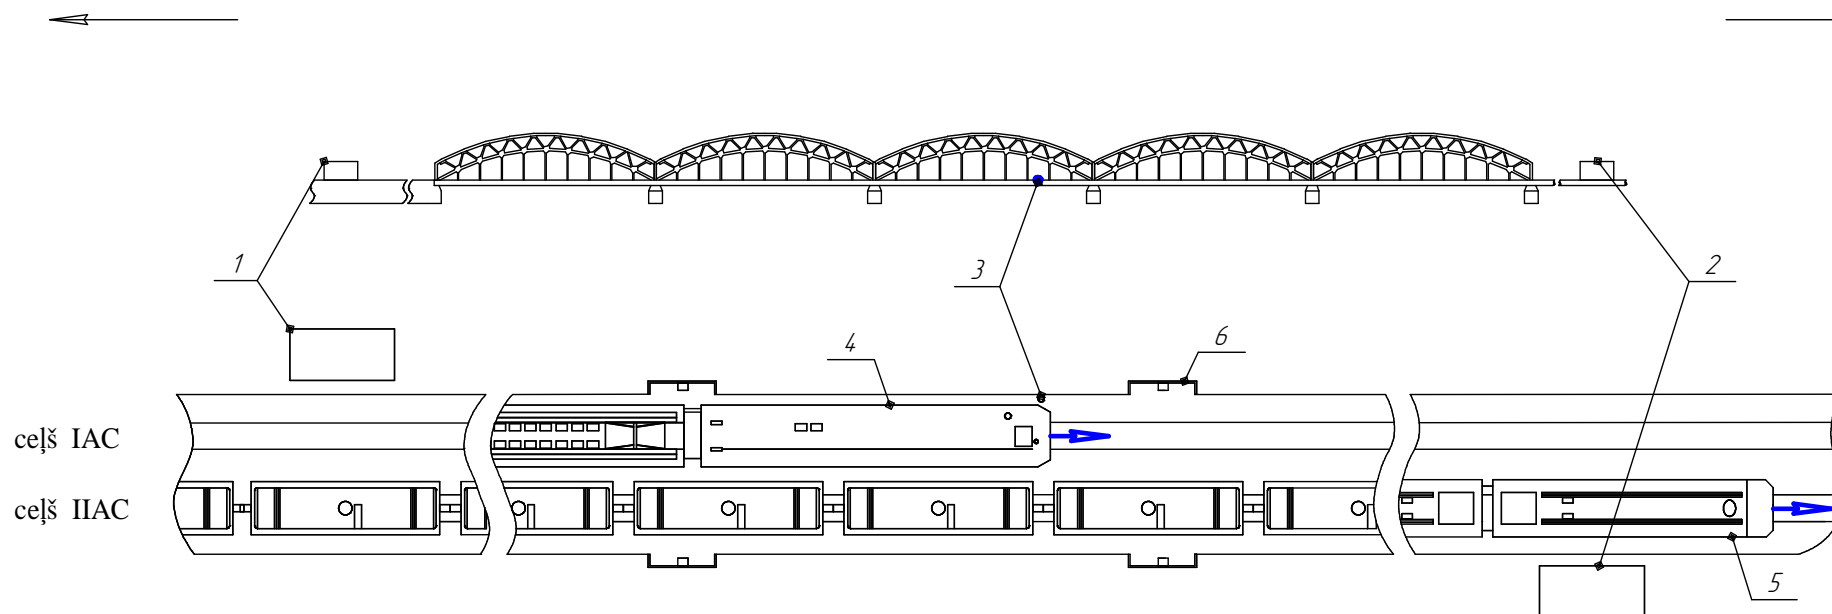
Negadījuma apstākļu shēma parādīta 3. att.

1., 2. apsardzes postenis

4. pasažieru vilciens Nr. 6504M

6. drošības "kabata"

3. negadījuma vieta

5. kravas vilciens Nr. 3166

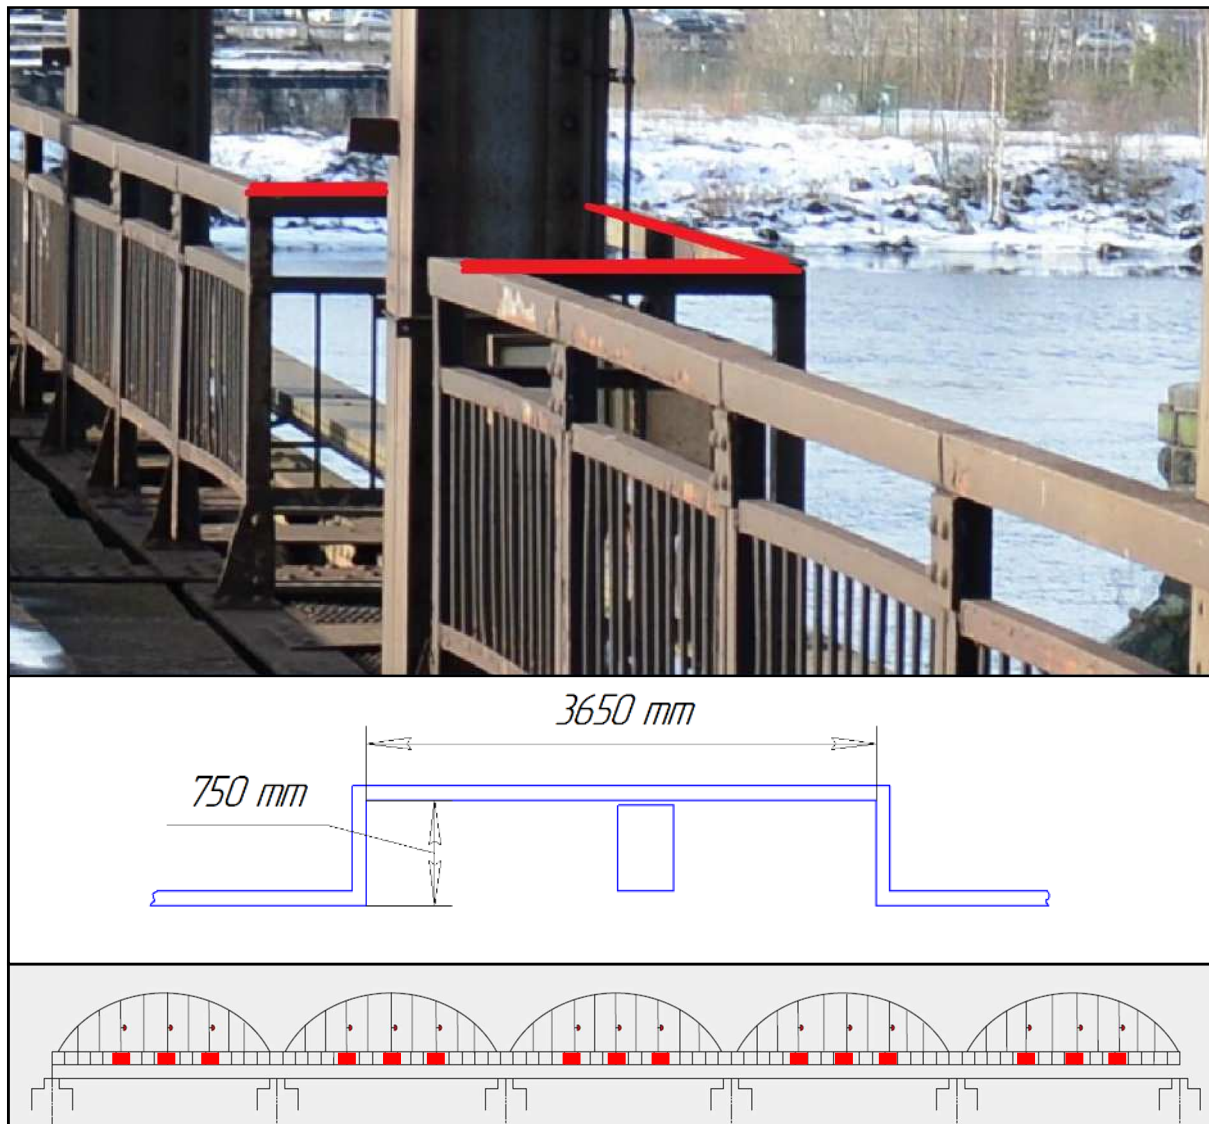
7. att. Tehnoloģiskās ejas “drošības kabata”, tās izmēri un izvietojums uz tilta.

Tehnoloģiskajai ejai ir speciālās nišas – “drošības kabatas” (sk. 7. att.), kurās apsardzes uzņēmuma darbiniekiem un citiem uz tilta strādājošiem dzelzceļa uzņēmumu darbiniekiem jāieiet, ja tuvojas vilciens.

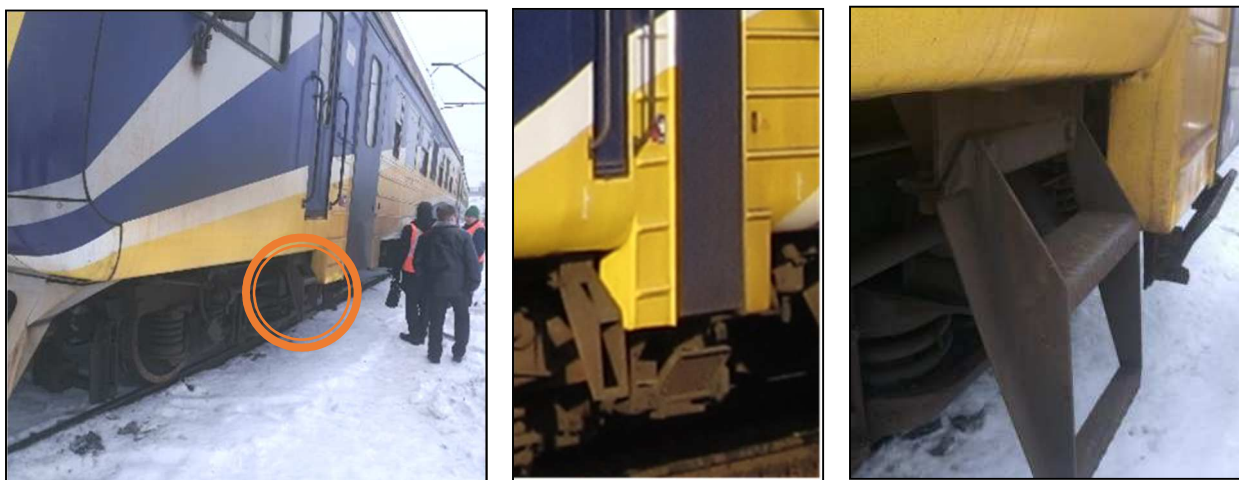
11. att. Galvas vagona kabīnes kāpslis

Plkst. 6.54 tilta apsargs pa tilta tehnoloģisko eju gar IAC sliežu ceļa devās uz Rīgas apsardzes posteni. Kad viņš bija nonācis aptuveni tilta vidū, pa sliežu ceļu IIAC Rīgas pasažieru stacijas virzienā brauca kravas vilciens. Šī vilciena lokomotīves brigāde pamanīja stāvošu tilta apsargu un padeva vēstījuma signālu. Pēc dažām sekundēm pa IAC ceļu brauca elektrovilciens arī Rīgas pasažieru stacijas virzienā. Elektrovilciena mašīnists nepamanīja tilta apsargu, iespējams, tāpēc, ka tilta apsargs atradās kreisajā pusē starp tilta konstrukcijām, tiešā tuvumā aiz ieslēgta tilta apgaismojuma prožektora, kura stari bija pavērsti Torņakalna stacijas virzienā. Tilta apsargs nedzirdēja no aizmugures braucošo pasažieru vilcienu, iespējams, kravas vilciena radītā trokšņa dēļ. Un tā rezultātā notika negadījums. Elektrovilciens ar galvas vagona kabīnes kāpsli (sk. 11. att.) aizķēra tilta apsarga labo roku, to noraujot un tilta apsargu nogāžot zemē. No iegūtām traumām tilta apsargs gāja bojā.

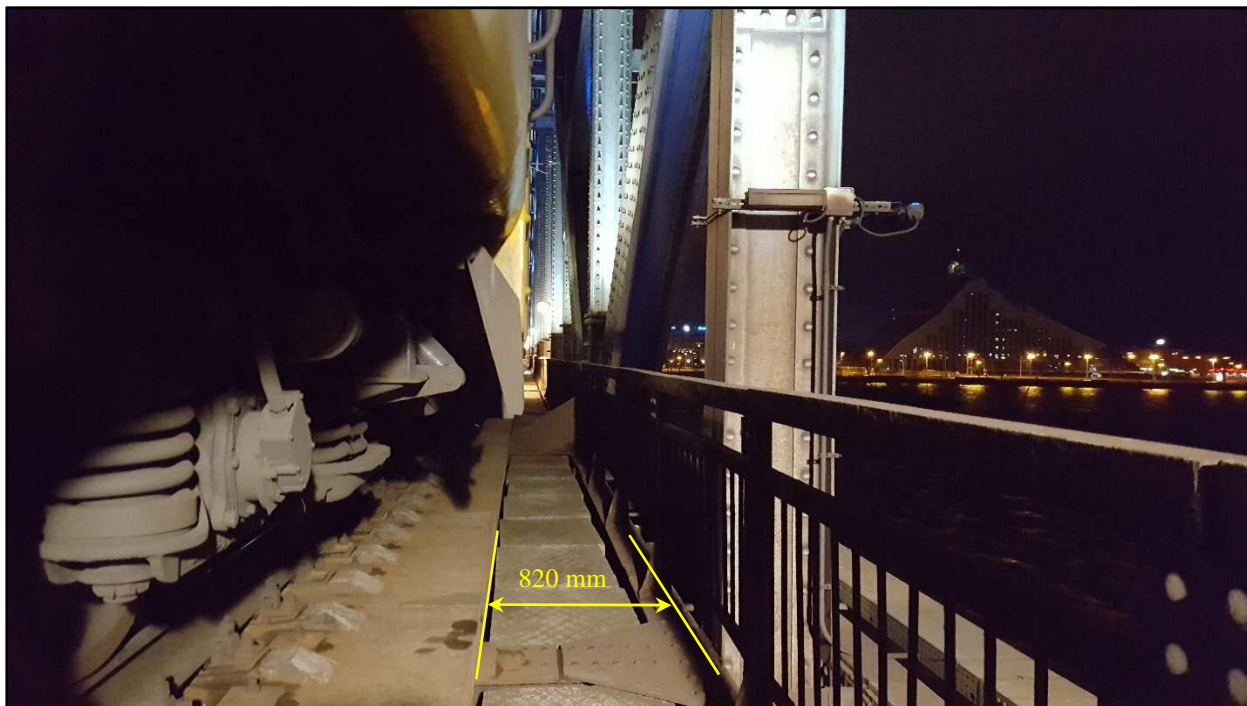
12. att. Tehnoloģiskās ejas izvietojums attiecībā pret braucošo elektrovilcienu

Tilta tehnoloģiskā eja atrodas tiešā tuvumā sliežu ceļam. Tehnoloģiskās ejas platums ir tikai 82 cm (sk. 12. att.). Vilciena kustības laikā cilvēka atrašanās uz tehnoloģiskās ejas ir bīstama dzīvībai, jo vilciens var aizķert cilvēku. Šādās situācijās atrašanās uz tehnoloģiskās ejas ir aizliegta, un cilvēkam ir jāatrodas “drošības kabatā”.

Tilta apsarga iegūto traumu raksturs norāda uz to, ka negadījuma brīdī viņš atradās tehnoloģiskajā ejā un gāja Rīgas posteņa virzienā, kaut arī darba aizsardzības instrukcija to aizliedz. Darba aizsardzības instrukcijā ir šāda prasība:

Šajā sakarā Izmeklēšanas birojs izstrādāja vienu drošības ieteikumu (sk. 10. sad., ieteikums Nr. 2020-1).

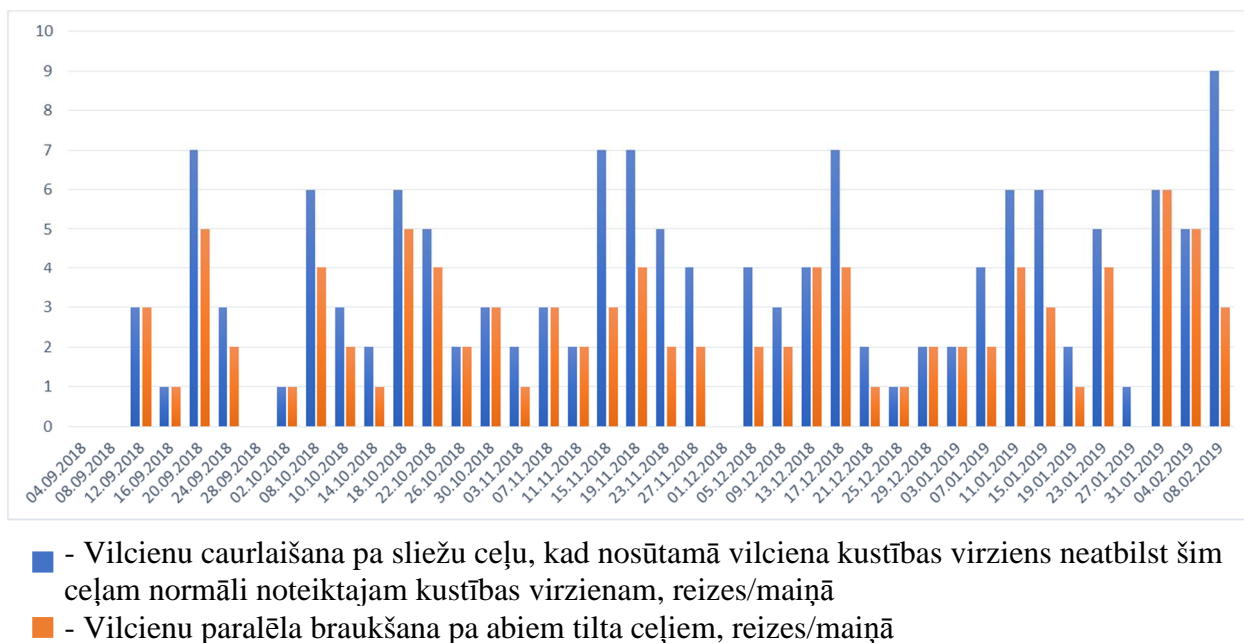
13. att. Vilcienu kustības statistika tilta apsarga maiņu datumos

Pētot tilta apsarga darba maiņas un vilcienu kustības grafikus, tika konstatēts, ka situācijas, kad pa dzelzceļa tiltu notiek vienlaicīga divu vilcienu kustība Rīgas pasažieru stacijas virzienā, bija gandrīz katrā tilta apsarga darba maiņā (sk. 13. att.).

No attēlotā grafika var secināt, ka šādas situācijas tilta apsargam bija labi jāzina.

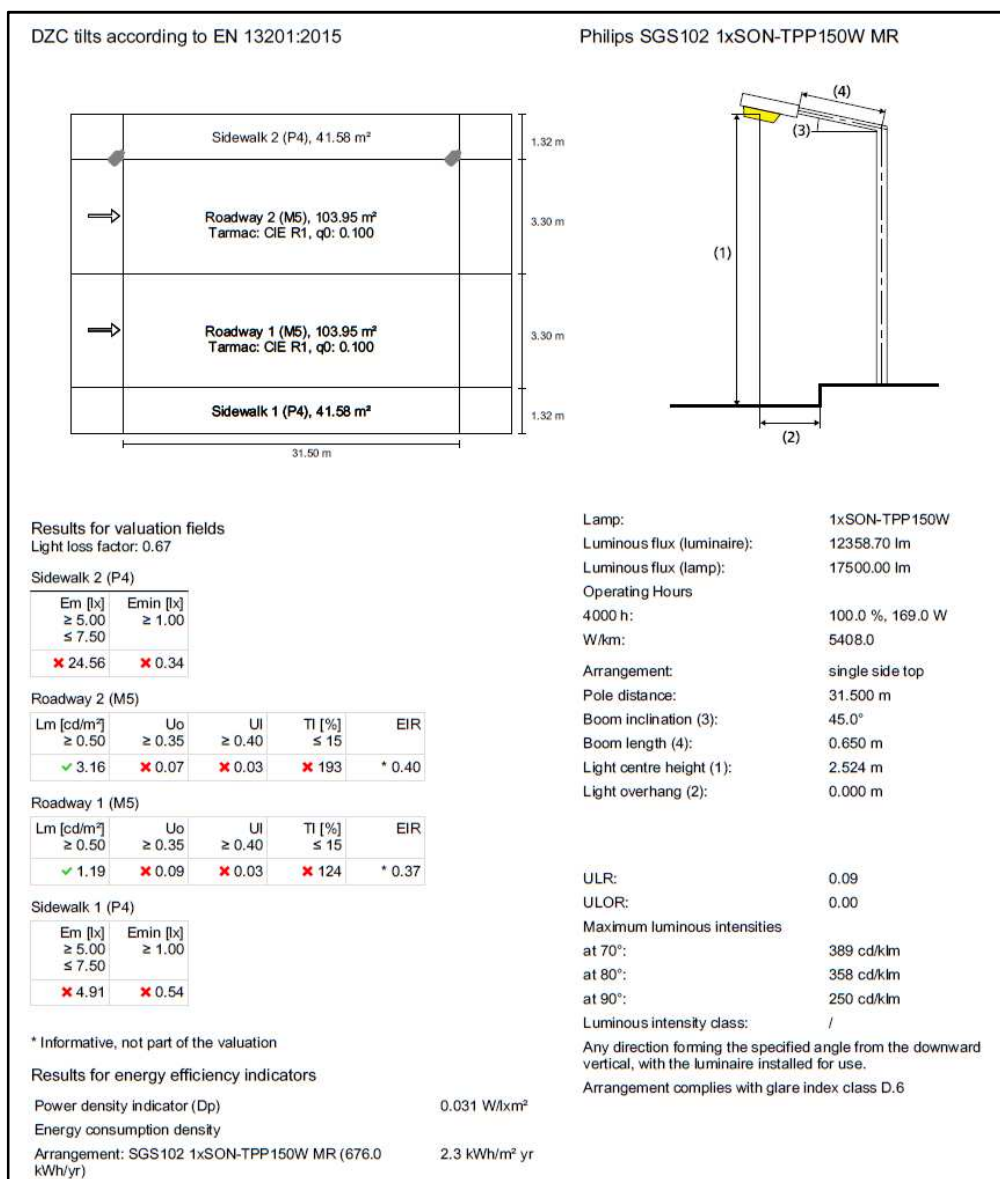
19. att. Matemātiskās modelēšanas rezultātu apkopojums
(Dialux programmā iegūtie modelēšanas rezultāti)

Visos gadījumos bija konstatēts, ka minimālās prasības netiek izpildītas, ko apliecina sarkanas atzīmes ❌ pie iegūtajiem parametriem (sk. 19.att.).

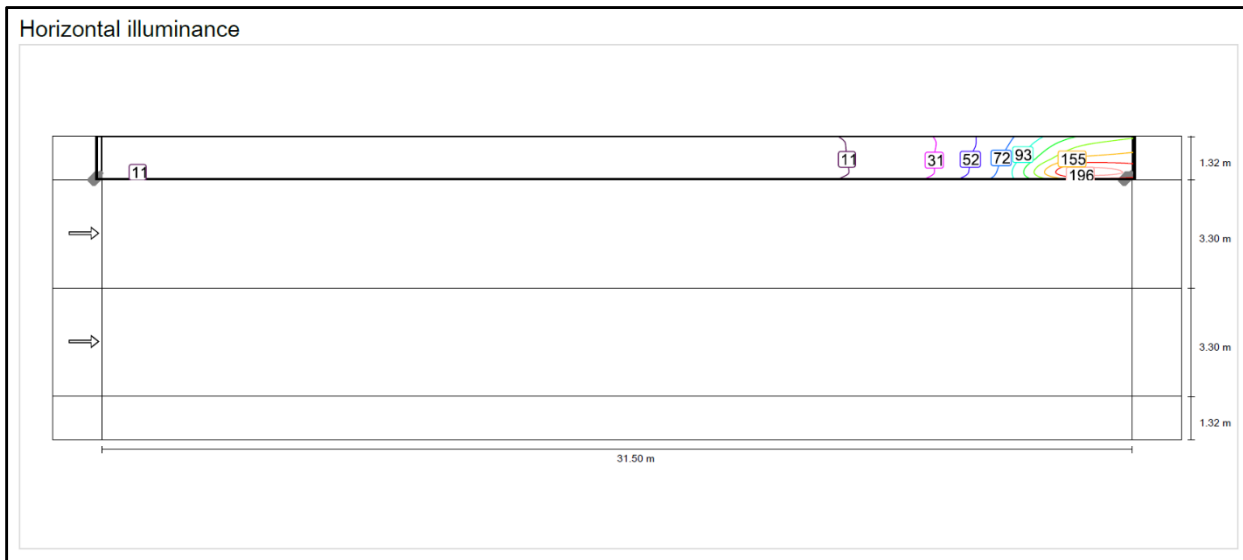
20. att. Apgaismojuma daudzuma (lx) sadalījums starp gaismekļiem uz tehnoloģiskās ejas pie IAC sliežu ceļa
(Dialux programmā iegūtie modelēšanas rezultāti)

Ar laukuma modelēšanas pieeju ir redzams, ka žilbinājuma vērtības arī pārsniedz robežas, kā arī redzams, ka apgaismojuma līmenis ir ļoti nevienmērīgs (sk. 20.att.), t.i. tuvāk gaismeklim krietni pārsniedzot prasības, un tālākos punktos faktiski neizpildot prasības.

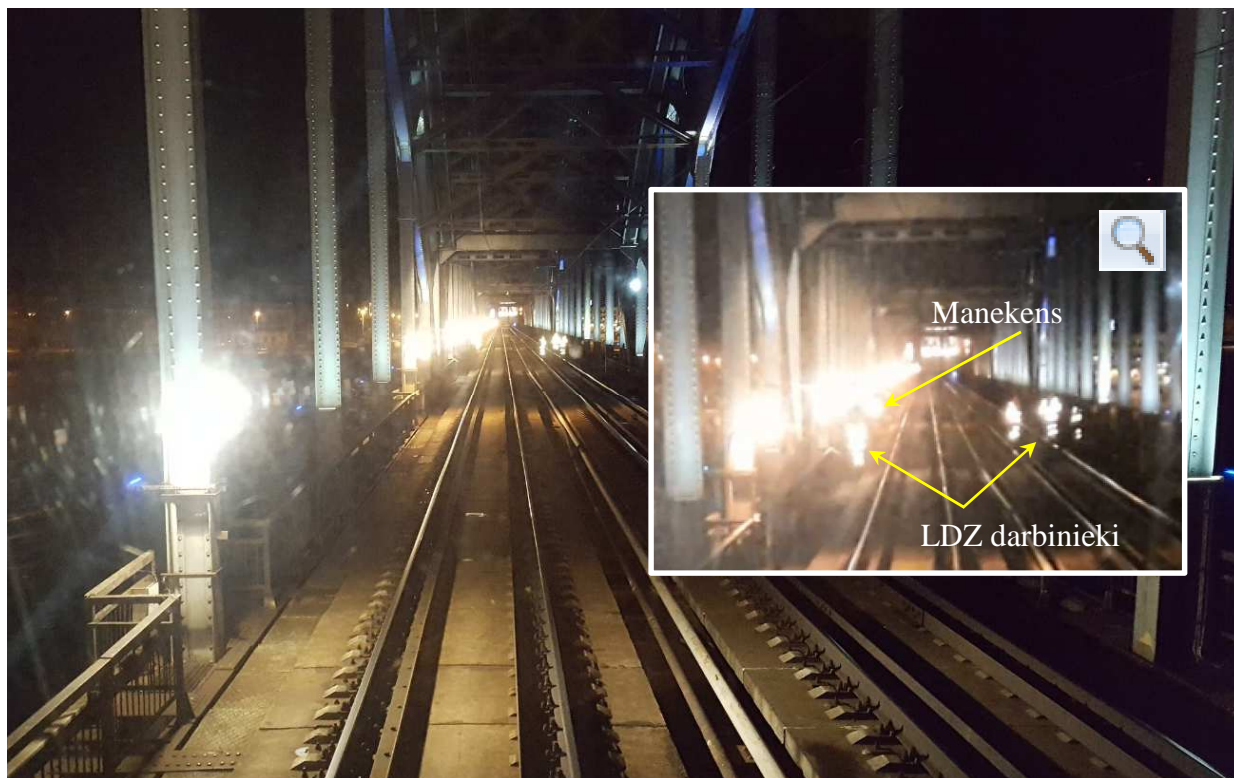
21.att. Skats no elektrovilciena kabīnes

Ekspertīzes praktiskās daļas nodrošināšanai bija iesaistīti infrastruktūras pārvaldītāja darbinieki, kuru darba apgērbis bija ar vairākiem atstarojošiem elementiem (skat. 21. att.). Minētie darbinieki ekspertīzes laikā atradās gan uz tehnoloģiskās ejas ar gaismekļiem, gan pie otras ejas pretējā sliežu ceļa pusē. Eksperti novēroja, ka no elektrovilciena kabīnes šie darbinieki bija labāk saskatāmi nekā manekens. Minēto darbinieku kustības bija labi redzamas, jo gaismu atstarojoši elementi bija gan uz rokām, gan uz kājām.

Šajā sakarā Izmeklēšanas birojs izstrādāja vienu drošības ieteikumu (sk. 10. sad., ieteikums Nr. 2020-2)
