Drážní inspekce
The Rail Safety Inspection Office

Zpráva o výsledcích šetření příčin a okolností vzniku mimořádné události

Srážka zlomené části kardanové hřídele hnacího drážního vozidla řady 843 přesahující obrys vozidla s částí stavby dráhy, za jízdy vlaku Os 3442, mezi železničními stanicemi Ostrava-Třebovice a Děhylov, s následným únikem ekologicky závadných látek a požárem

Investigation Report of Railway Accident

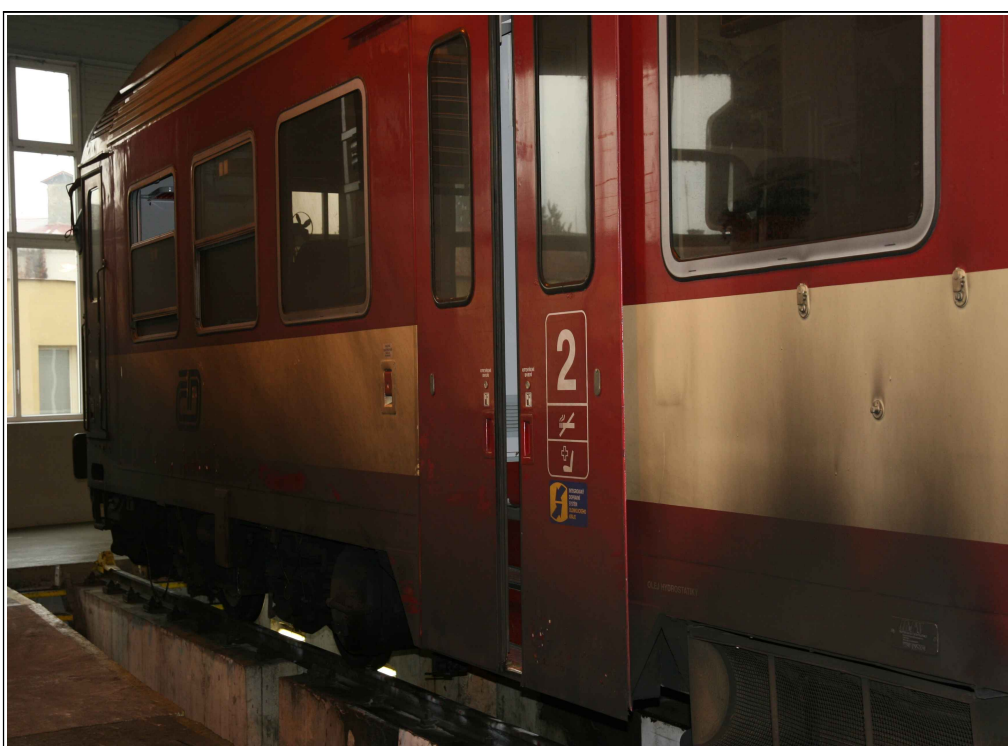
Obr. č. 1: Pohled na ohořelé HDV 843.021-7

- HDV 843.021-7 – mechanické poškození kardanové a spojovací hřídele pomocných pohonů spalovacího motoru „A“, destrukce slučovací převodovky, proražení naftových nádrží, proražení bloku spalovacího motoru „B“, vlivem vysokých teplot ohořelé pryžové hadice a ohořelá izolace elektroinstalace. Požárem byl poškozen lak vozové skříně DV;
- TDV 50 54 29-29 019-8 – mechanické poškození (proražení) palivové nádrže, poškozený brzdový kotouč, brzdový vzduchojem, skříň topení, hlavní a napájecí potrubí, vlivem vysokých teplot byla tepelně ovlivněna dvojkolí, poškozeny pryžové hadice a ohořelá izolace elektroinstalace. Požárem byl poškozen lak vozové skříně DV;
- TDV 50 54 80-29 217-4 – mechanické poškození (proražení) palivové nádrže, vlivem vysokých teplot poškozena elektroinstalace vedená spodkem DV, poškozen lak podvozků a vozové skříně DV.

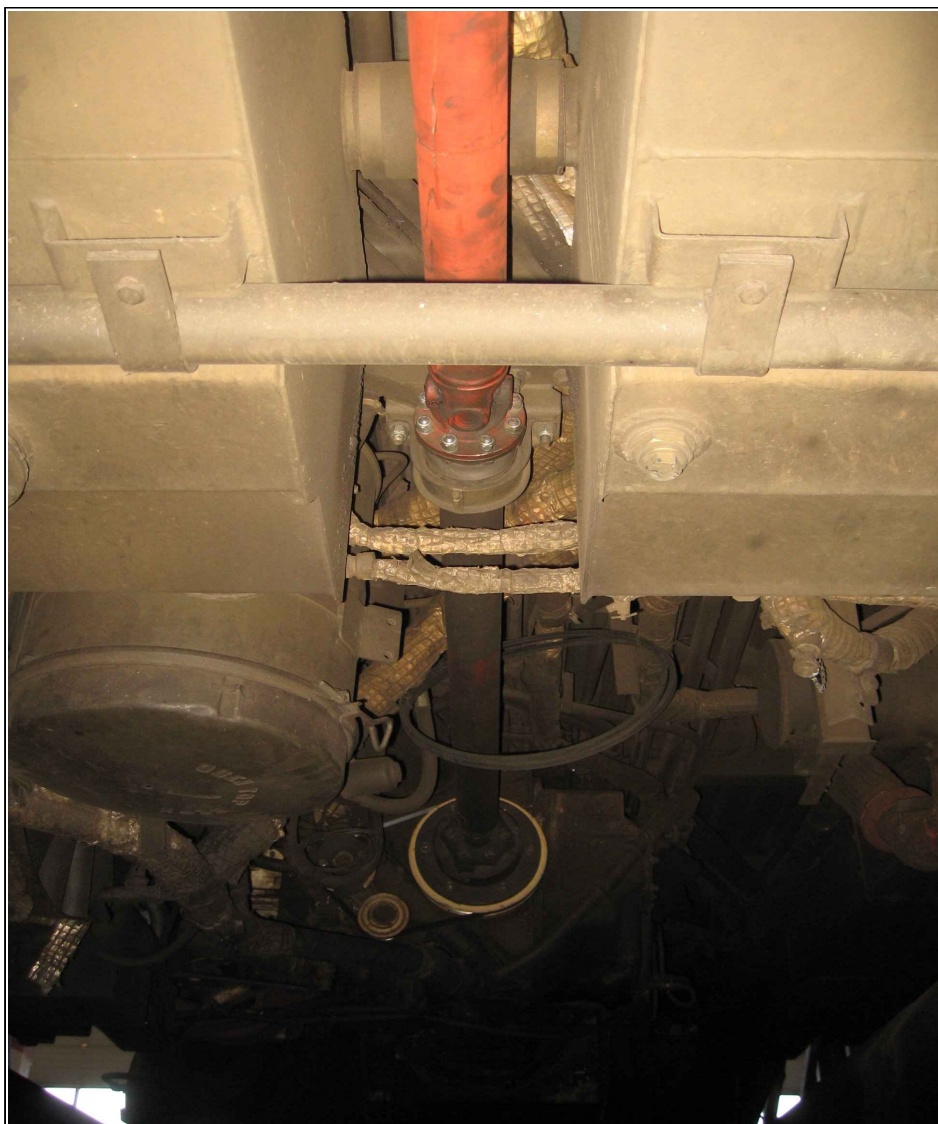
Spojovací hřídele jsou od obou spalovacích motorů vedeny volným prostorem pod podlahou HDV podél chladicích bloků spalovacích motorů. Kardanová hřídel od spalovacího motoru „A“ je vedena volným prostorem pod podlahou HDV. Kardanová hřídel od spalovacího motoru „B“ je vedena pod podlahou HDV mezi palivovými nádržemi, každá o objemu 450 l. Spojovací i kardanová hřídel nejsou v žádném místě zajištěny bezpečnostními třmeny pro zabránění nežádoucí destrukce okolí hřídelí v případě závady, která se projeví uvolněním rotující hřídele nebo její části.

Obr. č. 3: Vedení kardanové hřídele spalovacího motoru „B“ mezi palivovými nádržemi

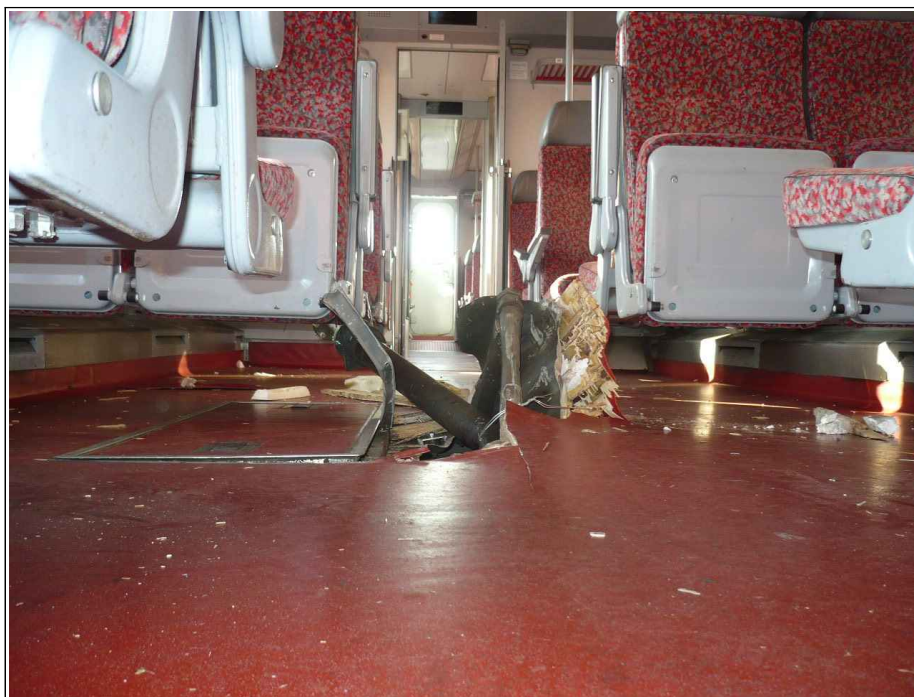
DI eviduje obdobnou MU ze dne 27. 05. 2010 ve 22:05 h, kdy mezi žst. Háj ve Slezsku a zastávkou Lhota u Opavy za jízdy vlaku Os 3450 došlo k roztržení pružného kloubu spojovací hřídele pomocných pohonů mezi spalovacím motorem „A“ a slučovací převodovkou HDV 843.021-7, mající za následek proražení podlahy HDV a průnik uvolněné spojovací hřídele do oddílu pro cestující, viz obr. č. 4.

Bezprostřední příčinou vzniku této MU byla vada materiálu pružného kloubu spojovací hřídele pomocných pohonů.

Obr. č. 4: Průnik spojovací hřídele do oddílu pro cestující

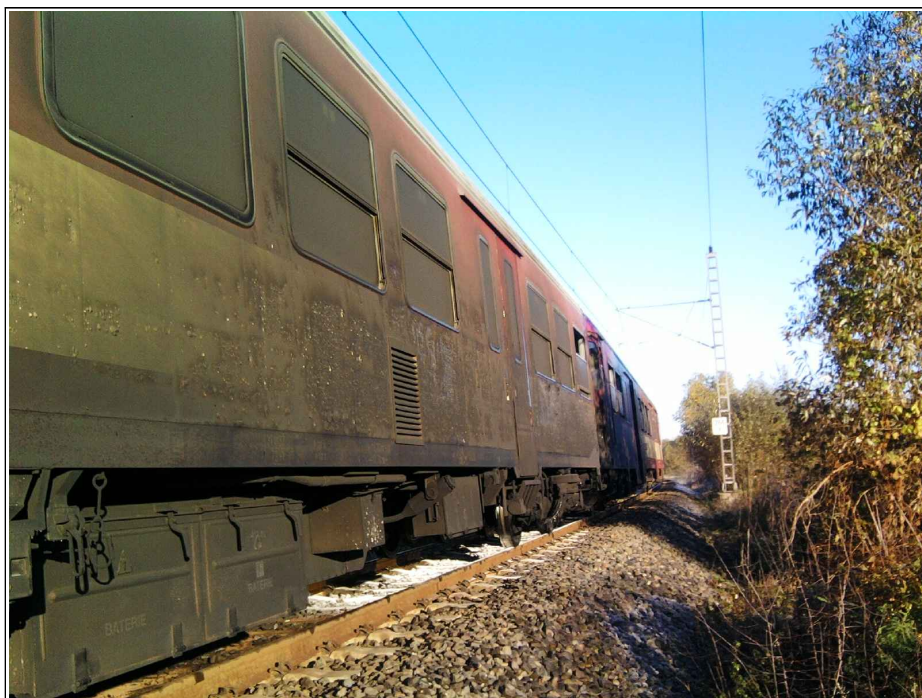
Obr. č. 5: Celkový pohled na ohořelá DV v místě zastavení vlaku Os 3442 v km 266,800

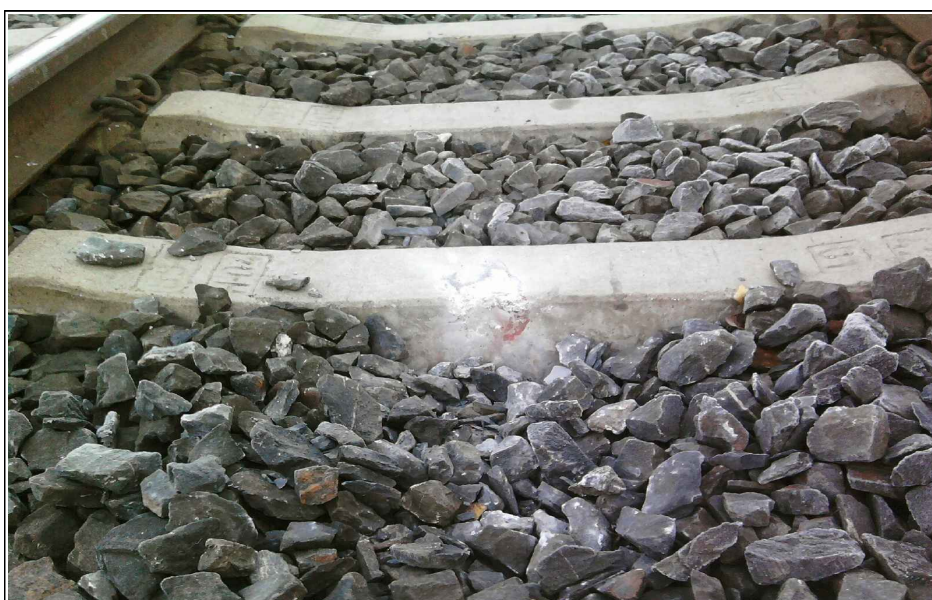
- 04:05:05 h vznik MU, kdy uvolněná, rotující zadní část kardanové hřídele, při rychlosti blížící se $89 \text{ km} \cdot \text{h}^{-1}$, narazila do železobetonového příčného pražce kolejového roštu;

Obr. č. 6: Místo vzniku MU km 265,960

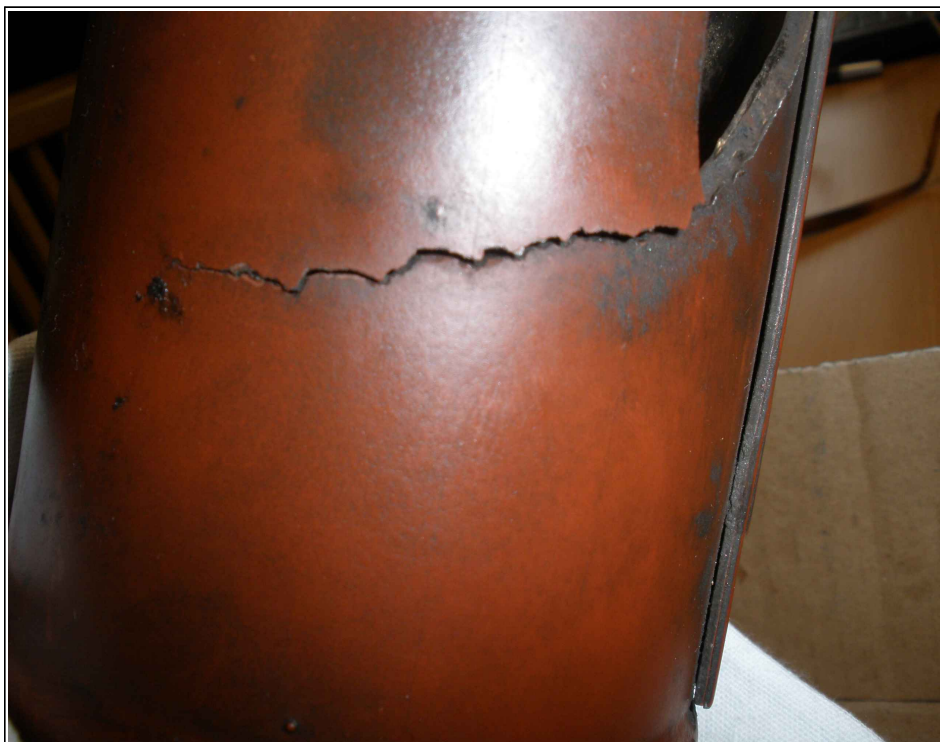
Ze závěrů komisionální prohlídky HDV 843.021-7 vyplývá, že příčinou vzniku MU byl lom kardanové hřídele pomocných pohonů, č. 442-17200-113-7, spalovacího motoru „A“ v místě bodového upevnění vývažku. Vyvážení kardanové hřídele bylo provedeno přivařením tří vrstev vývažků. První dvě vrstvy vývažku byly na tělo trubky upevněny najednou, pěti bodovými svary. Třetí vrstva vývažku menšího rozměru byla na předešlé vývažky upevněna třemi bodovými svary. Vzhledem k destrukci kardanové hřídele

K lomu těla trubky kardanové hřídele došlo únavovým poškozením, iniciovaným v důsledku použitého způsobu upevnění vyvažovacích tělísek bodovými svary. Tento způsob upevnění byl zvolen dodavatelem (výrobce) kardanové hřídele, společností ML Tuning, spol. s r. o., protože TP MSV 74/95 s dodatkem č. 1, 2 a technická dokumentace HDV řady 843, dle kterých bylo HDV 843.021-7 schváleno, **způsob upevnění vyvažovacích tělísek na tělo trubky kardanové hřídele pomocných pohonů nijak neupravují**. Způsob a technologie upevnění vyvažovacích tělísek byl v tomto případě ponechán na dodavateli

Lom kardanové hřídele pomocných pohonů, č. 442-17200-113-7, byl iniciován v místě upevnění vývažku bodovým svarem. Tento způsob upevnění vývažku měl za následek tepelné ovlivnění a změnu plasticity materiálu těla trubky kardanové hřídele v místech bodových svarů, vznik únavových trhlin a v konečném důsledku zlomení hřídele a vznik MU.

Obr. č. 7: Detail lomu těla trubky kardanové hřídele

- upevňovat u používaných drážních vozidel vývažky kardanových hřídel způsobem, který tepelně neovlivní jakost a plasticitu materiálu hřídele;
- zajistit spojovací a kardanové hřídele u používaných drážních vozidel bezpečnostními třmeny nebo klecí proti nežádoucímu poškození okolí hřídelí tak, aby žádná uvolněná část nekontrolovaně rotující hřídele nepřesáhla obrys vozidla, neohrozila bezpečnost osob a bezpečnou funkci staveb a zařízení a neohrozila životní prostředí;

- do doby zajištění výše uvedených spojovacích a kardanových hřídelí bezpečnostními třmeny nebo klecí proti nežádoucímu poškození okolí hřídelí při uvolnění hřídele nebo její části, zařadit do povinné náplně pravidelné údržby drážních vozidel (provozního ošetření a periodických prohlídek) kontrolu těla trubek těchto kardanových a spojovacích hřídelí, přičemž z preventivního účelu provést jednorázovou kontrolu těla trubek kardanových a spojovacích hřídelí u všech v úvahu přicházejících HDV v nejkratším možném termínu.

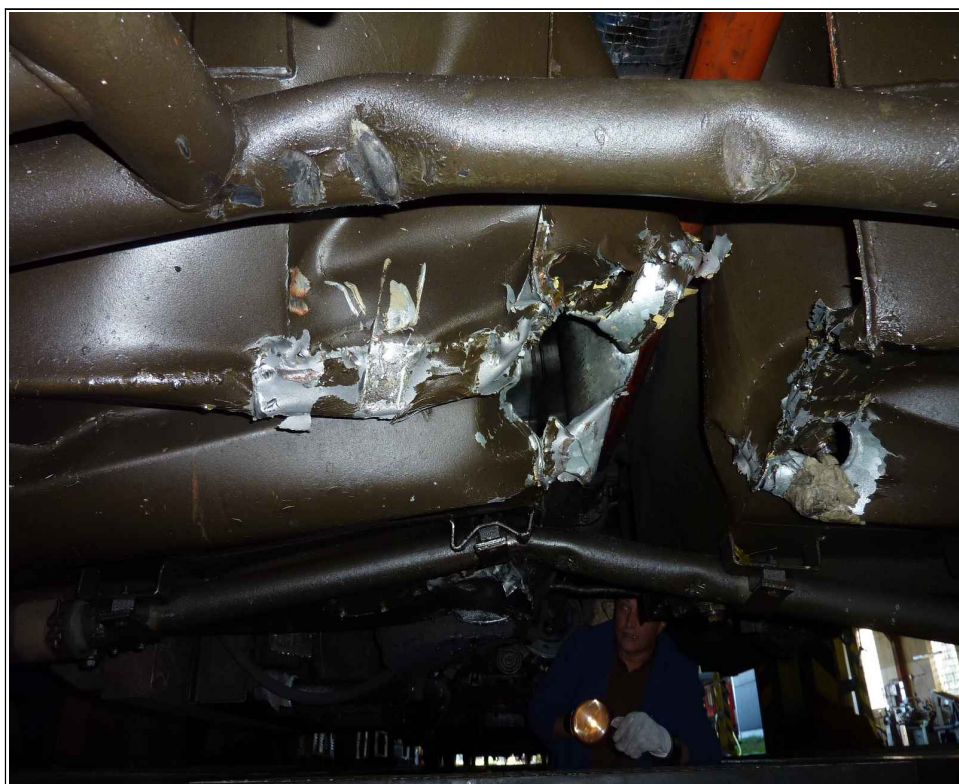
Obr. č. 8: Poškozená palivová nádrž HDV 843.021-7
