COMISIÓN DE INVESTIGACIÓN  
DE ACCIDENTES FERROVIARIOS

Investigación del incidente  
nº 0034/2014 ocurrido el 02.07.2014

INFORME FINAL SOBRE  
EL INCIDENTE FERROVIARIO Nº 0034/2014  
OCURRIDO EL DÍA 02.07.2014  
ENTRE CHINCHILLA Y BONETE (ALBACETE)

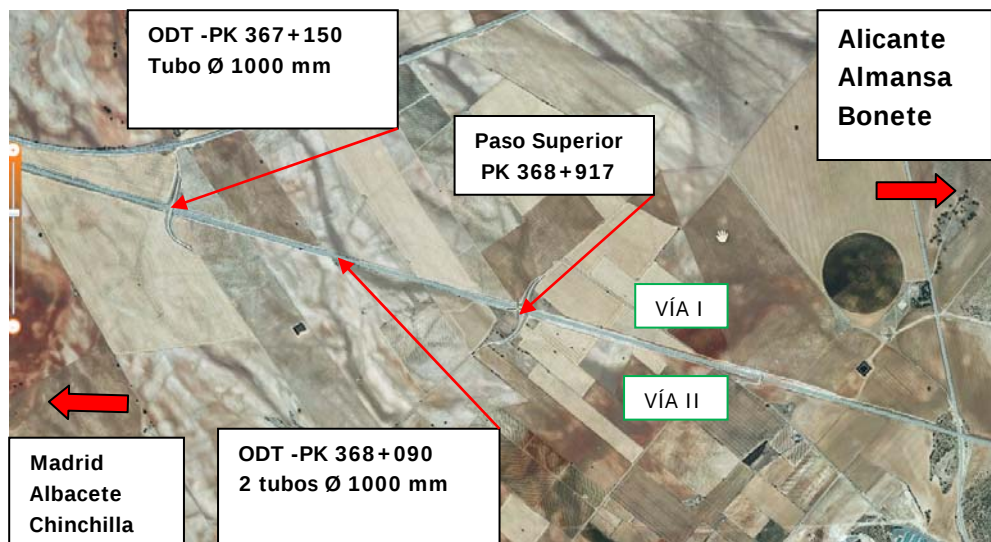
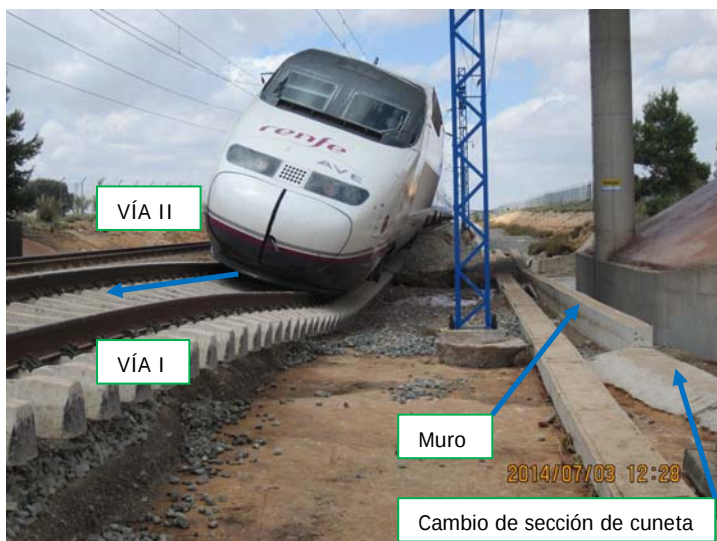
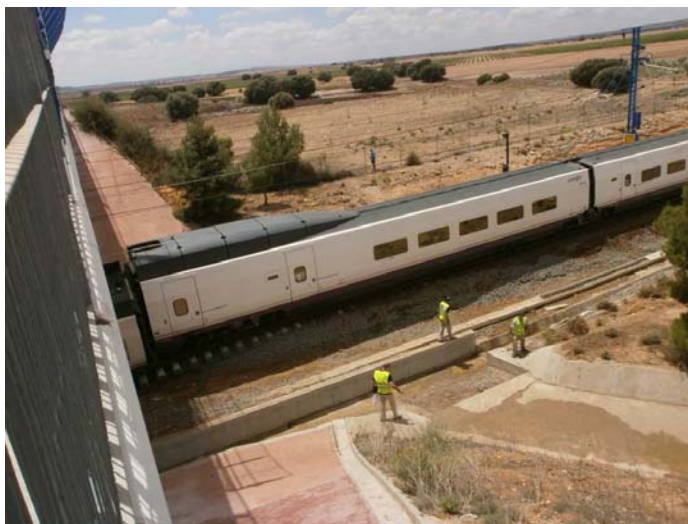
Bajo el paso superior mencionado es donde se producen los mayores daños en la infraestructura y donde quedó parado el tren en la vía I. En esta zona la cuneta cambia de sección y en su parte interior existe un muro para evitar la inundación de la vía.

*Cambio de sección de cuneta y muro (Fuente: Renfe Operadora)*

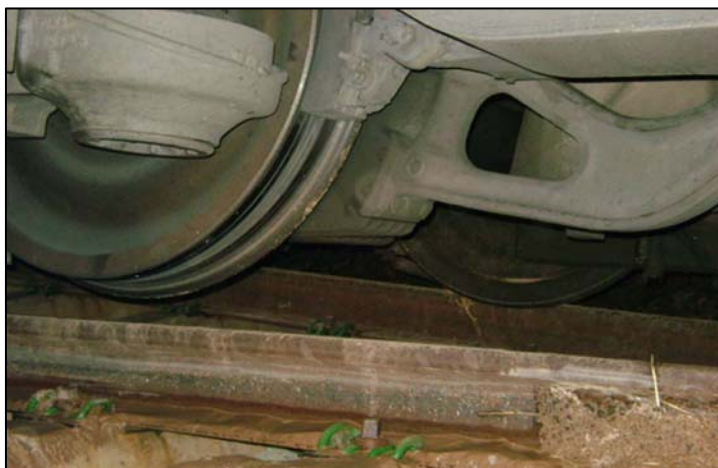
Posteriormente, la cabeza tractora se sigue inclinando hacia el exterior de la vía, llegando a formar respecto al plano horizontal un ángulo de 70º, y dos ruedas quedan sin contacto con el carril.

*Perdida de contacto entre rueda y carril (Fuente: Renfe Operadora)*

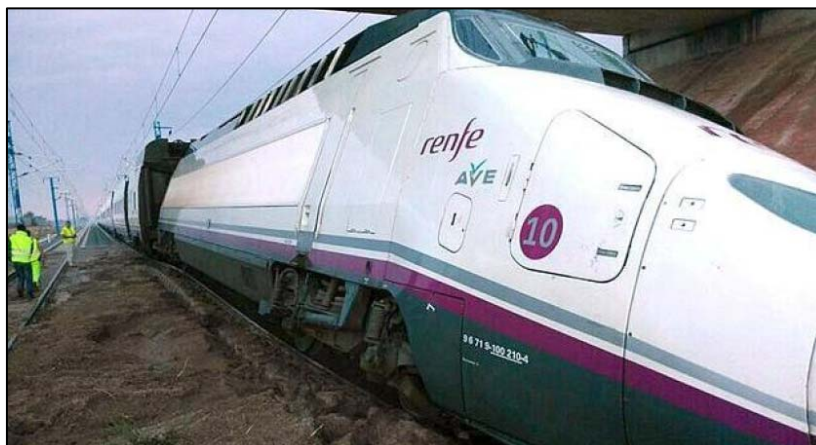
*Vista de la cabeza motriz (Fuente Renfe Operadora)*

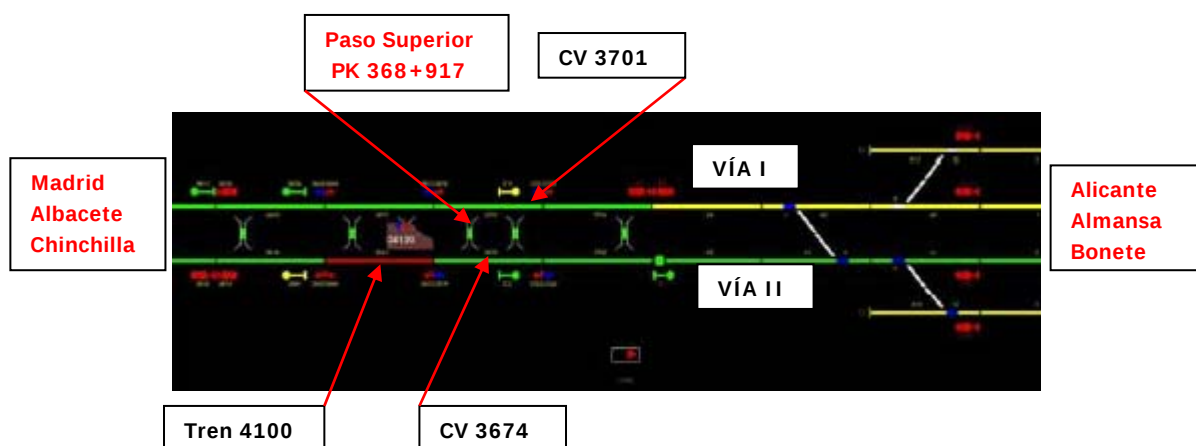
- A las 19:15:22 horas el circuito de vía anterior al CV 3674 está ocupado por el tren 4100.

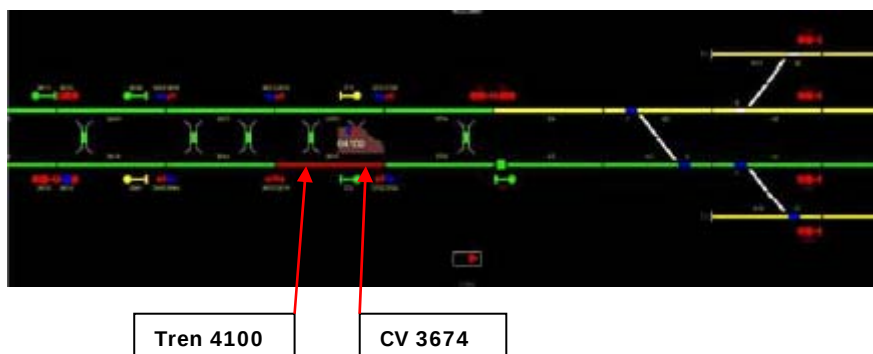
- A las 19:16:19 horas el circuito de vía CV 3674 está ocupado por el tren 4100.

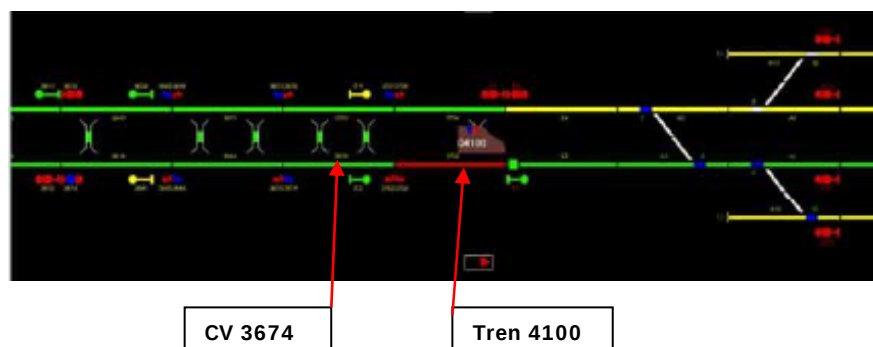
- A las 19:17:39 horas el circuito de vía posterior al CV 3674 está ocupado por el tren 4100.

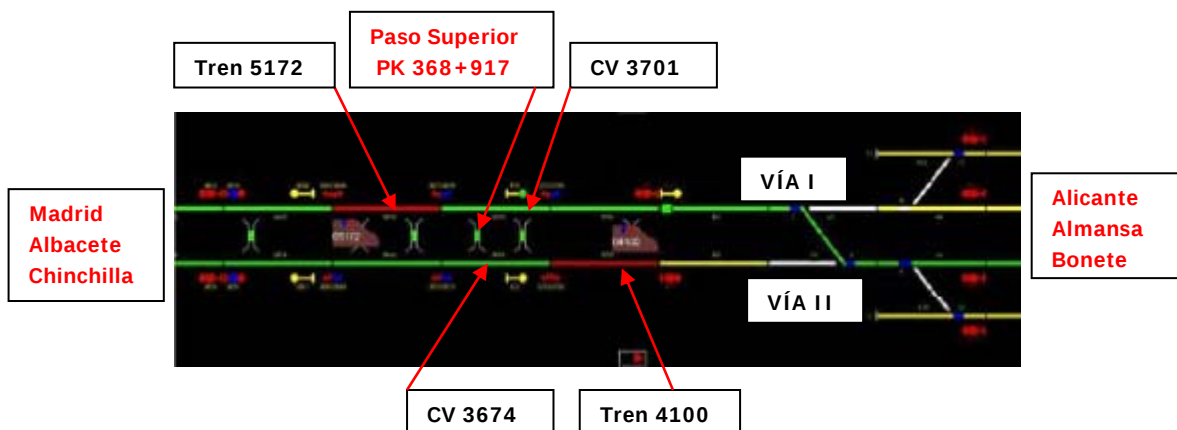
- A las 19:37:14 horas el circuito de vía posterior al CV 3674 sigue ocupado por el tren 4100 y el circuito de vía anterior al CV 3701 está ocupado el tren 5172.

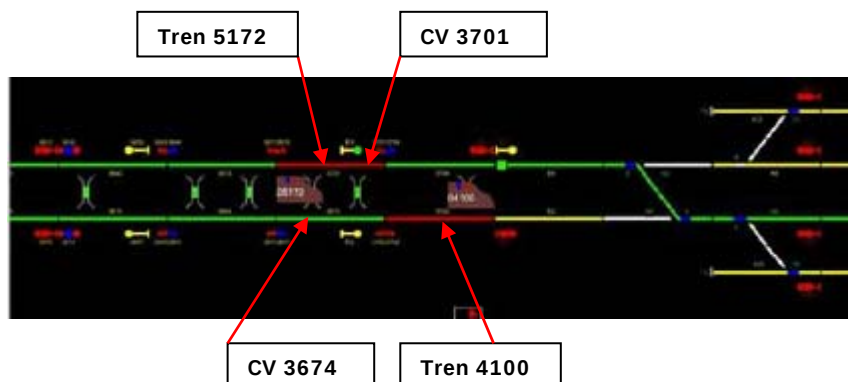
- A las 19:38:15 horas el circuito de vía posterior al CV 3674 sigue ocupado por el tren 4100 y el circuito de vía CV 3701 está ocupado por el tren 5172.

La señalización funcionó correctamente. En los circuitos de vía afectados por el agua en la zona del suceso no se acusó ninguna ocupación.

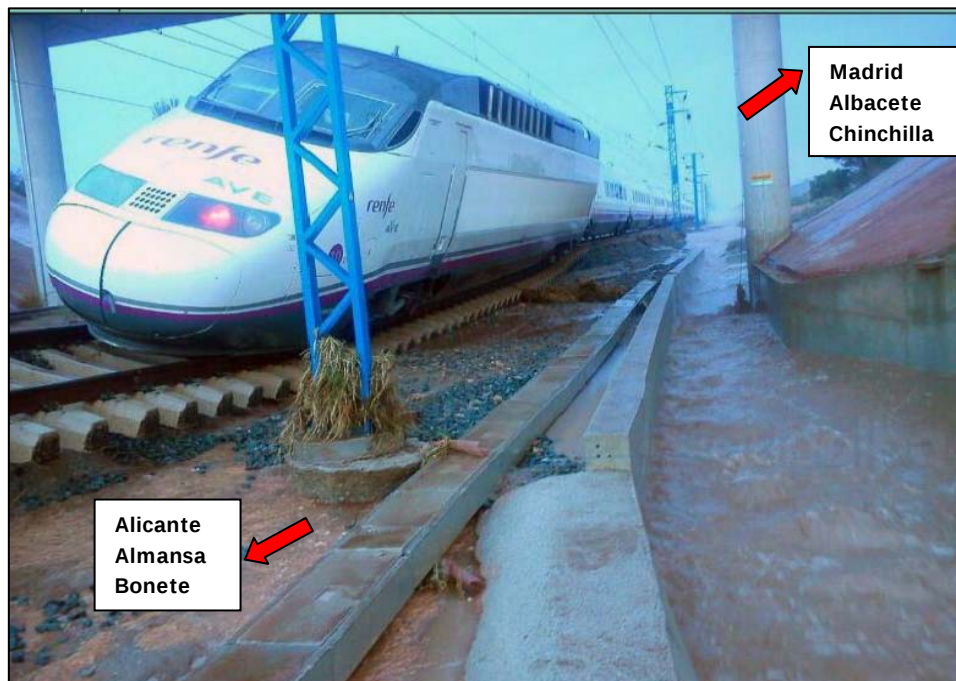
*Vista del lugar de los hechos, se aprecia el curso de agua por el lado izquierdo de la vía, según el sentido de la marcha del tren. (Fuente Renfe Operadora)*

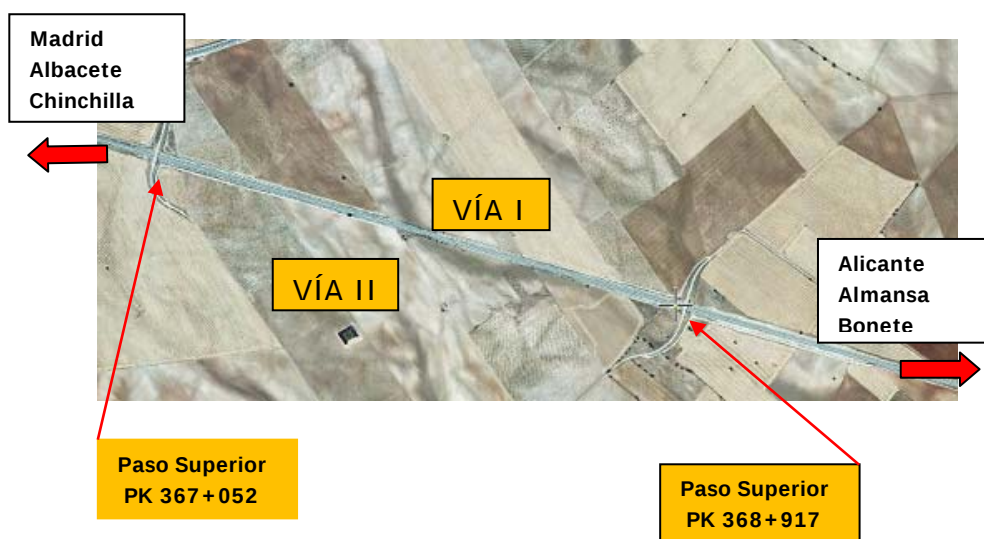
El paso superior intercepta el cauce natural existente, de manera que lo canaliza de forma directa hacia la plataforma. Por lo tanto es necesario la instalación de un colector de diámetro 2500 mm en el terraplén del lado de la vía 1 para que el caudal se canalice a través de la ODT PK 368+956. En el lado de la vía 2, para evacuar el caudal que llega de la ODT PK 368+090, se proyecta un tubo de diámetro 2000 mm.

- PK 368+950.-Para impedir la llegada del caudal de agua de escorrentía hacia la plataforma de forma directa y con velocidad por existir desnivel, se proyecta el caballón mencionado (PK 368+375 al PK 368+920) y un tubo de diámetro 500 mm que permiten evacuar el agua que se acumula de manera controlada. Además, la vía 1 se protege con un muro interior para evitar que el agua pueda alcanzarla.
