COMISIÓN DE INVESTIGACIÓN  
DE ACCIDENTES FERROVIARIOS

*Informe final de la CIAF*

INFORME FINAL DE LA CIAF (IF)  
SOBRE EL ACCIDENTE FERROVIARIO N° 0051/2014  
OCURRIDO EL DÍA 02.09.2014  
ENTRE LA ESTACIÓN DE UNQUERA (CANTABRIA) Y  
EL APEADERO DE COLOMBRES (ASTURIAS)

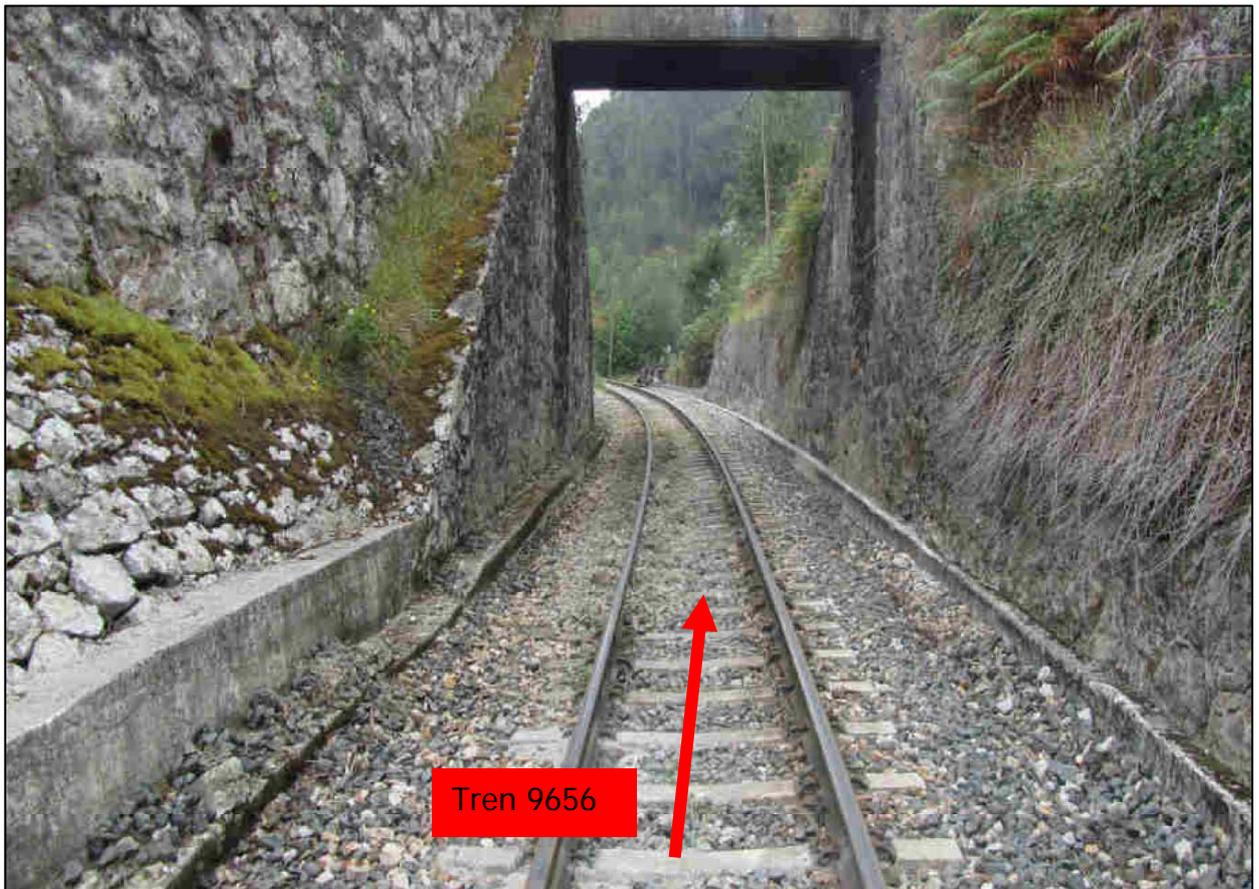
El PK 451+557, punto “0” del descarrilamiento, se encontraba dentro de un tramo en el que estaba establecida una limitación temporal de velocidad (LTV) a 30 km/h (entre los PKs 451+550 y 452+000) debido a “deformación de la vía por inestabilidad de la plataforma”, y así se recoge en la Consigna Serie B nº 53/2014 GATR (Gerencia de Área de Tráfico RAM).

*Vista de la infraestructura en la zona del accidente. (Fuente: Adif).*

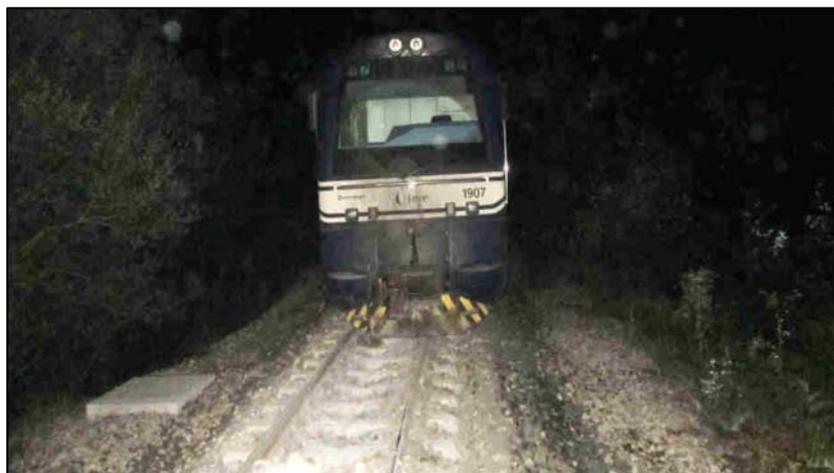
Material rodante: se produjeron daños en las tuberías de alimentación de los bogies descarrilados de las locomotoras y daños en las pestañas de las ruedas descarriladas, valorados en 40.500 €.

*Vista trasera de la locomotora 1907 descarrilada que circulaba en segundo lugar de la composición.  
(Fuente: Adif)*

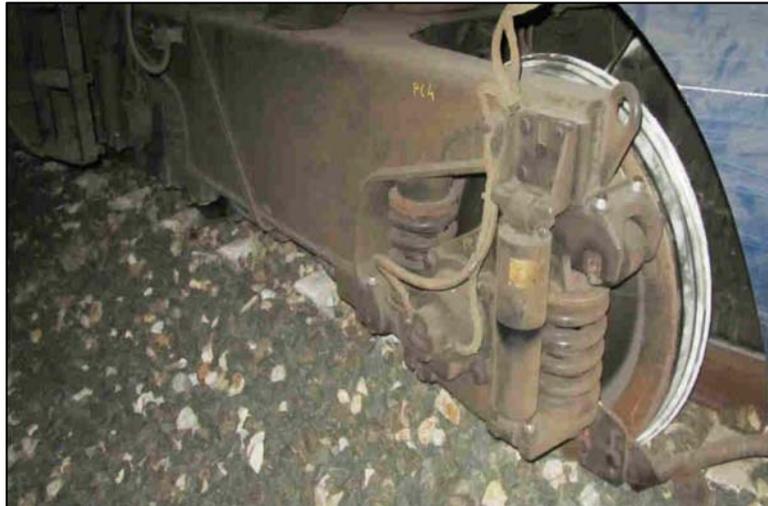
Tras el descarrilamiento, se tomaron medidas de los valores de los parámetros de rodadura (espesor de pestaña, altura de pestaña y Qr) de todas las ruedas de ambas locomotoras. Todos los valores medidos de dichos parámetros se encuentran dentro de la normativa.

*Detalle de la posición final del segundo bogie de la locomotora 1908 descarrilado.  
(Fuente: Adif)*

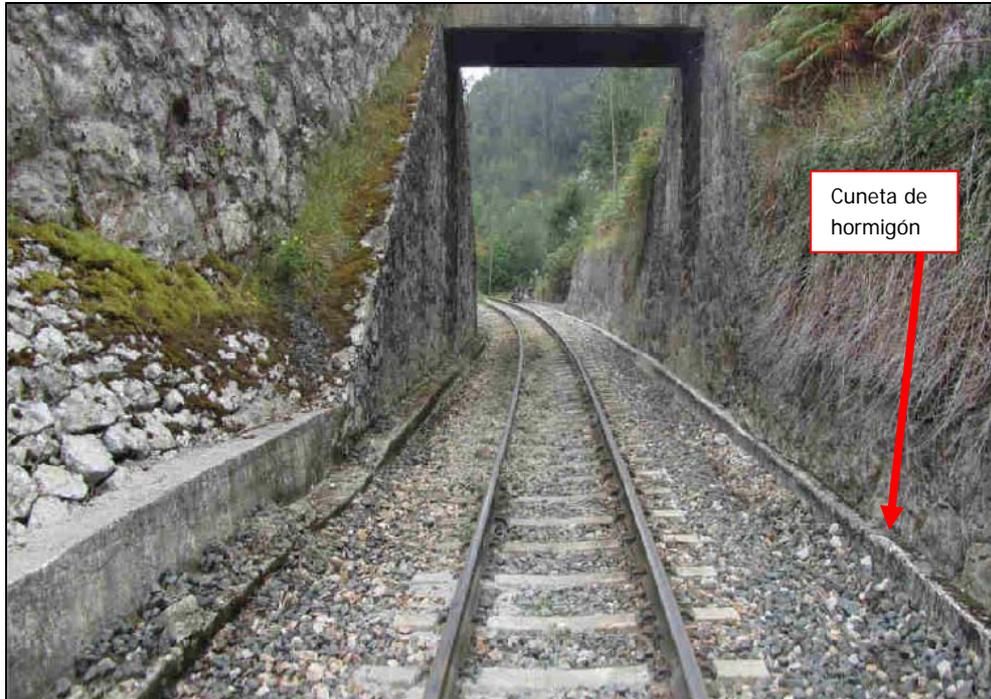
No se observaron sobreanchos significativos. Sin embargo en los puntos medidos situados 3 metros antes y 3 metros después al punto "0", se observan unas variaciones entre el peralte teórico y el real de hasta 26 milímetros (máximo permitido  $\pm 10$ mm).

Asimismo, en el tramo inmediato al punto del descarrilamiento, se midieron alabeos con un valor máximo de 8 mm/m (19 mm/3 m), 2 metros antes del punto de remonte, incumpliendo los valores máximos para este parámetro (9 mm/3 m).

En la zona del descarrilamiento la plataforma de la vía cuenta con una cuneta de hormigón en el lado derecho según el sentido de la marcha. Esta cuneta se encuentra a una cota algo elevada y no drena de manera eficaz dicha plataforma. Se aprecia contaminación del balasto y presencia de lodo en varios puntos.

*Vista de la zona del lugar del descarrilamiento (PK 451+557). (Fuente: Adif)*

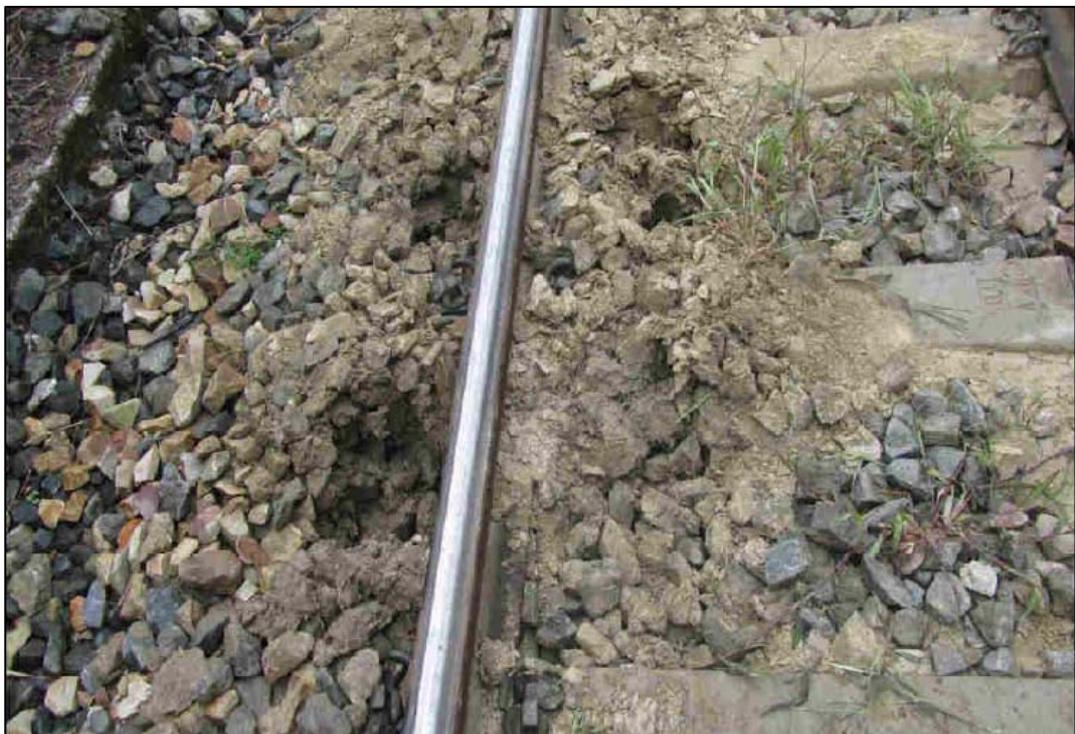
*Detalle de la contaminación del balasto en la zona de remonte. (Fuente: Adif)*

En la zona del descarrilamiento se midieron valores significativos de alabeo y peraltes fuera de tolerancia y contaminación del balasto al no funcionar de forma eficaz el drenaje de la cuneta.

- Por parte de la Gerencia de Infraestructuras se han elaborado dos proyectos para el saneamiento de la plataforma de vía del tramo afectado por la LTV. Por un lado el proyecto "Reforma de saneamiento", cuyos trabajos finalizaron en julio de 2015. Por otro lado el proyecto "Segunda intervención en refuerzos de asentamientos Colombres" que a fecha de este informe se encuentra en fase de licitación.
- Por parte de Adif se considera que una vez ejecutado el segundo proyecto se podrá restablecer la circulación en condiciones normales de circulación.
