COMISIÓN DE INVESTIGACIÓN  
DE ACCIDENTES FERROVIARIOS

*Investigación del accidente  
nº 0056/2016 ocurrido el 04.11.2016*

INFORME FINAL DE LA CIAF (IF)  
SOBRE EL ACCIDENTE FERROVIARIO Nº 0056/2016  
OCURRIDO EL DÍA 04.11.2016  
EN LA ESTACIÓN DE CHESTE (VALENCIA)

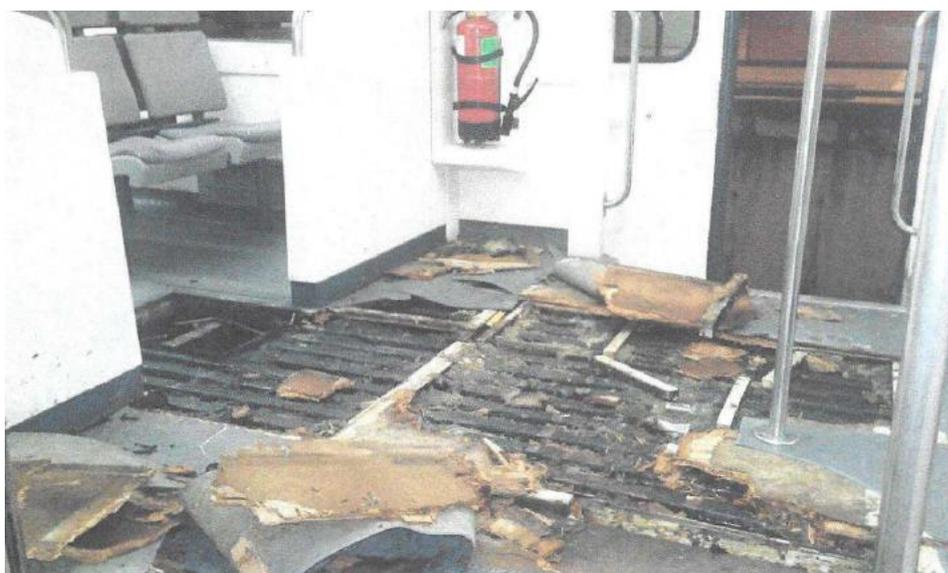
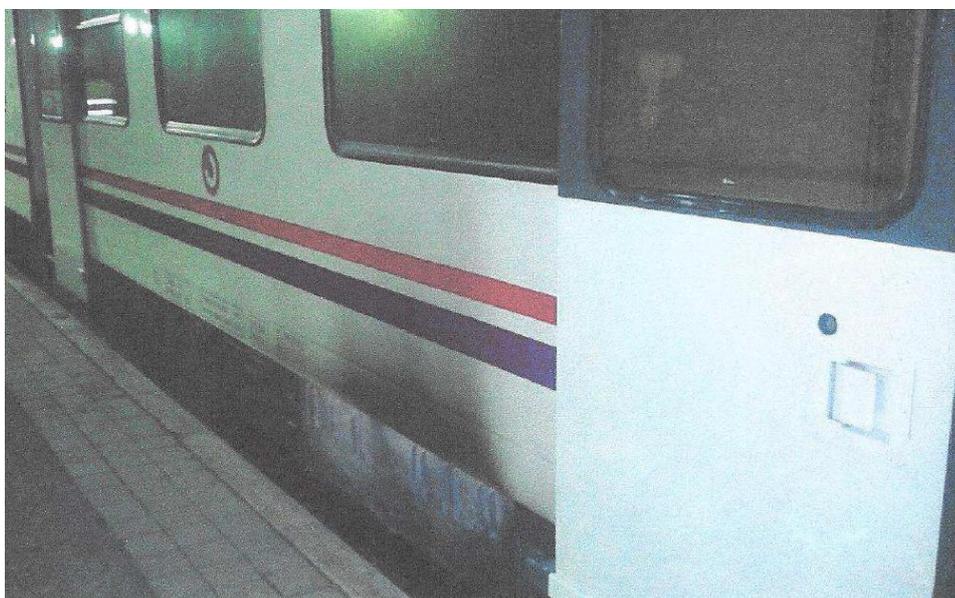
Personal de la empresa de mantenimiento de Renfe Operadora se desplaza a la estación de Cheste constatando que el motor afectado es el M2 del coche 502 y éste tiene muy dañado el suelo, al ser levantando el recubrimiento del mismo por los bomberos para intentar acceder al motor desde arriba.

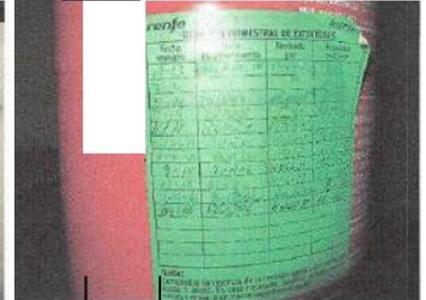
3º-502

- Tres extintores estaban desprecintados: 1º del c/502 fue usado para sofocar el incendio, estaba vacío y su funcionamiento fue el correcto; el 3º del C/502 se encontraba desprecintado y fuera de su ubicación, pero a pesar de haberse desprecintado no se habla actuado sobre la válvula de activación y estaba lleno (para probarlo se actuó golpeando la válvula de activación, se pudo oír el sonido del gas y al apretar la palanca de la boquilla, funcionó sin problemas, por lo que su funcionamiento fue correcto) y 3º del c/302 estaba lleno y activado y al pulsar la palanca de la boquilla no sale el polvo del extintor, por lo que se comprueba que éste es el único que realmente falló.
