COMISIÓN DE INVESTIGACIÓN DE
ACCIDENTES FERROVIARIOS

*Investigación del accidente
nº 0051/2016 ocurrido el 04.11.2016*

INFORME FINAL DE LA CIAF (IFC)
SOBRE EL ACCIDENTE FERROVIARIO Nº 0051/2016
OCURRIDO EL DÍA 04.11.2016
EN LA ESTACIÓN DE L' HOSPITALET DE LLOBREGAT (BARCELONA)

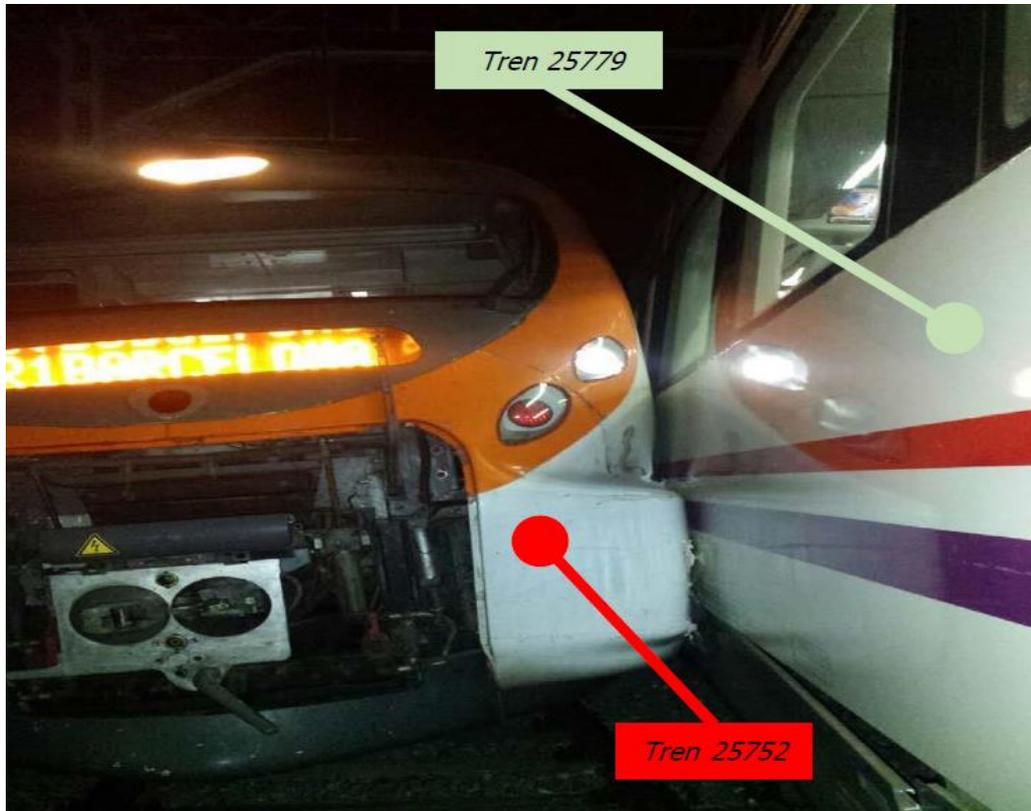
Colisión trenes 25752 y 25779 en estación de L' Hospitalet de Llobregat. Fuente RENFE VIAJEROS.

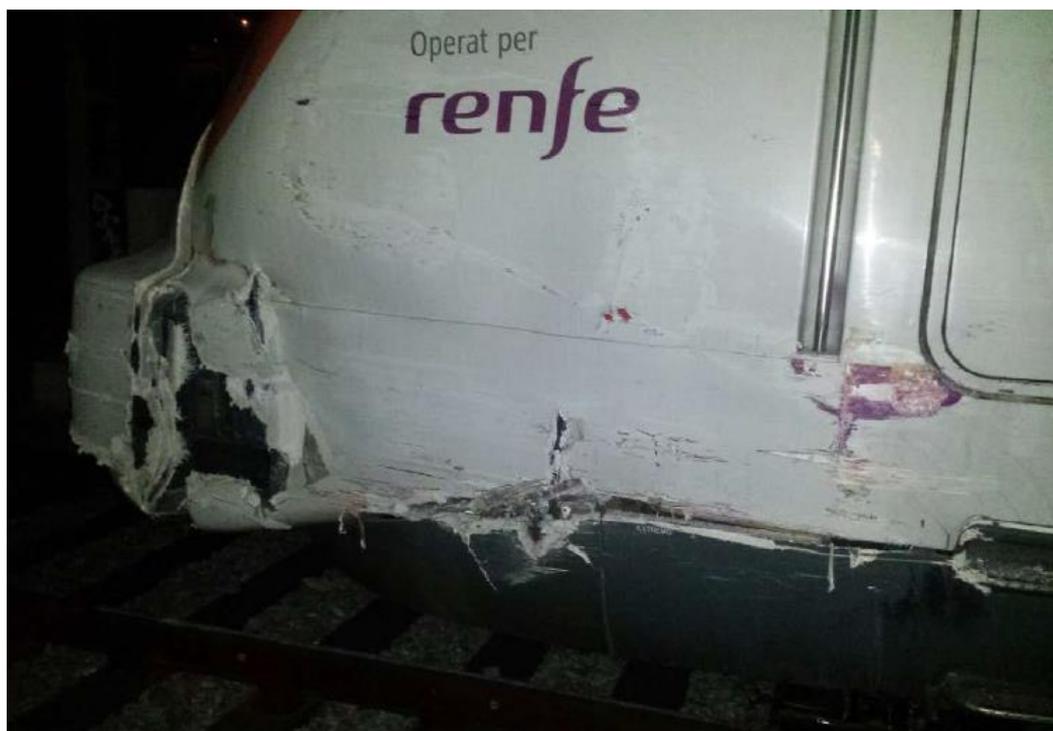
Daños en coche de cabeza de la UT 465242, tren 25752. Fuente RENFE VIAJEROS.

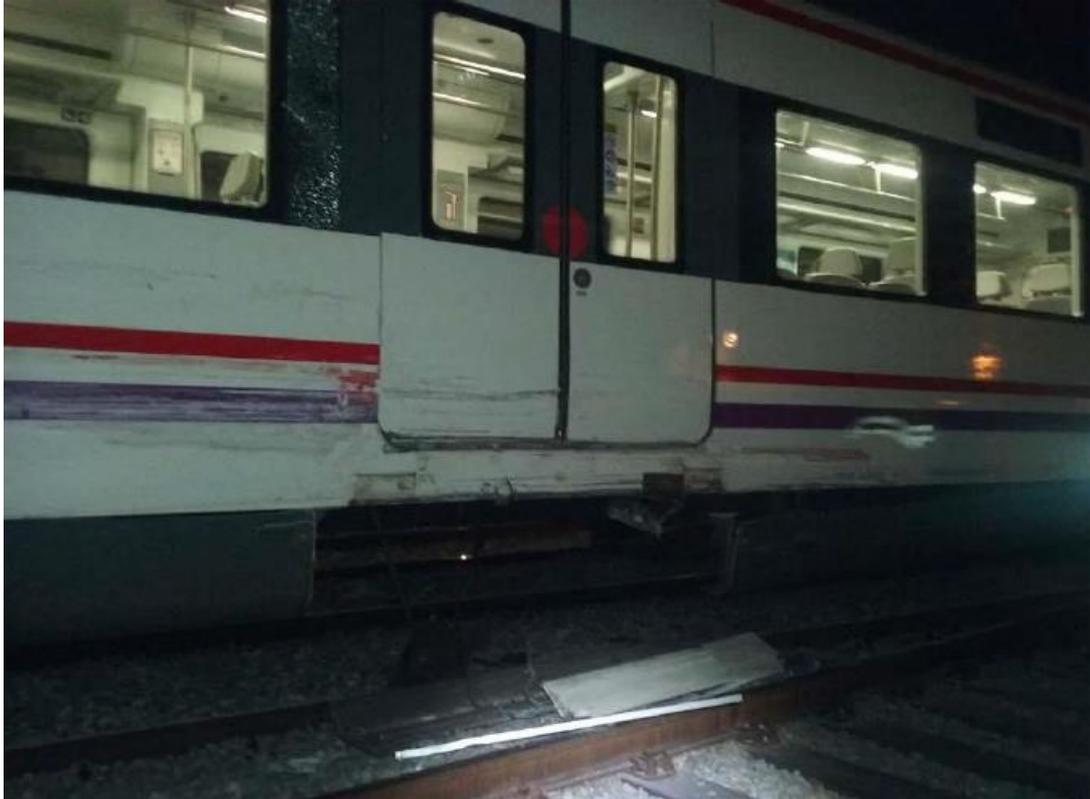
Daños en 3.º. coche de la UT 464211, tren 25779. Fuente RENFE VIAJEROS.

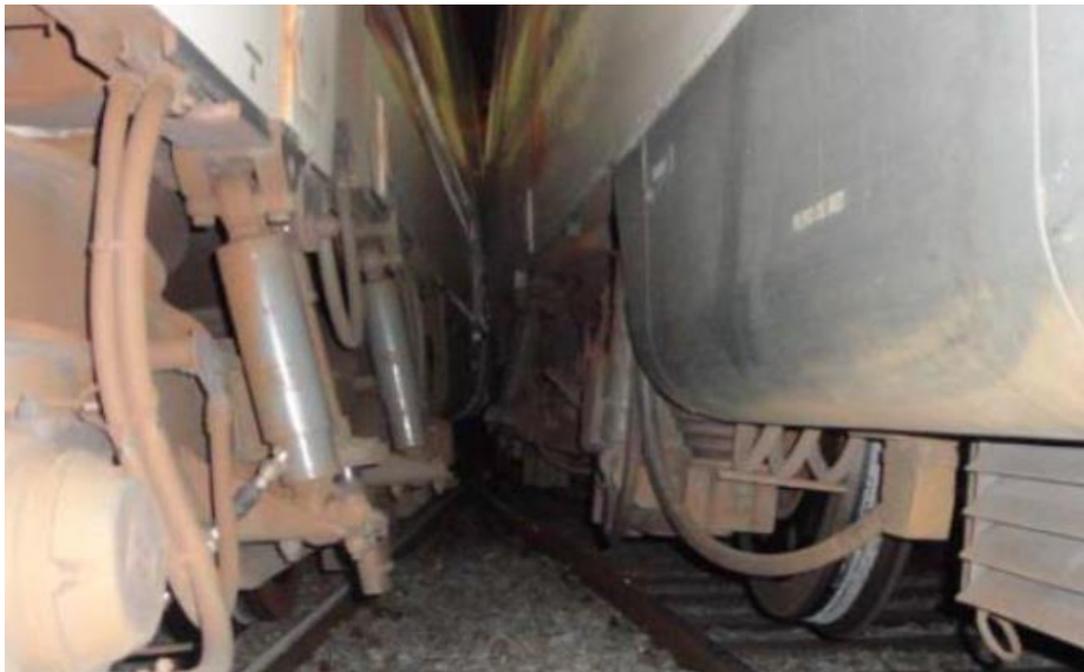
Levantadas ruedas izquierdas según sentido de la marcha en 1.º. bogie del coche de cabeza de la UT 465242, tren 25752. Fuente ADIF.

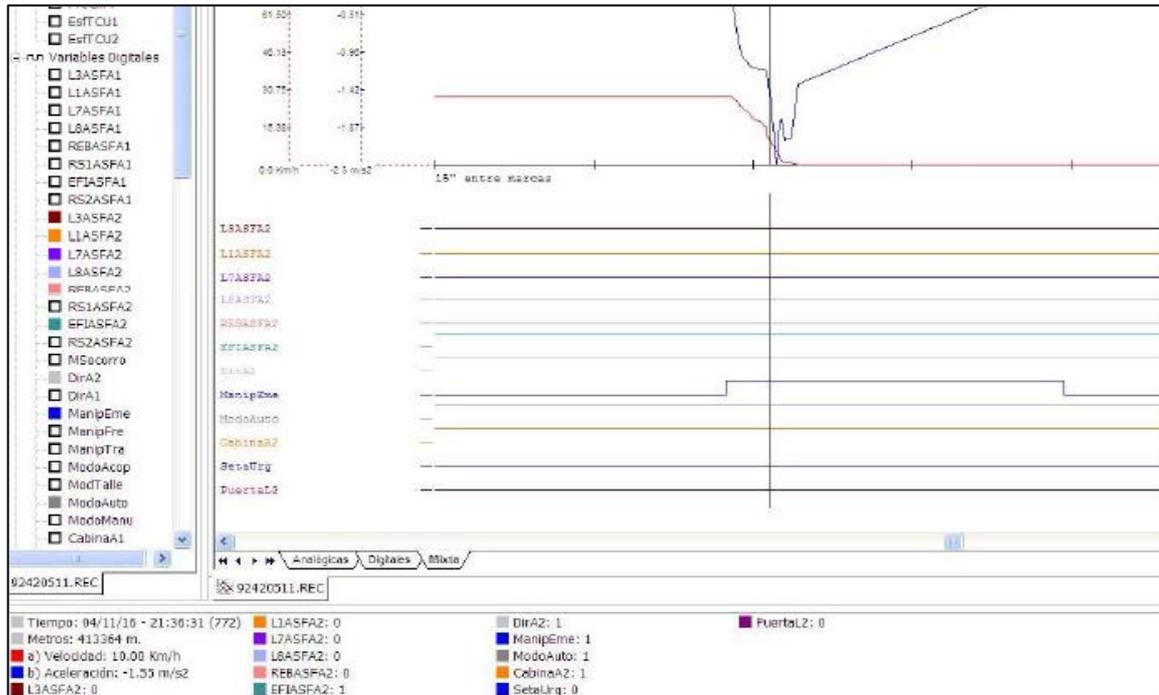
- A las 21:36:31 horas, el tren 25752 que circula a una velocidad de 10 km/hora, colisiona contra el 3er coche de tren 25779 que había efectuado su salida de la vía 3 y se encontraba detenido en la travesía T47 por haber recibido del jefe del CTC orden de detención inmediata.

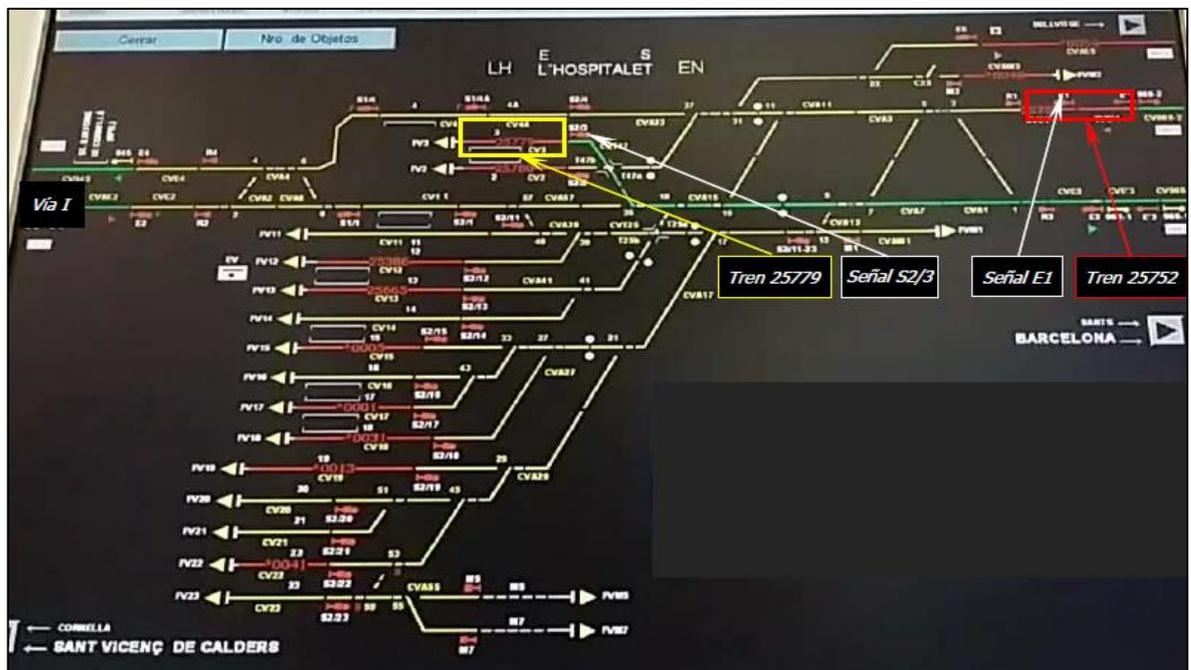
- A las 21:35:08 horas comienza a establecerse itinerario para tren 25779 desde vía 3 hacia Barcelona Sants. Se observa como tren 25752 rebasa la señal E1 que ordena parada. Los desvíos 3, 5 y 11 a posición normal, desvío 37 a posición invertida.

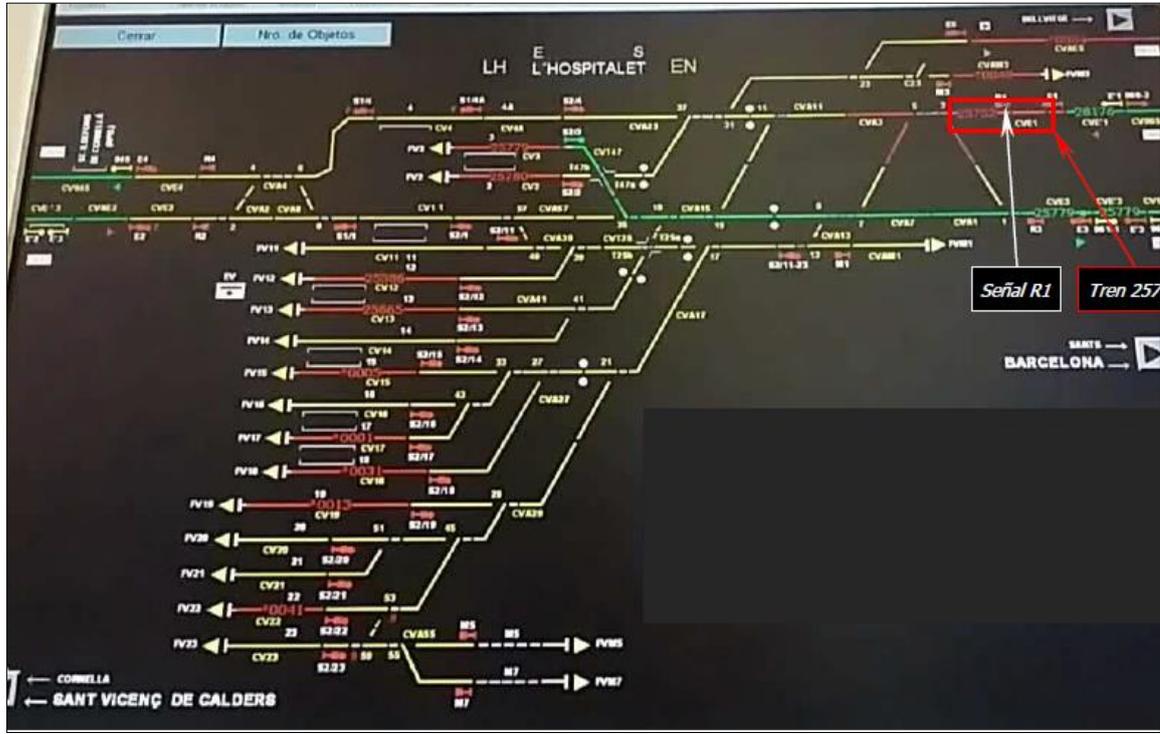
- A las 21:35:45 horas, el tren 2572 rebasa la señal R1 que ordena parada.

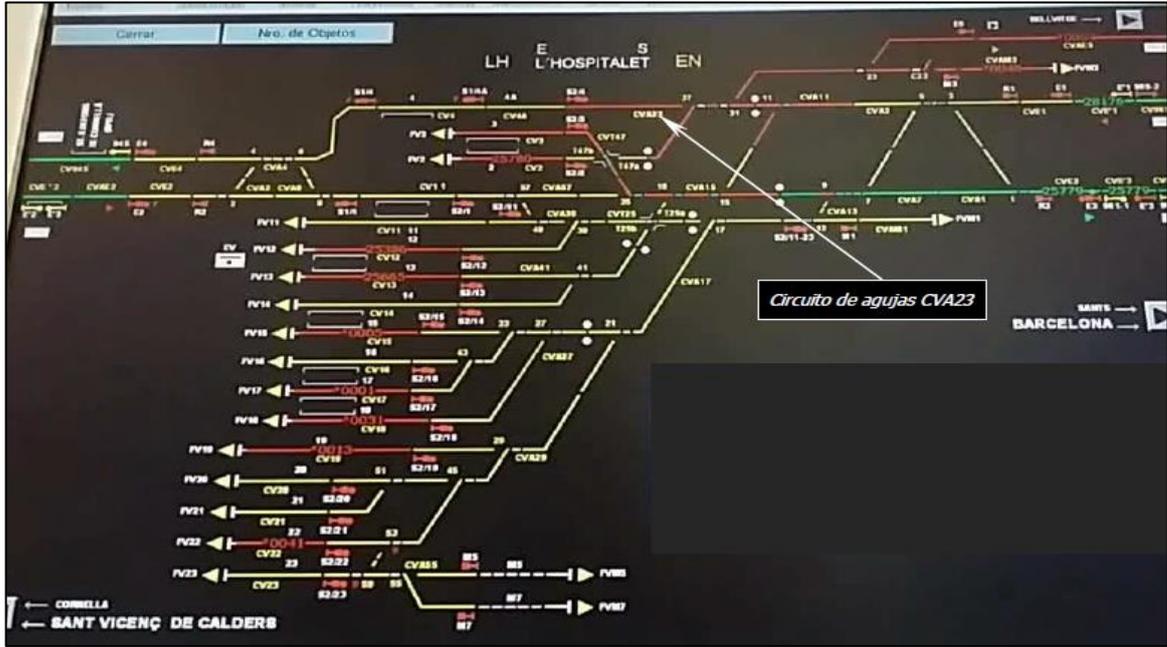
- A las 21:36:21 horas se observa la ocupación del circuito de agujas CVA23 por el tren 25752, invadiéndose el itinerario de salida de tren 25779.

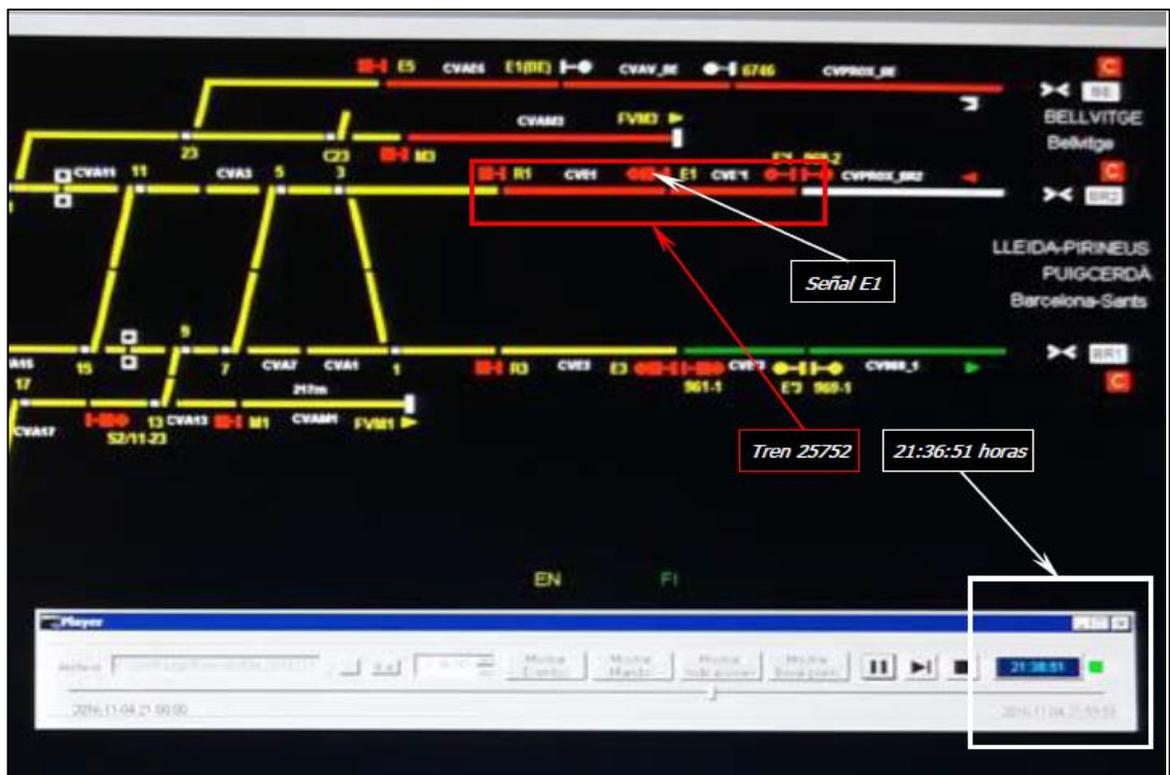
- A las 21:36:51 horas, el tren 25752 rebasa la señal E1 que sigue ordenando parada. La señal R1 ordena parada.

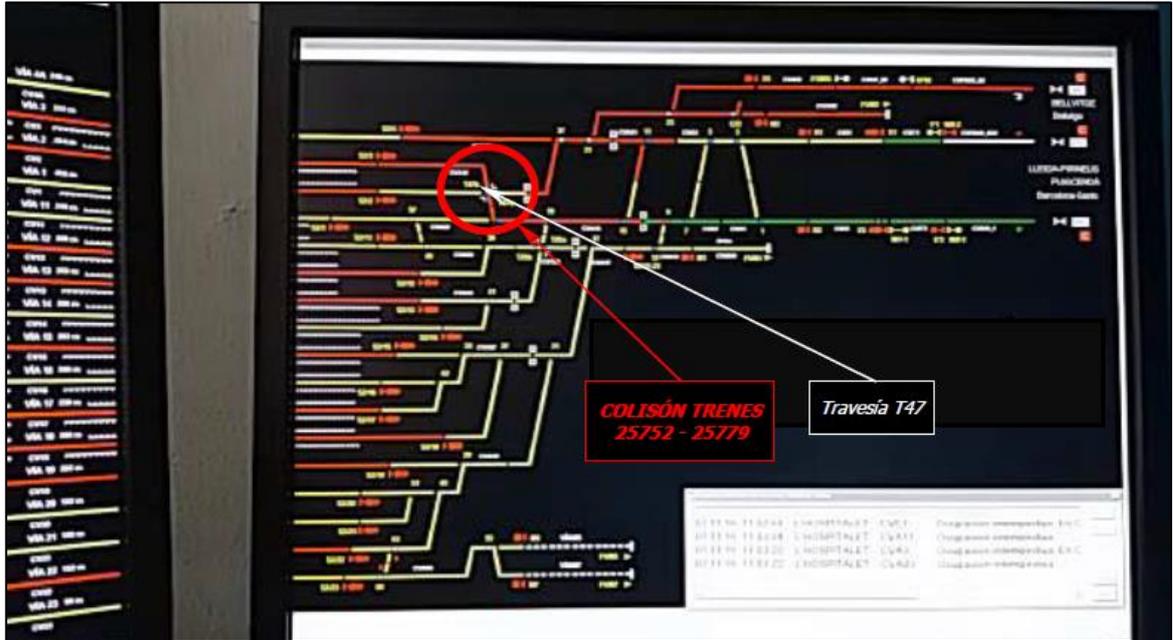
- A las 21:38:10 horas, se produce la colisión de los trenes 25752 y 25779 en la travesía T47.
