COMISIÓN DE INVESTIGACIÓN  
DE ACCIDENTES FERROVIARIOS

***Informe final***

INFORME FINAL SOBRE  
EL INCIDENTE FERROVIARIO Nº 0060/2013  
OCURRIDO EL DÍA 05.09.2013  
EN PLENA VÍA ENTRE BOO Y MORTERA (CANTABRIA)

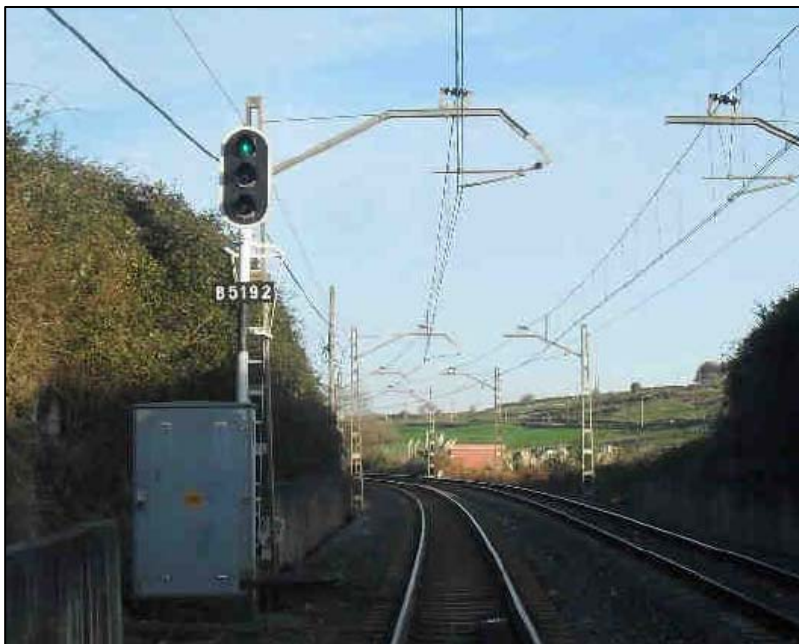
La señal intermedia B5192 (PK 519+252) es alta de tres focos y está dotada de baliza previa y de pie de señal, está situada en una curva a la izquierda de radio aproximado de 300 metros, según el sentido de la marcha.

*Señal intermedia B5192. (Fuente: Adif)*

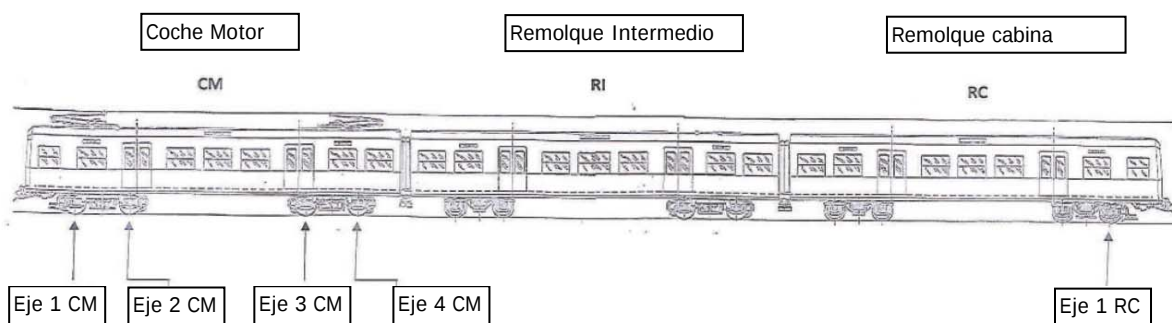
Según las Especificaciones de la ETI de CMS, clausula 3.1.4, del Anexo A: los volúmenes de arena eyectados para velocidad inferiores a 140 km/h deben de ser entre 400 gramos y 500 gramos en 30 segundos.

Teniendo en cuenta esta especificación, los volúmenes de arena vertidos durante la prueba realizada en los talleres de Renfe Operadora son superiores a los que marca la especificación técnica, ya que los volúmenes eyectados en el taller de Renfe abarcan un tiempo de 10 segundos y los volúmenes de comparación de la especificación marcan un tiempo de 30 segundos.

En resumen: se aprecia un arenado continuo y excesivo para el lento movimiento de los trenes 6725/6727 que circulaban acoplados.

| Destinatario final | Número | Recomendación |
|---|---|---|
| Renfe Integria | 60/13-3 | Analizar la posibilidad de reducir los caudales del arenado de las unidades 3800 adecuándolas a las recomendaciones existentes. |
