COMISIÓN DE INVESTIGACIÓN DE  
ACCIDENTES FERROVIARIOS

INFORME FINAL DE LA CIAF (IF)  
SOBRE EL ACCIDENTE FERROVIARIO Nº 0046/2015  
OCURRIDO EL DÍA 05.10.2015  
EN LA ESTACIÓN DE TARDIENTA (HUESCA)

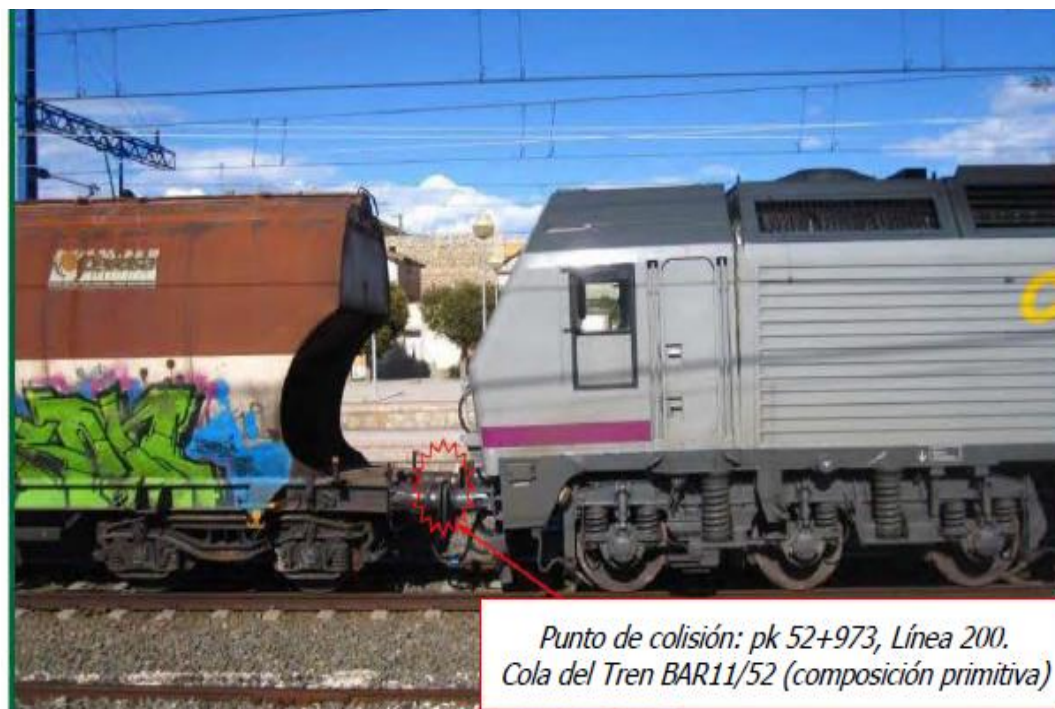
Situación del accidente. Fuente ADIF

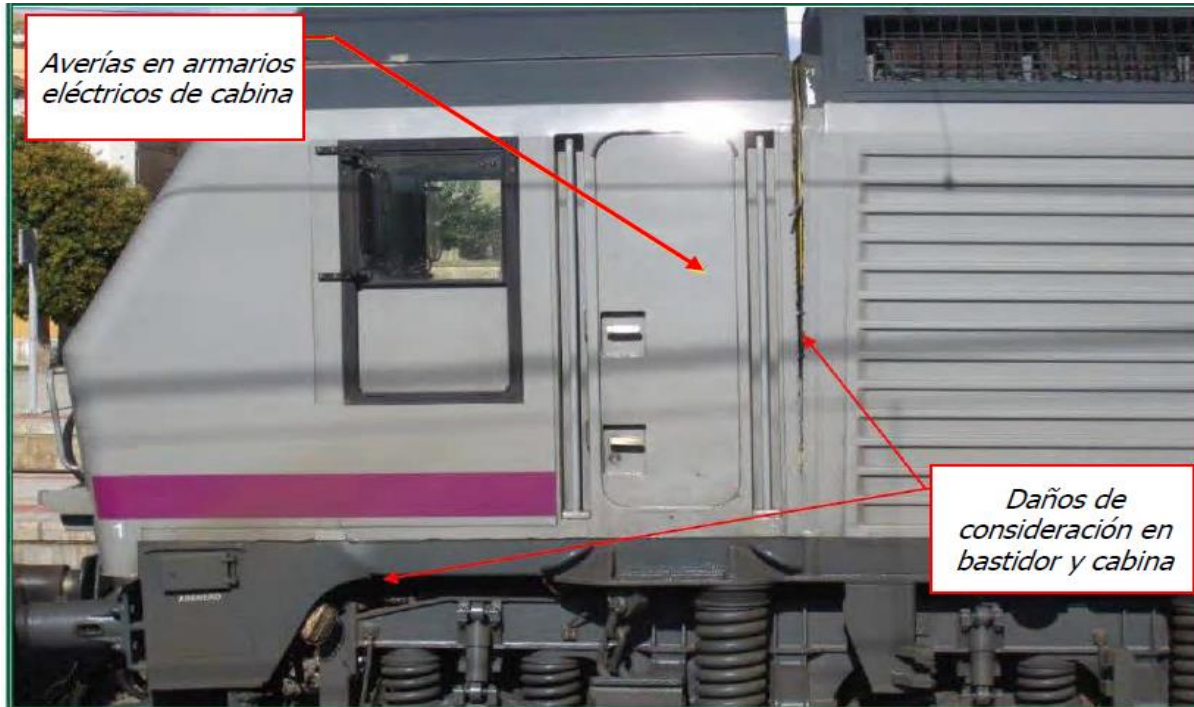
*Tracción:* Según informe del mantenedor de los vehículos, RENFE INTEGRÍA, facilitado por la empresa ferroviaria CONTINENTAL RAIL, como consecuencia del accidente la locomotora 957103333192 sufre daños importantes en el testero 1 con abatimiento de la cabina, y separación de su parte superior del resto de la estructura de la misma, en los elementos de choque (topes) y en armarios eléctricos de cabina. La reparación de estos daños se presupuesta en 118.607 € (IVA no incluido).

Daños en locomotora. Fuente ADIF

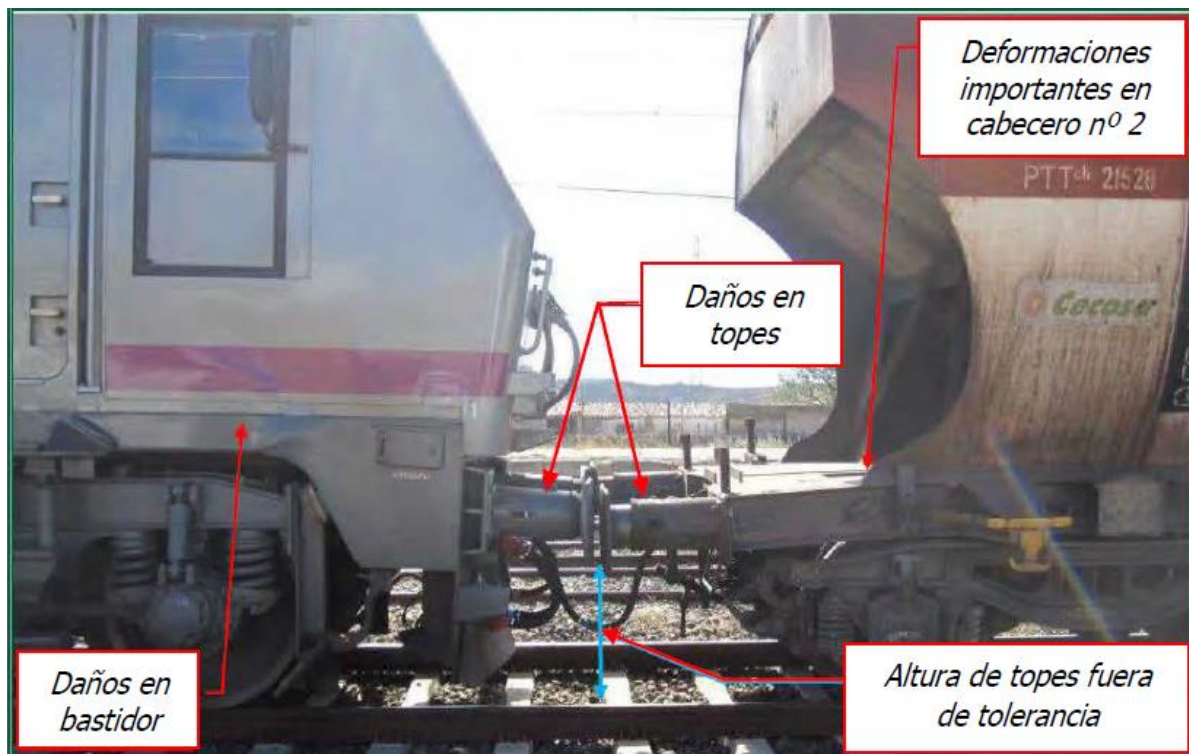
*Material Remolcado:* En cuanto al vagón 347193410029, propiedad de VTG RAIL ESPAÑA, la empresa TRANSERVI, S.A. informa que presenta deformación importante en cabecero nº 2 con altura de topes fuera de tolerancia. Estos daños, son de menor cuantía que los de tracción.

Daños en locomotora y vagón de cola. Fuente ADIF
