COMISIÓN DE INVESTIGACIÓN  
DE ACCIDENTES FERROVIARIOS

*Investigación del accidente  
nº 0001/2017 ocurrido el 06.01.2017*

**INFORME FINAL DE LA CIAF (IF)  
SOBRE EL ACCIDENTE FERROVIARIO  
(DESCARRILAMIENTO) Nº 0001/2017  
OCURRIDO EL DÍA 06.01.2017 EN PLENA VÍA EN EL P.K. 477+265,  
DEL TRAYECTO NANCLARES-MANZANOS (ÁLAVA).**

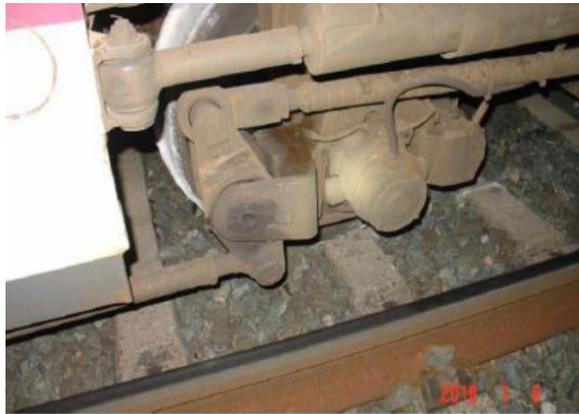
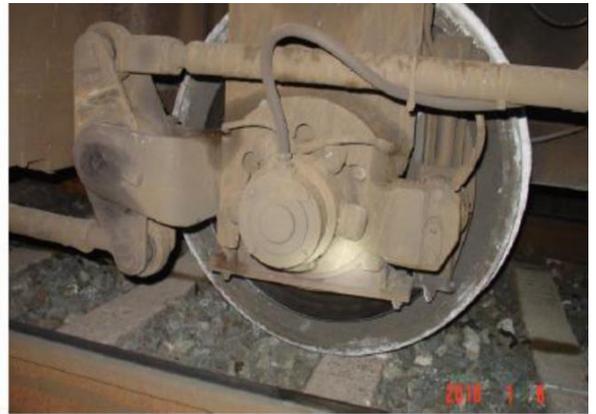
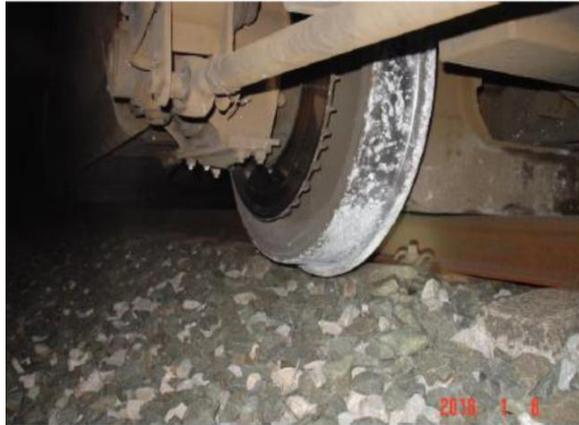
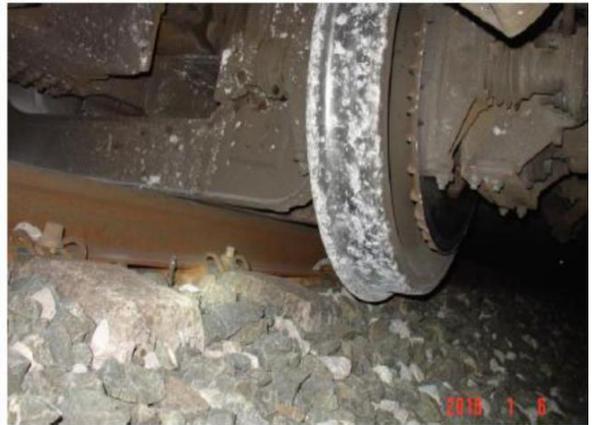
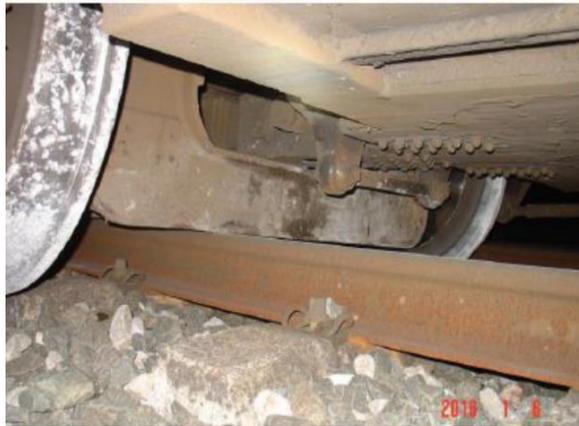
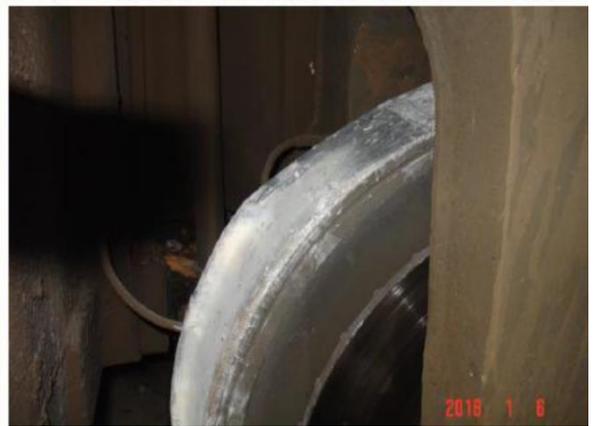
- El tren sufrió daños leves en las rodaduras de las ruedas derechas, según el sentido de la marcha, de los rodales de los coches 6, 7 y 8, daños importantes en la pestaña y banda de rodadura de la rueda izquierda del rodal del coche 6 que rodó descarrilado durante 1.960 metros. También se vieron afectados ménsulas, suspensión y enganches de los coches 5 y 6, así como una rejilla de protección de fluorescentes.

Rodal número 6 que circuló descarrilado. Se aprecian los daños en la llanta y pestañas y como está apoyado el yugo del rodal sobre el carril derecho, según el sentido de circulación del tren. Fuente Adif

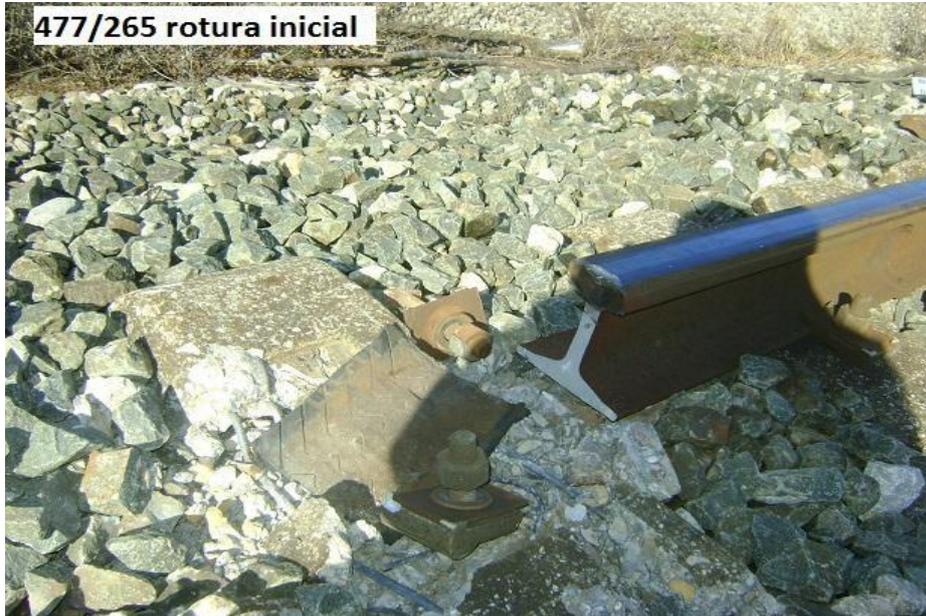
**477/265 rotura inicial**

Rotura inicial a la altura del Km 477/265 (Se aprecia rotura anterior en cabeza del carril, siendo el resto de la rotura reciente). Fuente Adif

El carril derecho, según el sentido de circulación del tren, en el punto del descarrilamiento quedó fracturado en cuatro trozos con una longitud total de 2.395 milímetros. En la sección donde se inicia la rotura del carril se aprecia una mancha oval que afecta a toda la cabeza del mismo (fisura transversal

interna antigua). A continuación, a 300 milímetros la siguiente sección presenta otra mancha oval de características muy similares. Las restantes fracturas incluyendo la parte del alma y patín de las secciones donde se encuentran las manchas ovales presentan el aspecto de una fractura reciente.

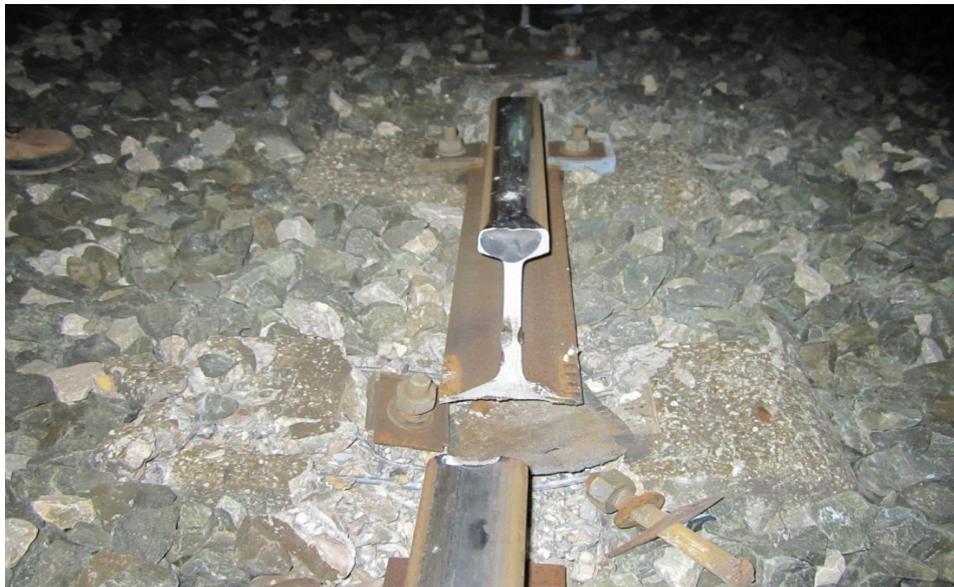
Segunda rotura, en la que se aprecia claramente la mancha oval (código defecto de carril 211). Fuente Adif

Este tipo de fisura se produce normalmente por un defecto de fabricación (enfriamiento demasiado rápido en la laminación) que da lugar a que no desaparezcan por difusión burbujas gaseosas disueltas en el acero líquido.

El progresivo crecimiento de esta fisura transversal por fatiga del material provoca a la larga una falta de sección cuyo resultado final es la rotura del carril.

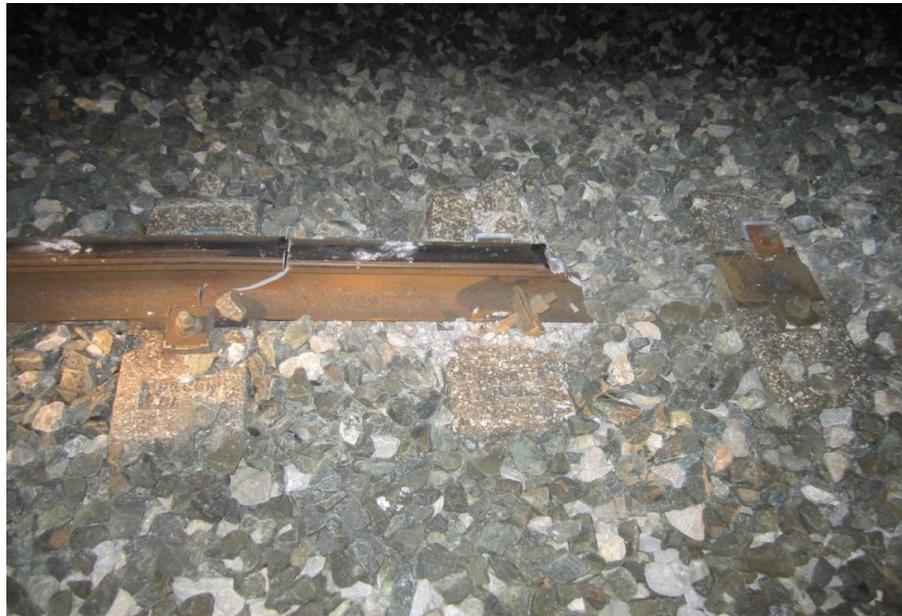
Extremo de la rotura, lado Manzanos. Fuente Adif

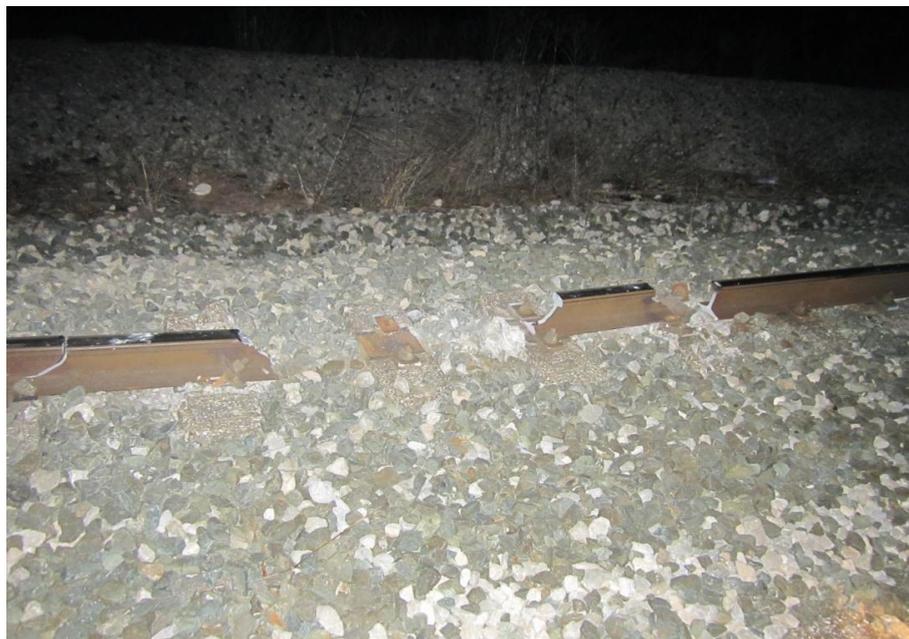
Rotura final y estado en que queda el carril. Fuente Adif

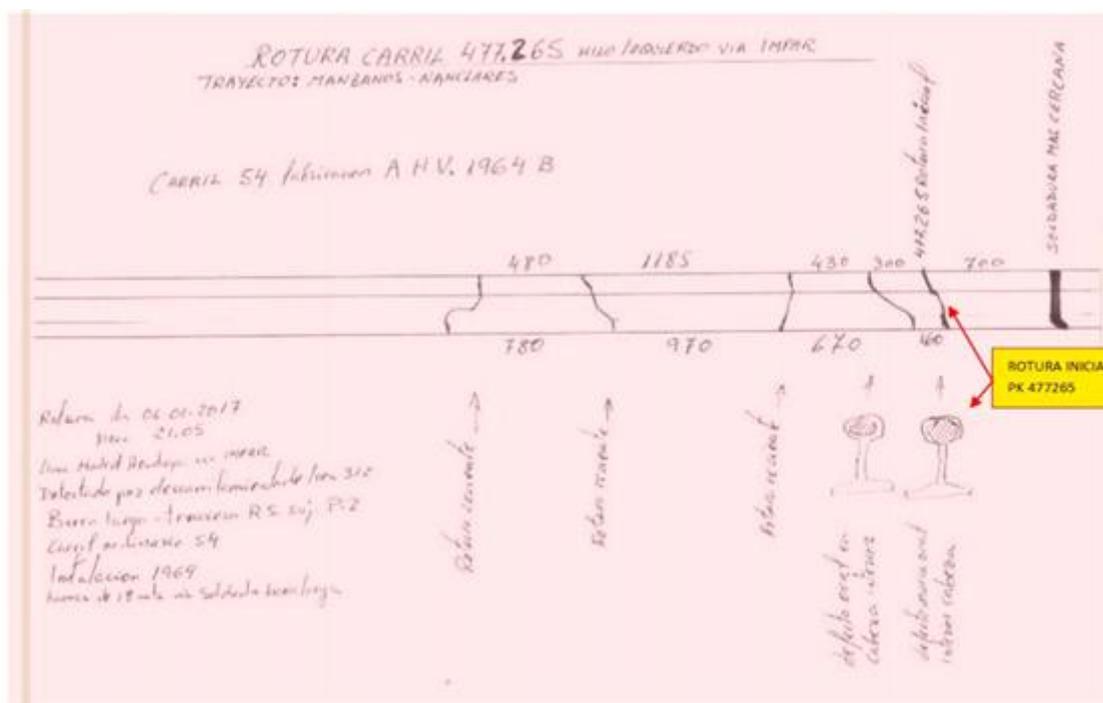
Una vez recogidos los trozos del carril roto, y realizando la reconstrucción de la barra colocando cada uno de los trozos en sus lugares de origen, se pueden apreciar 4 secciones: un primer trozo de 300 milímetros de longitud medidos por la cabeza, donde se encuentra la mancha oval de mayor progreso (lado Nanclares), una segunda sección de 430 mm donde se ubica la segunda mancha oval, una tercera sección de 1.185 mm que presenta caras de rotura recientes y, por último, una cuarta sección de 480 mm y caras de rotura recientes (lado Manzanos).

Croquis de la rotura del carril. Se aprecian los cuatro trozos y secciones de rotura carril. Fuente Adif

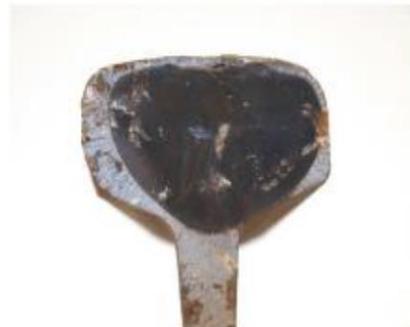
Se aprecia la mancha oval en la cabeza del carril y su coloración oscura. Fuente Adif

- que la rotura es fácilmente catalogable y producida por una fisura transversal progresiva de origen interno y conocida como mancha oval.
