| | <b>MINISTERIO<br/>DE FOMENTO</b> | SUBSECRETARÍA | <i>Investigación del accidente<br/>nº 0017/2015 ocurrido el 09.02.2015</i> |

**INFORME FINAL DE LA CIAF (IFC)  
 SOBRE EL ACCIDENTE FERROVIARIO Nº 0017/2015  
 OCURRIDO EL DÍA 09.02.2015 EN LA  
 ESTACIÓN DE A SUSANA (A CORUÑA).**

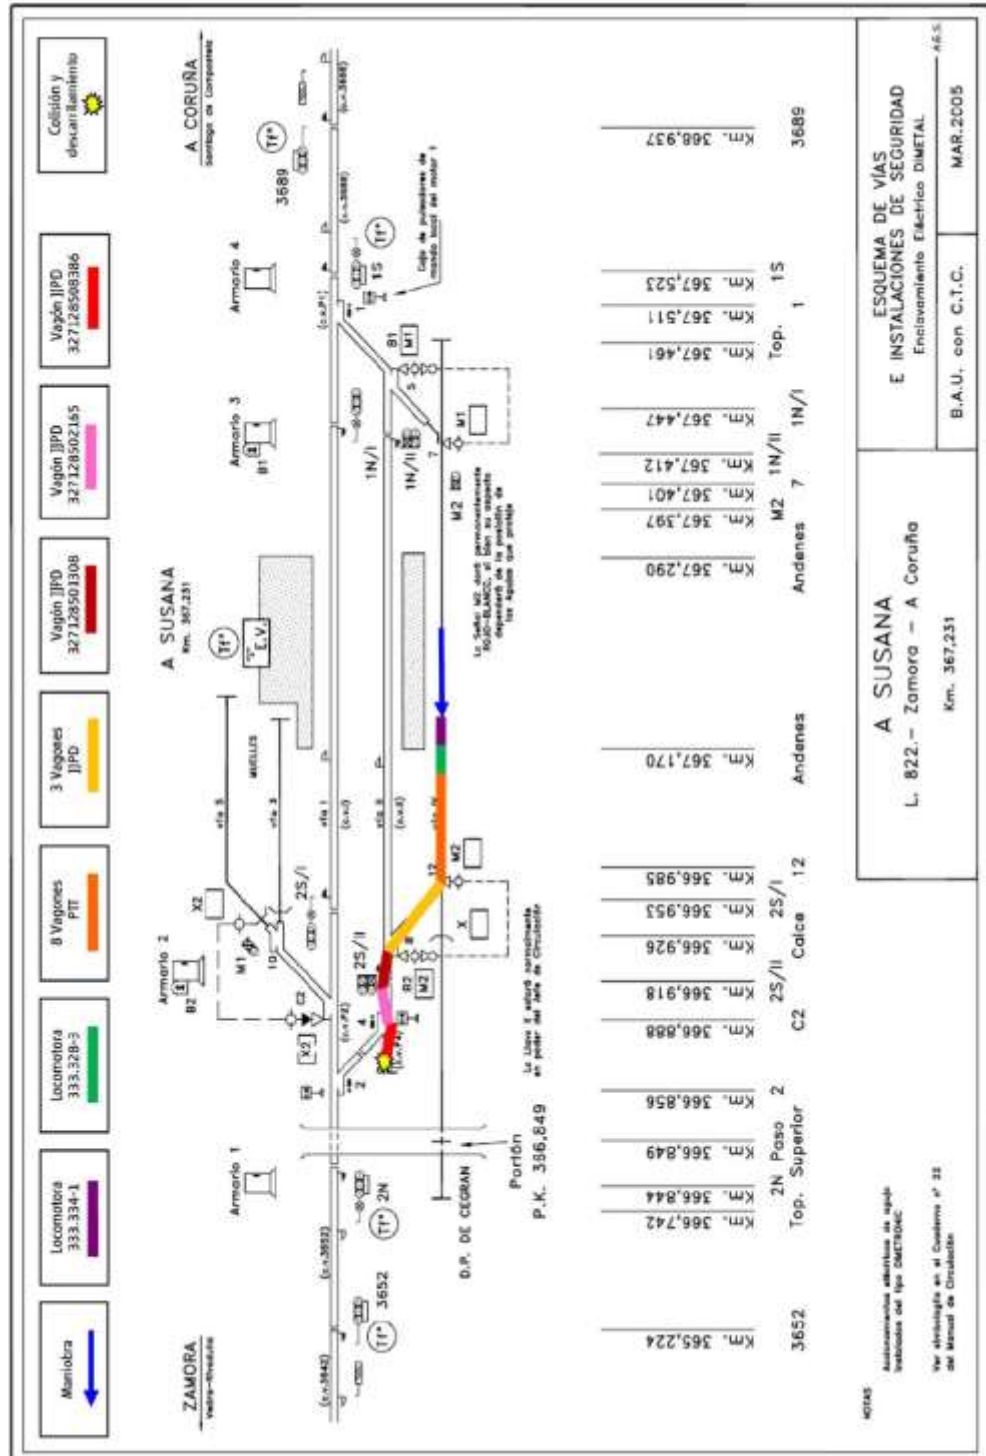
Croquis:

Esquemas de vías de la estación de A Susana. Se aprecia la dirección y sentido de la maniobra, encaminándose de vía 4 a vía 1. La aguja nº4 se encuentra en posición directa enviando a la maniobra contra la topera de la vía 2. (Fuente Renfe-Operadora)

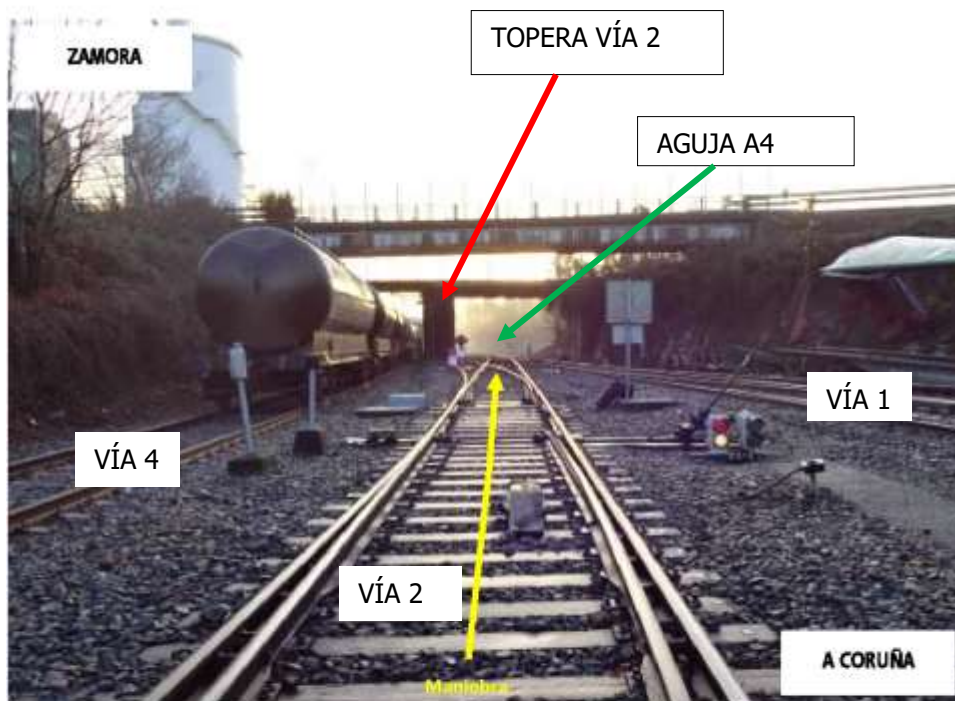
Trayectoria de la maniobra en el momento del accidente

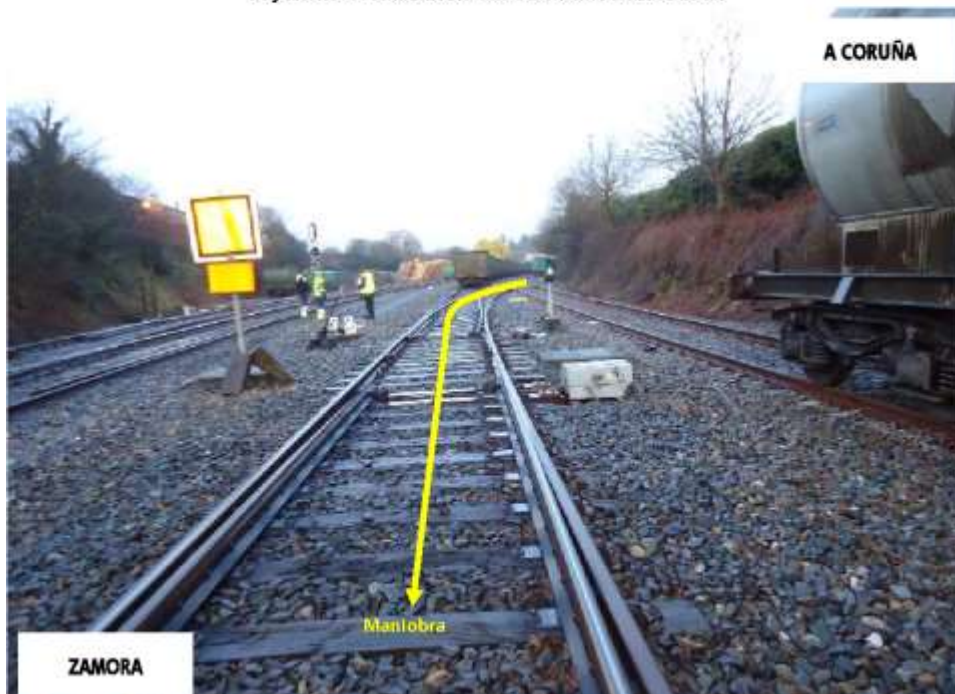
Trayectoria de la maniobra circulando por la vía 2 (Fuente Renfe-Operadora)

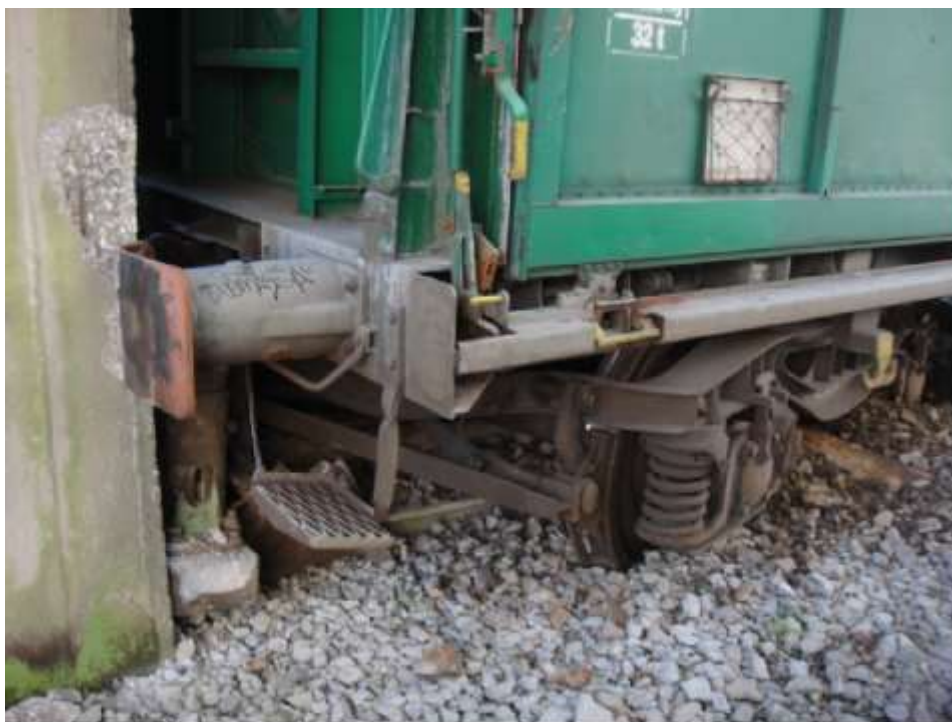
Detalle de los daños en el vagón descarrilado 327128508386

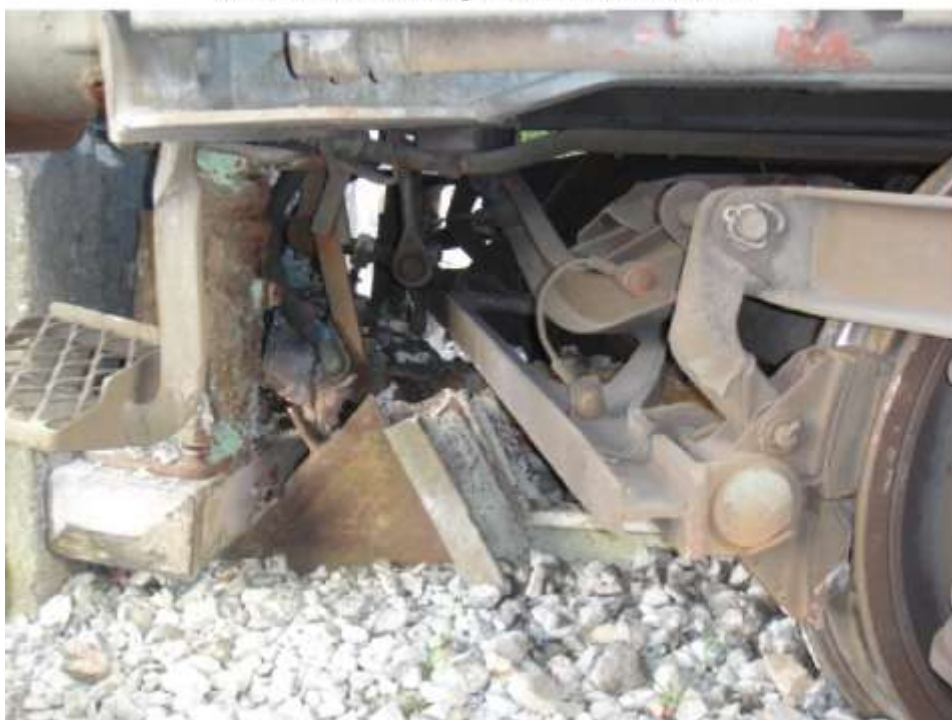
Detalle del impacto del vagón contra la topera, se puede apreciar los daños ocasionados. (Fuente Renfe-Operadora)

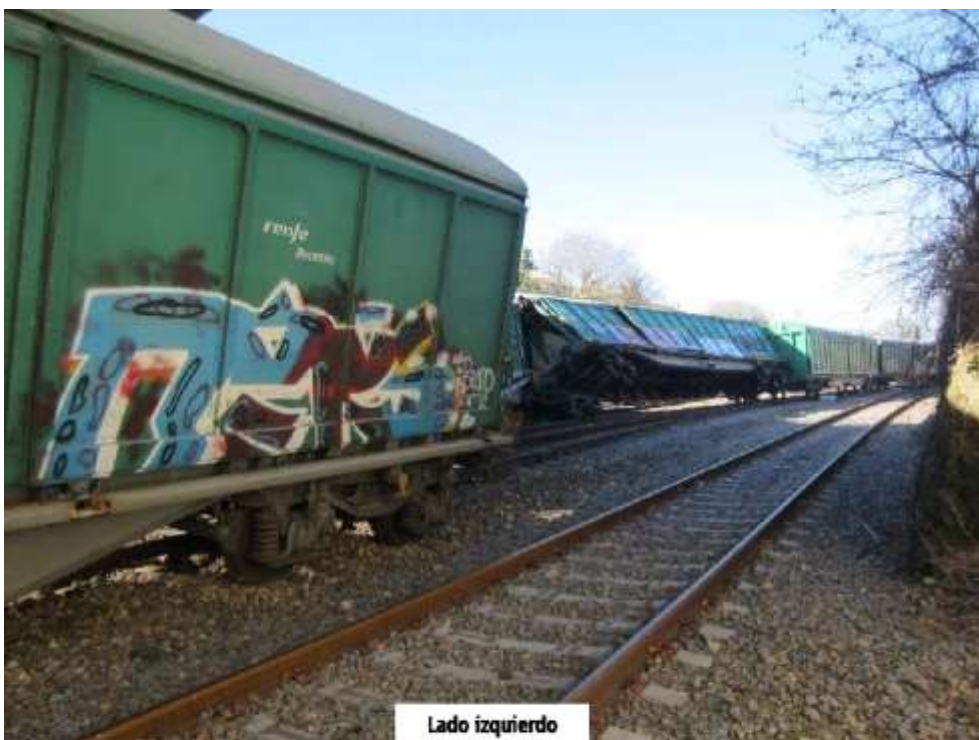
Lado izquierdo

Situación de los vagones descarrilados

Foto superior: vagón 13 descarrilado y cruzado y vagón 12 semivolidado.

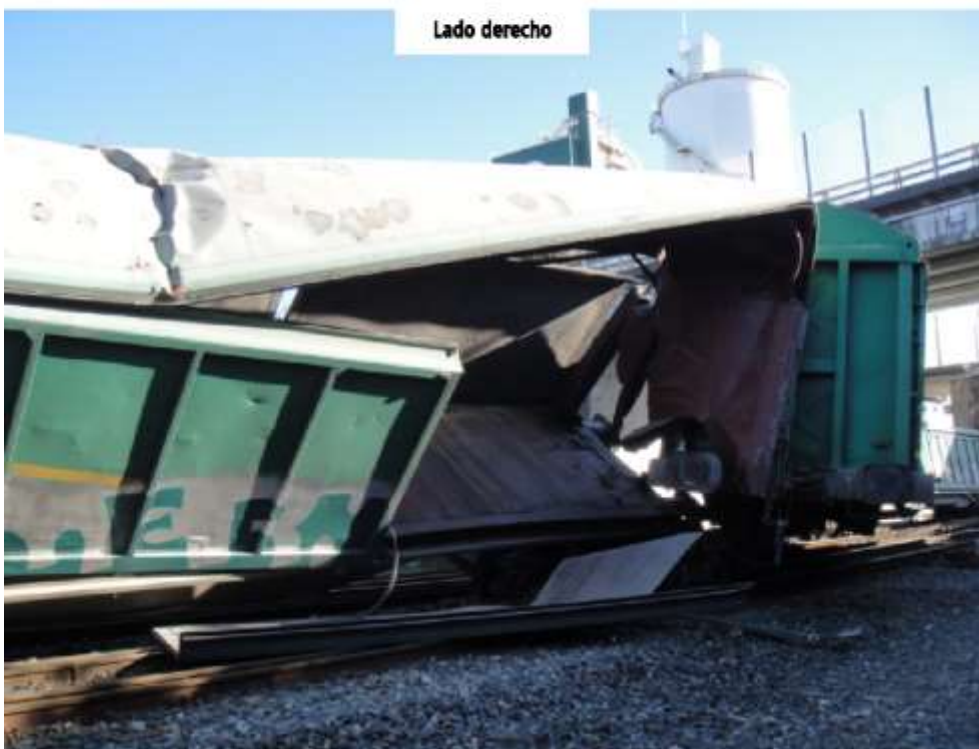
Lado derecho

Situación de los vagones JJPD descarrilados tras el arrollamiento de la topera.(Fuente Renfe-Operadora)

Foto inferior: vagón 12 semivolidado, vagón 13 descarrilado y cruzado y vagón 14 descarrilado.

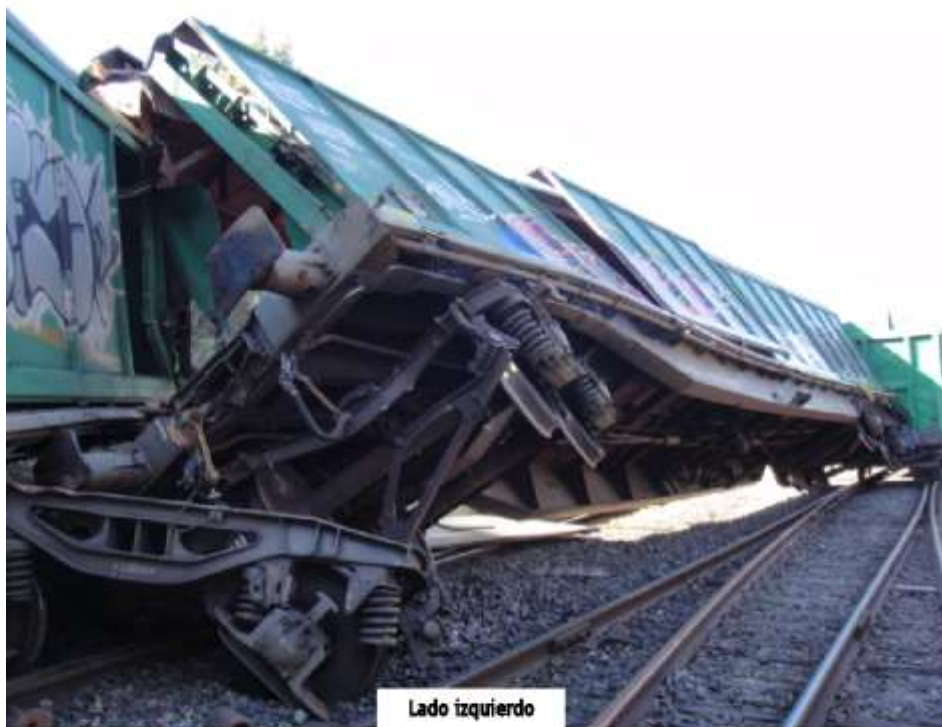
Lado izquierdo

Situación del vagón descarrilado 327128501308

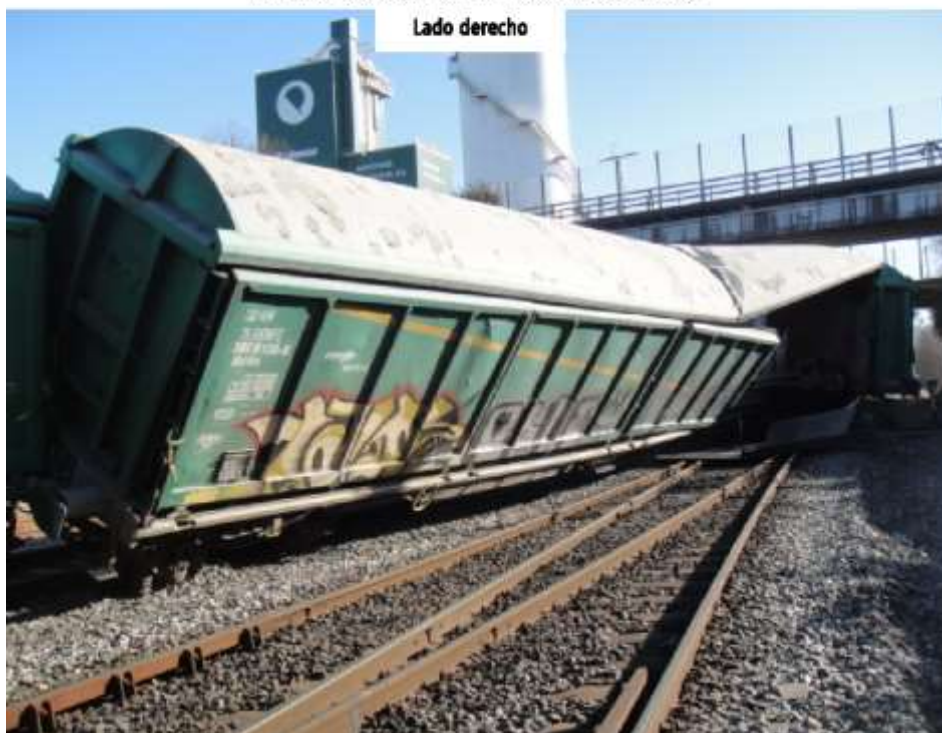
Lado derecho

Situación del vagó descarrilado y semivolcado (13) (Fuente Renfe-Operadora)
