*Investigación del incidente  
nº 0037/2014 ocurrido el 10.07.2014*

*Informe final*

INFORME FINAL SOBRE  
EL INCIDENTE FERROVIARIO Nº 0037/2014  
OCURRIDO EL DÍA 10.07.2014  
EN LA ESTACIÓN DE SANT VICENÇ DE CALDERS (TARRAGONA)

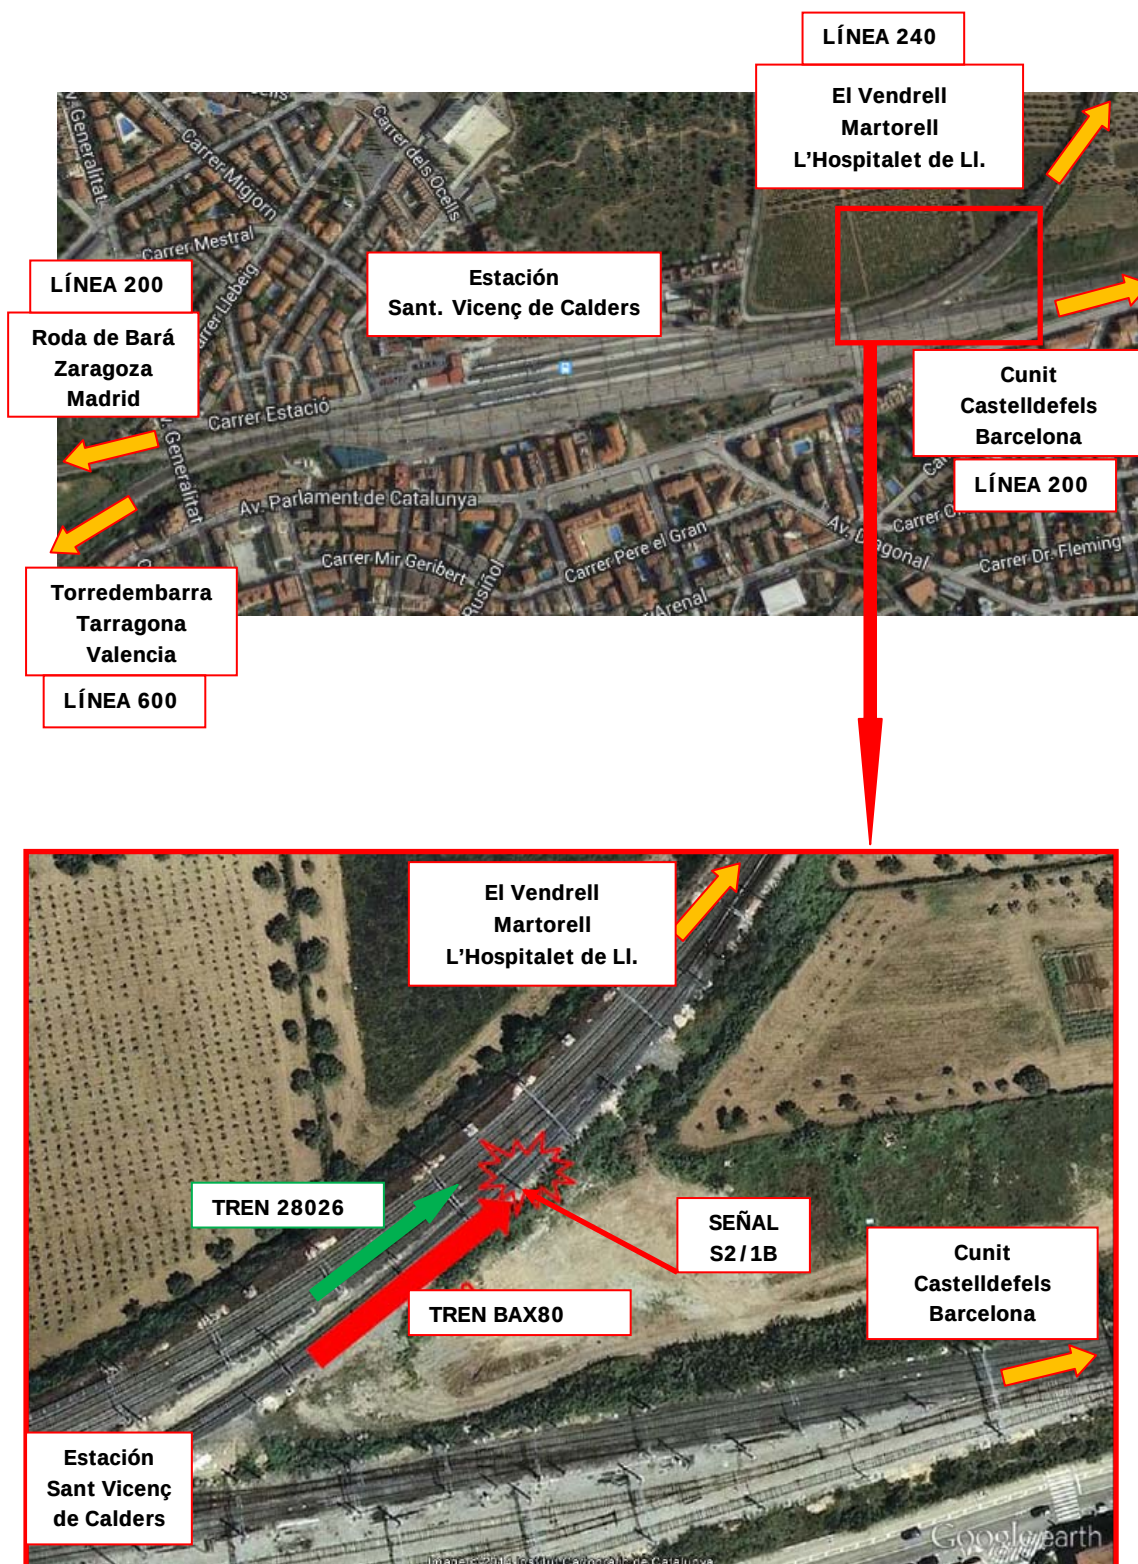
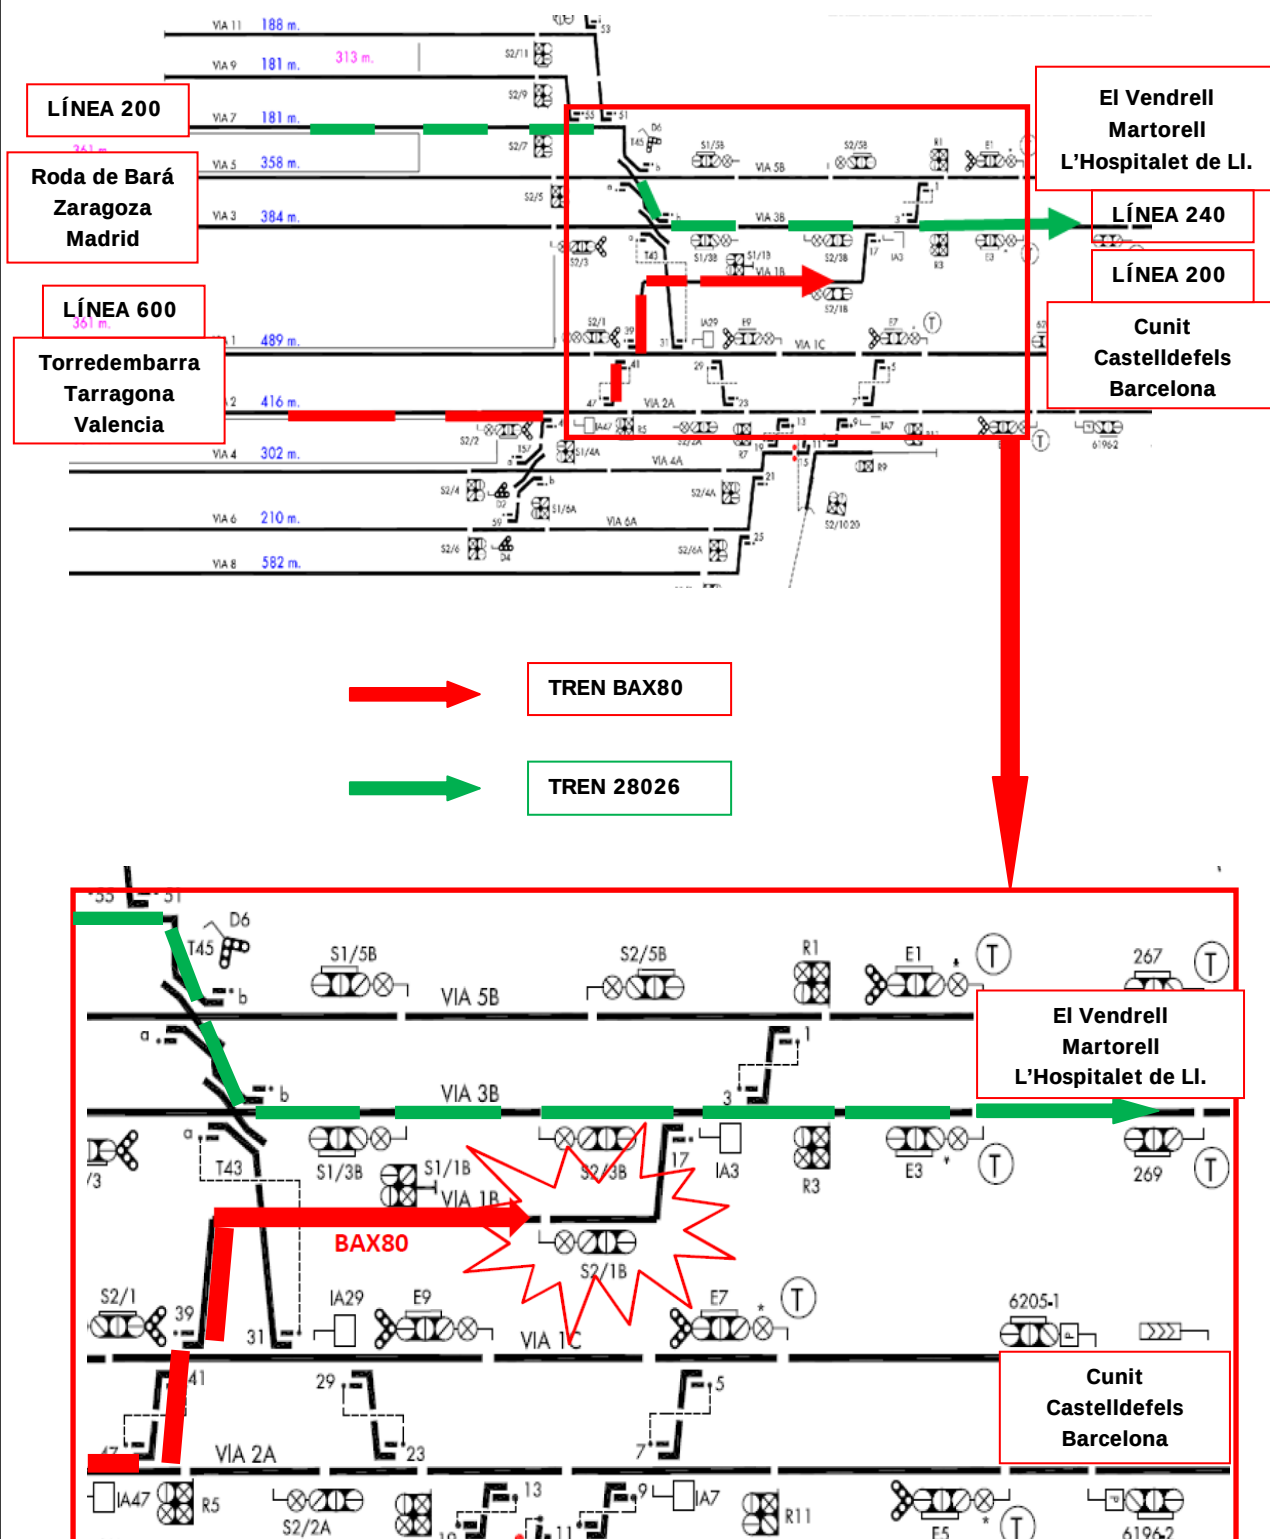
Croquis del lugar del incidente:

Seguidamente, a las 11:30:18 horas, el tren BAX80 rebasa la baliza de pie de la señal S2/1B en indicación de parada, a una velocidad de 22 km/h, y se produce la activación del freno de emergencia por parte del sistema ASFA.

En el momento de producirse el rebase de la señal S2/1B por el tren BAX80, en el mismo sentido y precediéndolo, circula el tren 28026 sin existir ninguna señal que pudiera detener al tren BAX80. Se produce un conato de colisión entre ambos trenes.

Finalmente el tren BAX80 quedó detenido sin llegar a talonar la aguja 17.

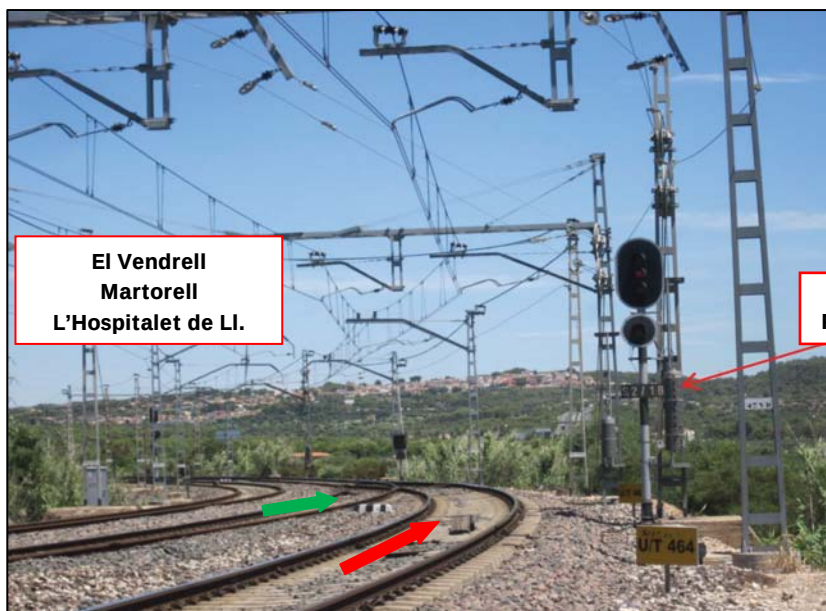
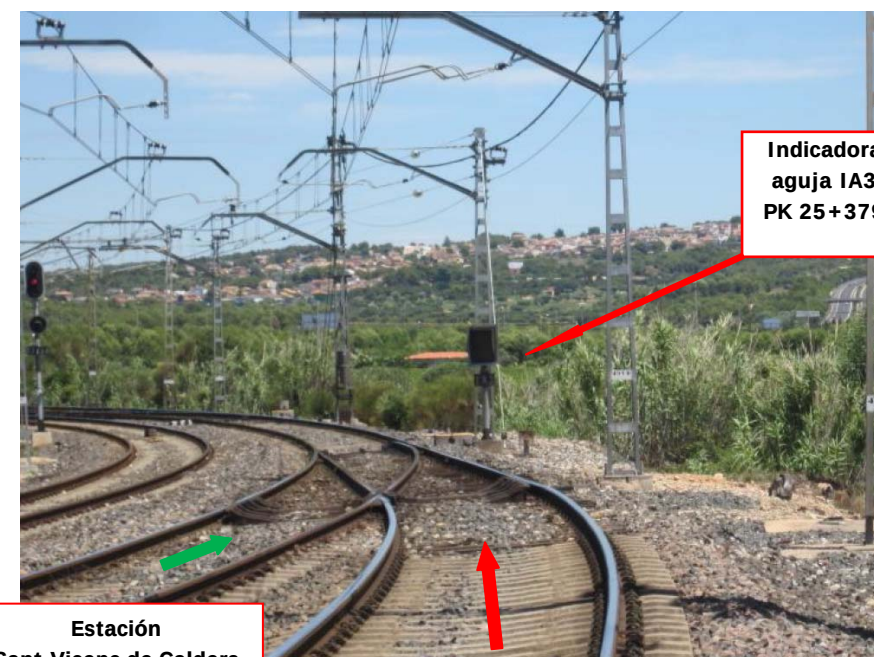
La señal rebasada S2/1B (PK 25+379) es alta de tres focos y dispone de foco para rebases autorizados y tiene buena visibilidad.

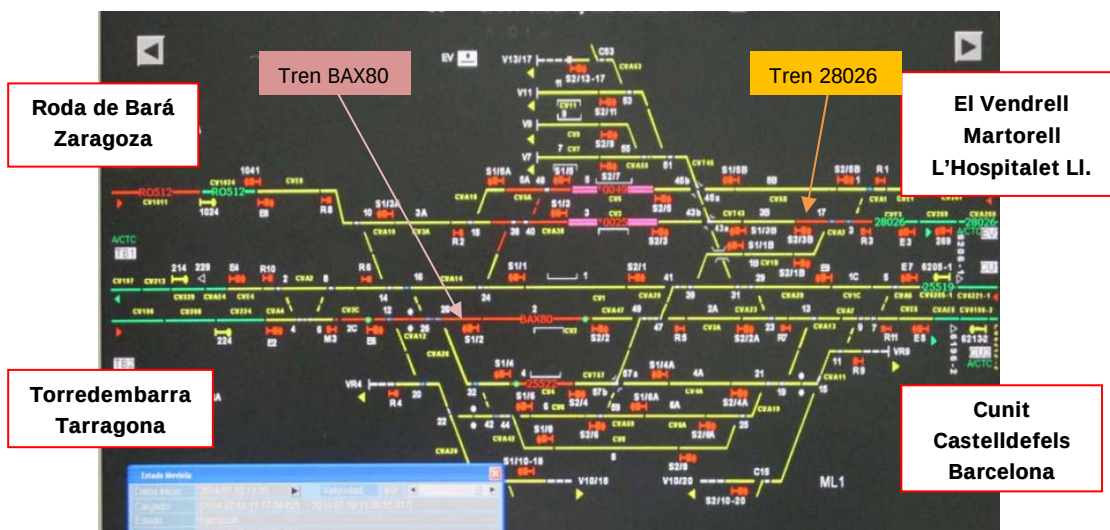
A las 11:28:00 horas: el tren BAX80 por vía 2 ha rebasado la señal de entrada E2 que se encontraba en indicación de anuncio de parada y la señal S2/2 se encuentra en la indicación de parada. El tren 28026 ya ha efectuado salida desde la vía 7 hacia El Vendrell y ocupando el CVA3.

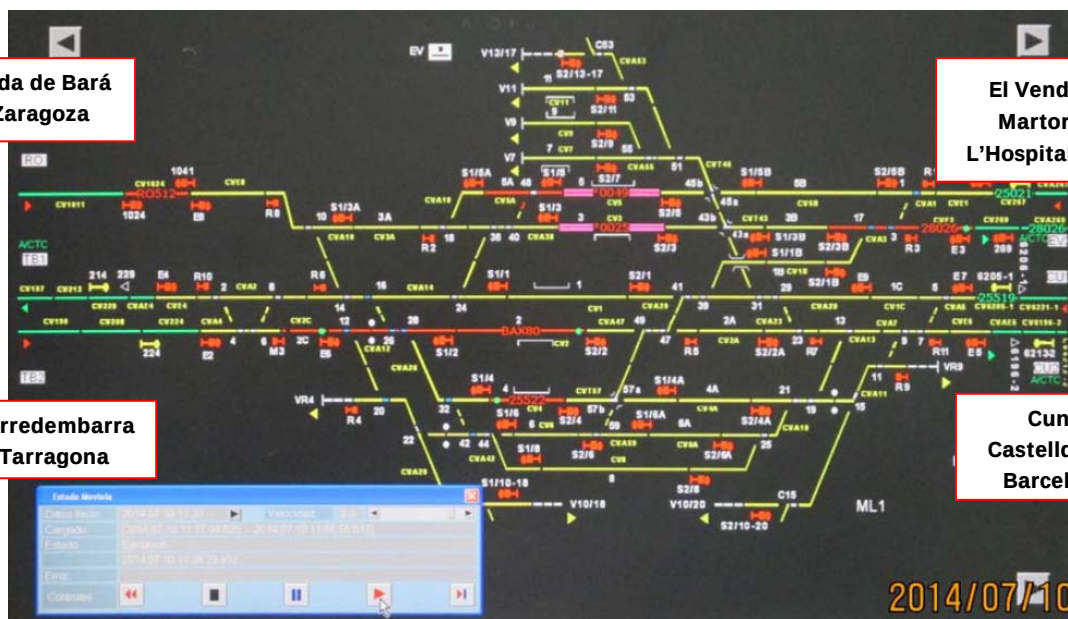
A las 11:28:23 horas: el tren BAX80 por vía 2 ha rebasado la señal de entrada E2 que se encontraba en indicación de anuncio de parada y la señal S2/2 se encuentra en la indicación de parada. El tren 28026 tras salir desde la vía 7 hacia El Vendrell está ocupando el CVA3.

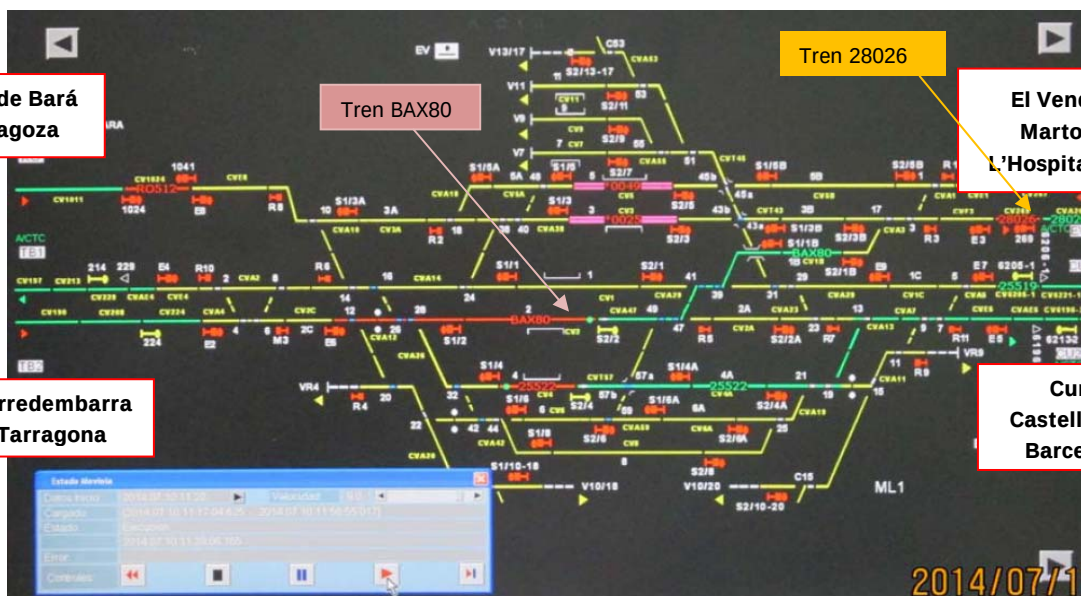
A las 11:29:06 horas: las señal S2/2 pasa a indicación de anuncio de parada y el tren BAX80 tiene establecido itinerario hasta la señal S2/1B que está en indicación de parada. El tren 28026 va circulando por el CV269 (colateral al CVA3).

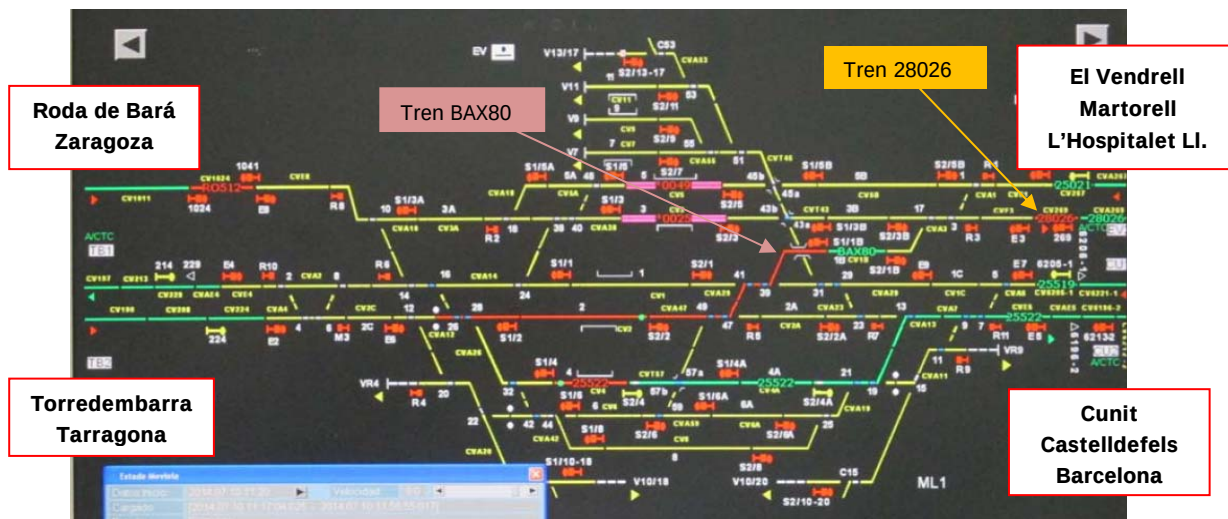
A las 11:29:36 horas: el tren BAX80 ha rebasado la señal S2/2 en indicación de anuncio de parada y se acerca a la señal S2/1B ocupando los circuitos de las agujas 47, 41 y 39, teniendo establecido itinerario hasta las señal S2/1B que continua en indicación de parada. El tren 28026 sigue ocupando el CV269.

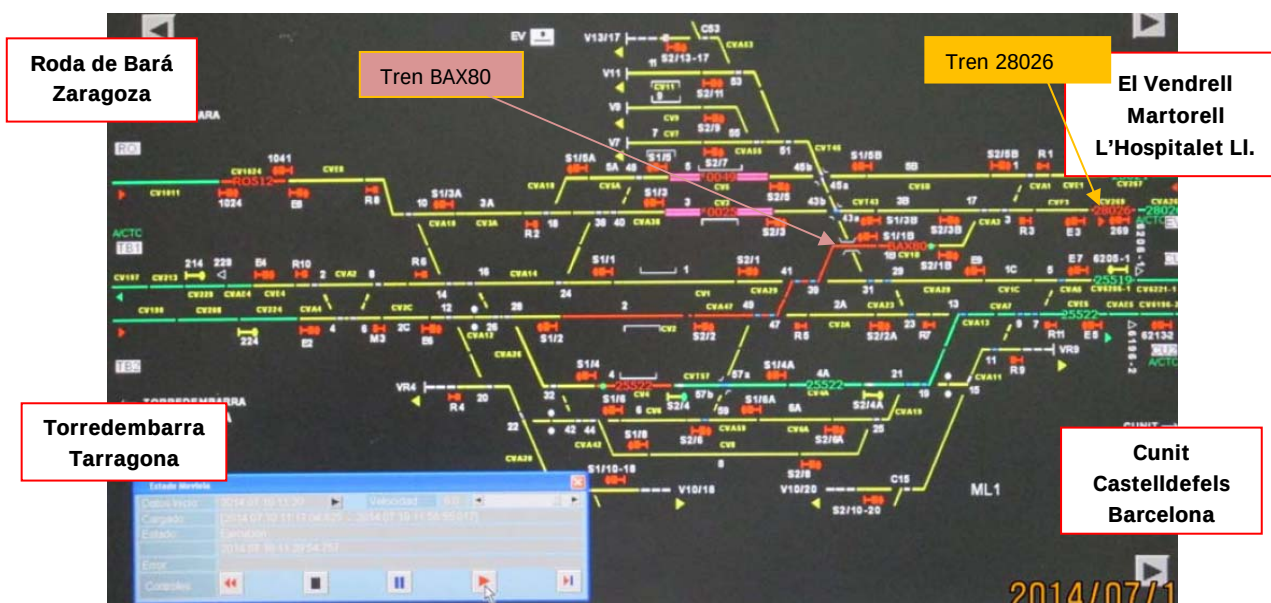
A las 11:30:02 horas: el tren BAX80 ha rebasado la señal S2/2, que se encontraba en indicación de anuncio de parada y está ocupando el circuito de vía anterior a la señal S2/1B que sigue en indicación de parada. El tren 28026 continúa ocupando el circuito de vía CV269.

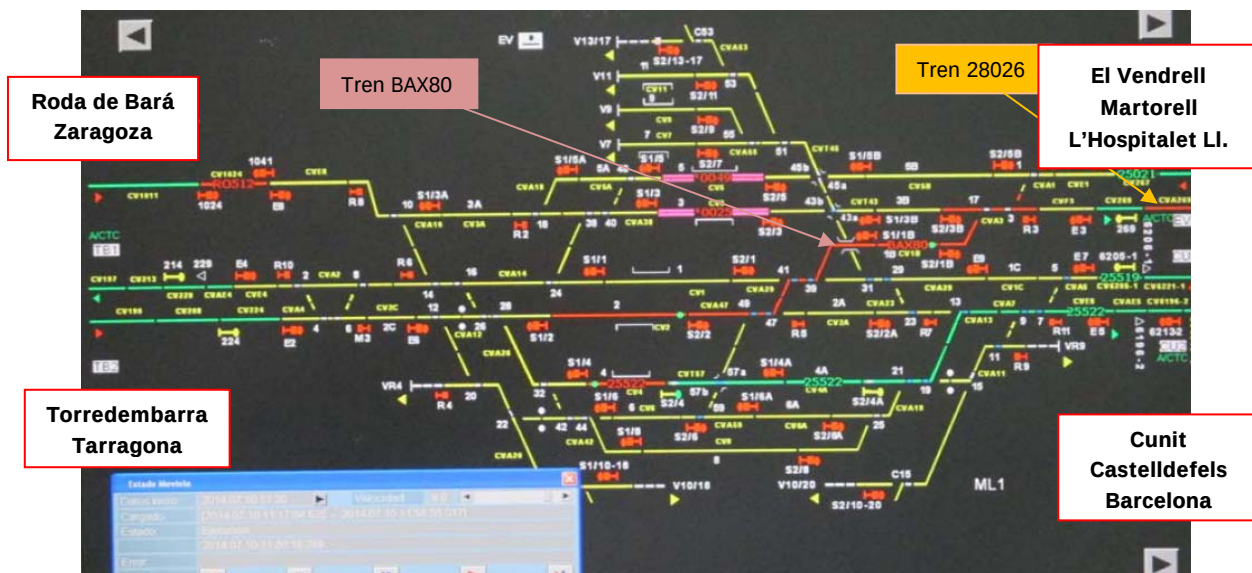
A las 11:30:18 horas: el tren BAX80 ha rebasado la señal S2/1B en indicación de parada y ocupa el CVA3. El tren 28026 ha liberado el CV269. Se observa que la aguja A3 se encuentra en posición normal.
