COMISIÓN DE INVESTIGACIÓN  
DE ACCIDENTES FERROVIARIOS

**INFORME FINAL DE LA CIAF (IFC)  
SOBRE EL INCIDENTE FERROVIARIO Nº 0030/2015  
OCURRIDO EL DÍA 10.05.2015  
EN LA ESTACIÓN DE BARCELONA SANTS (BARCELONA)**

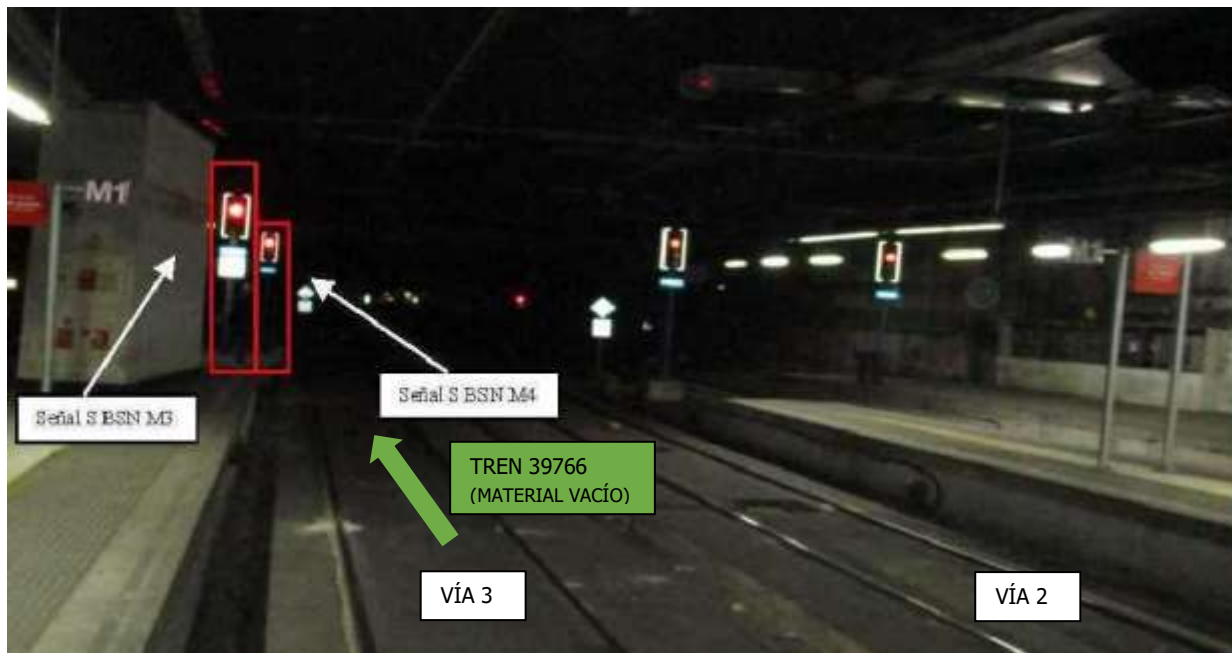
Vista de las señales de salida desde la posición de estacionamiento de los trenes en la vía 3: en primer término la señal S BSN M3 (señal de salida de la vía 3 rebasada), en segundo término la señal S BSN M4 (señal de salida de la vía 4. Esta vía no aparece en la fotografía pues se encuentra al otro lado del andén, hacia el lado izquierdo de la fotografía).

El andén de las vías 3 y 4 está en curva hacia la izquierda según el sentido de circulación del tren 39766 (material vacío) que rebasó la señal de salida de la vía 3. Al final de este andén por el lado Can Tunis se disponen las señales de salida de las vías 3 y 4. La señal S BSN M3, señal de salida de la vía 3, se encuentra situada en el P.K. 620+644, a la izquierda de la vía 3 (según el sentido de salida) y dispone de una flecha orientada hacia la vía 3. En el P.K. 620+627 (a 17 metros de la señal de salida de la vía 3) se encuentra la señal de salida S BSN M4 de la vía 4, instalada a la derecha de la citada vía 4. Ambas señales son altas y de cuatro focos.

| Destinatario | Implementador final | Número | Recomendación |
|---|---|---|---|
| Agencia Estatal de Seguridad Ferroviaria | Adif | 30/15-1 | Analizar, como solución definitiva, la viabilidad de reubicar la(s) señal(es) de salida S BSN M3 (y B BSN M4) de la estación de Barcelona-Sants en otro lugar en el que se reduzca el riesgo de confusión por parte del personal de conducción. |

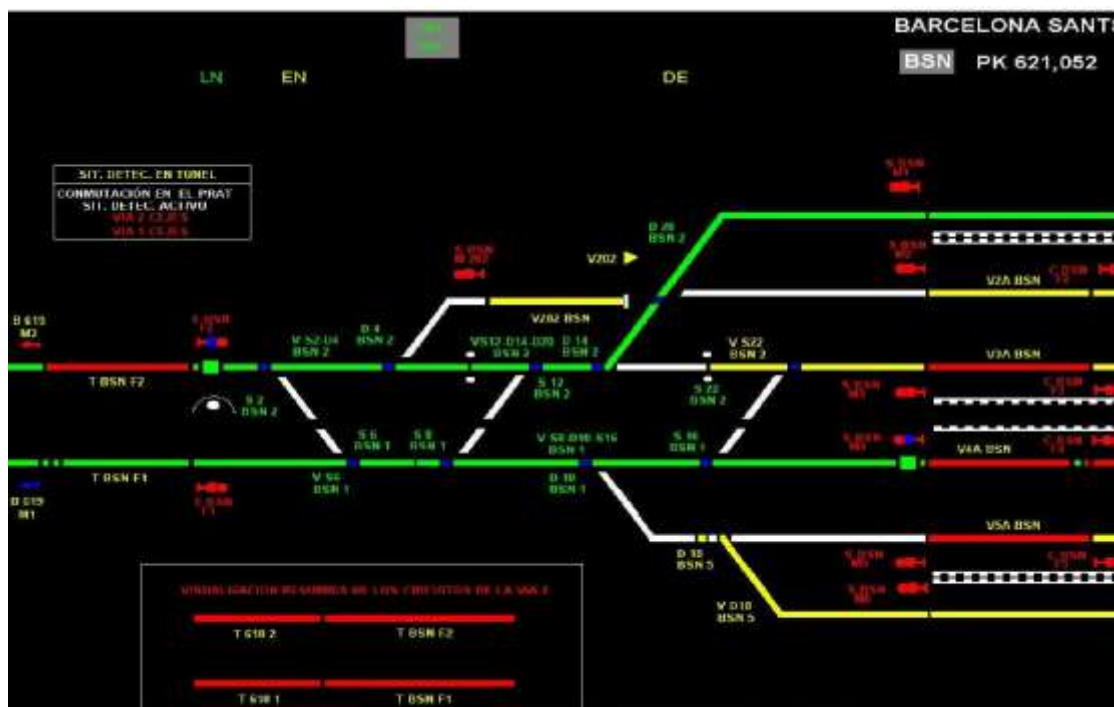
En la vía 3 se encuentra estacionado el tren 39766 (material vacío) [destino base de mantenimiento de alta velocidad de Barcelona Can Tunis], y su señal de salida S BSN M3 en indicación de parada.

En la vía 4 se encuentra estacionado el tren 38888 (material vacío) [destino base de mantenimiento de alta velocidad de Barcelona Can Tunis], y su señal de salida S BSN M4 en rojo-azul a intermitencias, es decir, en indicación de parada, al circular sin FS.

Captura pantalla Moviola CRC Zaragoza a las 22:22:33 horas. Fuente ADIF

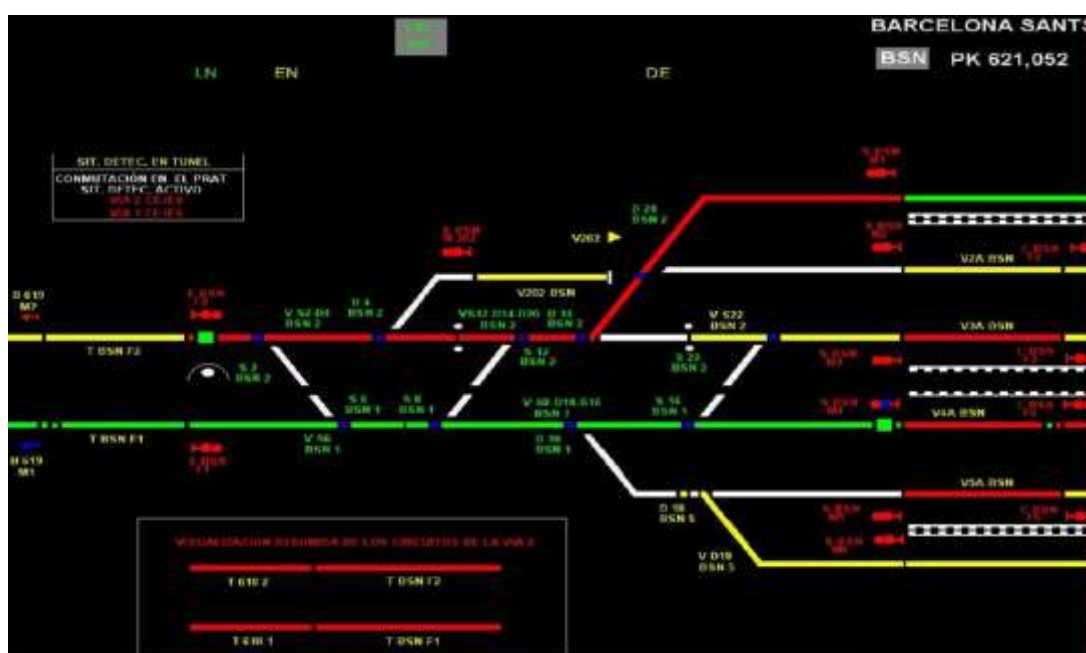
En la vía 3 continúa estacionado el tren 39766 (material vacío) [destino base de mantenimiento de alta velocidad de Barcelona Can Tunis], y su señal de salida S BSN M3 en indicación de parada.

En la vía 4 continúa estacionado el tren 38888 (material vacío) [destino base de mantenimiento de alta velocidad de Barcelona Can Tunis], y su señal de salida S BSN M4 en rojo-azul a intermitencias, es decir, en indicación de parada al circular sin FS.

Captura pantalla Moviola CRC Zaragoza a las 22:23:05 horas. Fuente ADIF

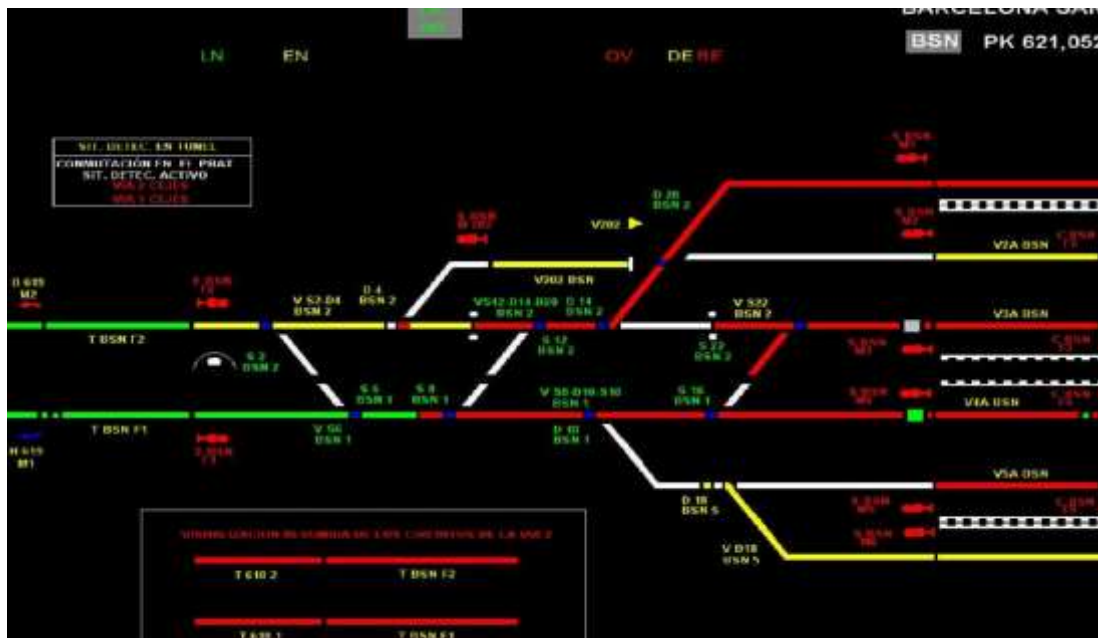
En la vía 3 el tren 39766 (material vacío) [destino base de mantenimiento de alta velocidad de Barcelona Can Tunis] se encuentra ocupando el circuito de vía V S22 BSN 2, en esos momentos el tren 00537 no ha terminado de estacionarse en la vía 1.

En la vía 4 el tren 38888 (material vacío) [destino base de mantenimiento de alta velocidad de Barcelona Can Tunis] y su señal de salida S BSN M4 indicando vía libre. Éste realiza su salida ocupando los circuitos de vía S16 BSN 1 y S8 BSN 1.

Captura pantalla Moviola CRC Zaragoza a las 22:24:28 horas. Fuente ADIF

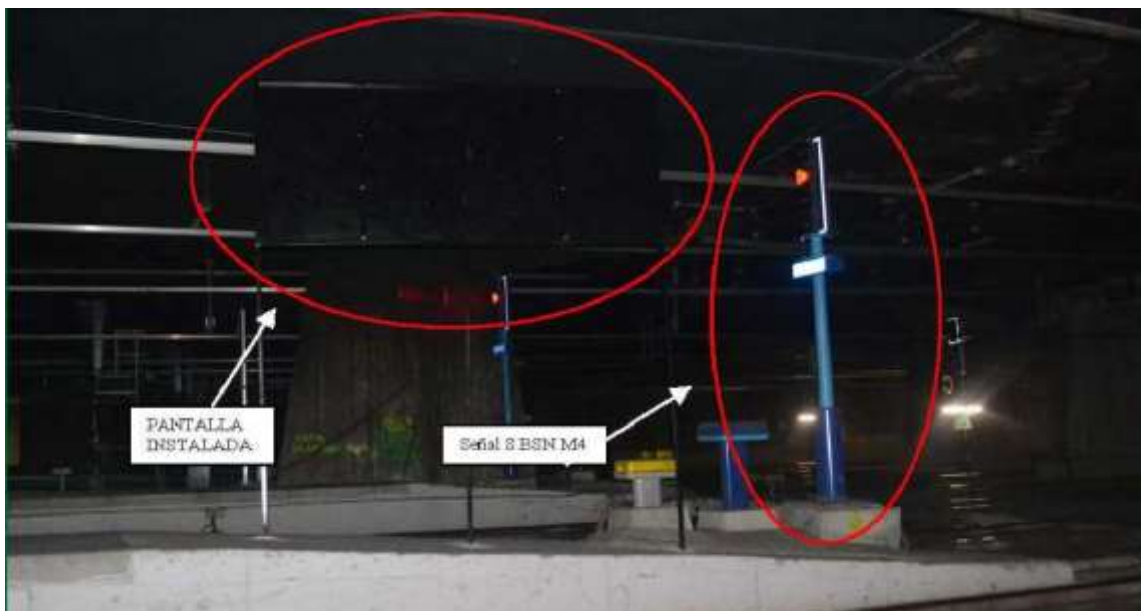
Detalle de la colocación de la pantalla entre las señales S BSN M3 y S BSN M4. Fuente ADIF

Desde el pasado día 10.07.2015 se ha instalado una pantalla que evita que se vean dos señales desde la cabina de conducción de los trenes en el punto de estacionamiento en la vía 3. Por lo que actualmente desde esta vía solo se observa la señal de salida S BSN M3.

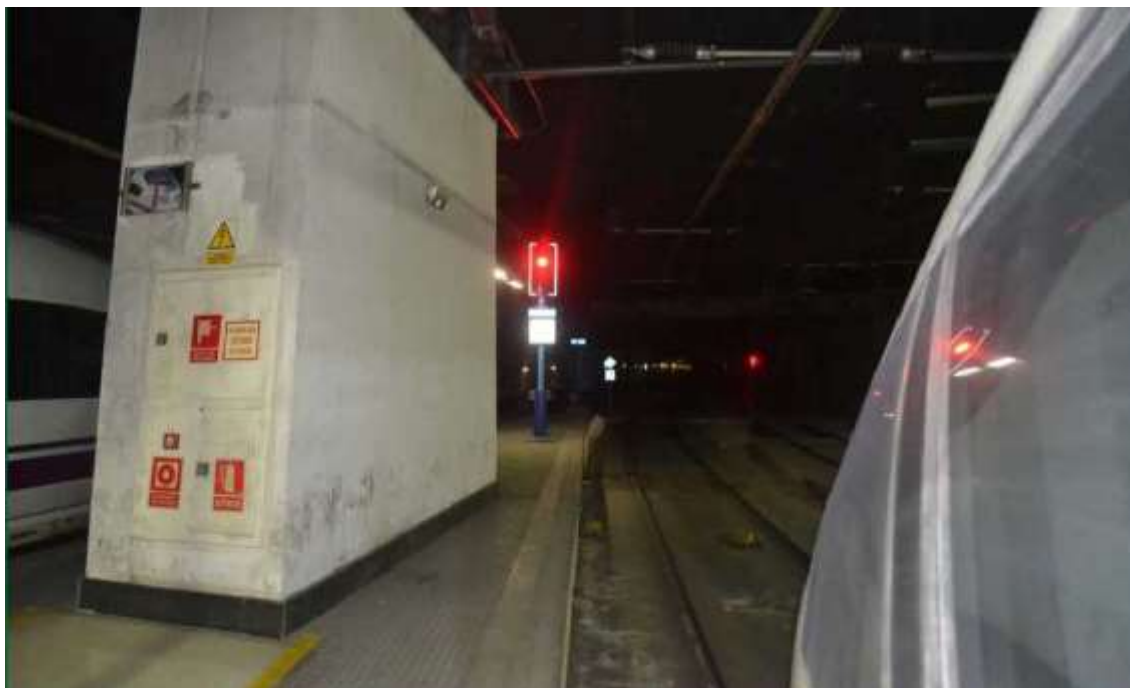
Vista de la señal S BSN M3 desde la posición de estacionamiento en la vía 3 con la pantalla colocada. Fuente ADIF
