COMISIÓN DE INVESTIGACIÓN  
DE ACCIDENTES FERROVIARIOS

Investigación del accidente  
nº 0064/2014 ocurrido el 11.10.2014

**Informe Final de la CIAF**

INFORME FINAL DE LA CIAF (IFC)  
SOBRE EL ACCIDENTE FERROVIARIO Nº 0064/2014  
OCURRIDO EL DÍA 11.10.2014  
EN EL APARTADERO DE SESTAO (BILBAO)

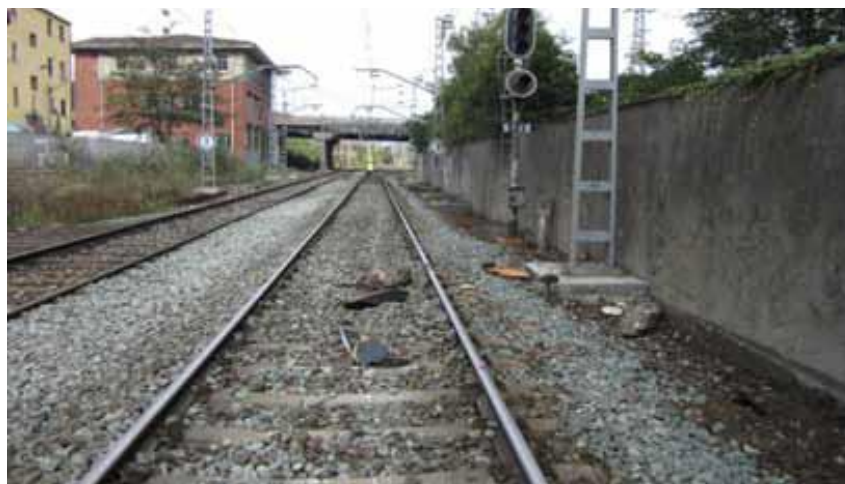
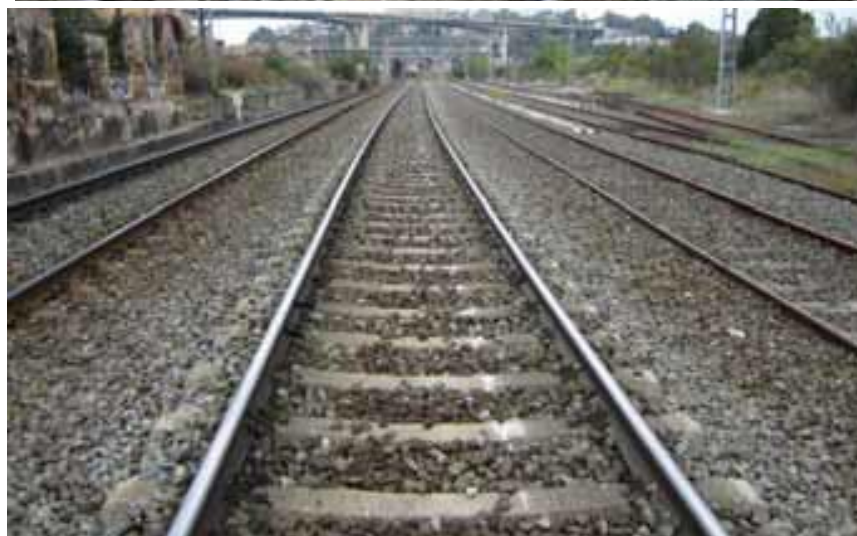
*Daños en la infraestructura (fuente: Adif)*

Infraestructura: se produjeron daños en los carriles, balizas, desvíos y cruzamientos, contracarriles, balasto, traviesas, juntas encoladas, lazos de circuitos de vías y juntas aislantes, motor y timonerías de agujas.

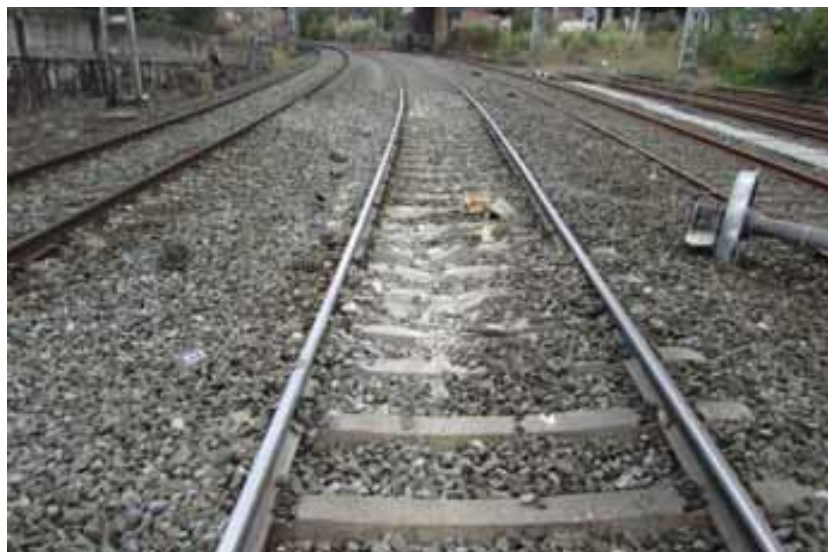
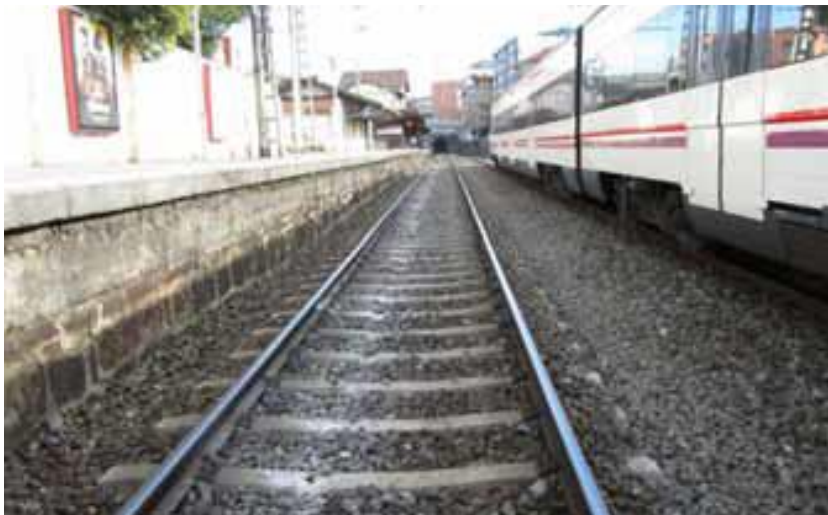
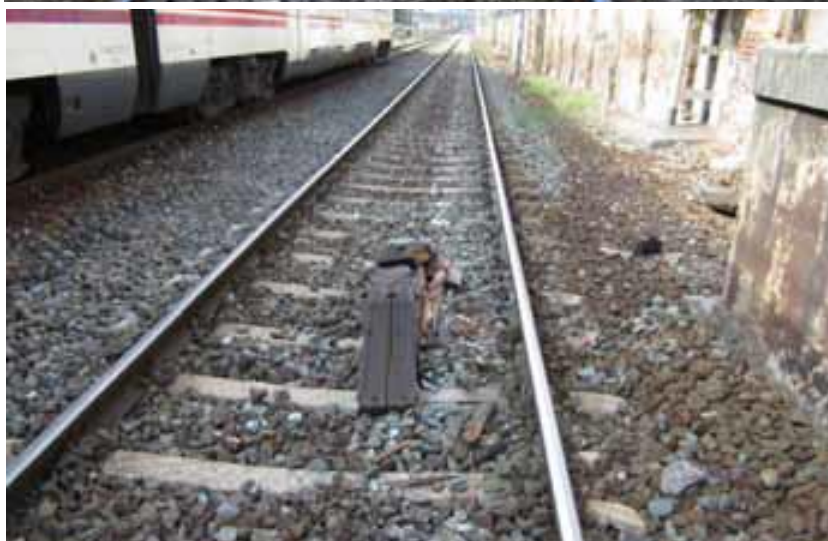
*Daños en la infraestructura (fuente: Adif)*

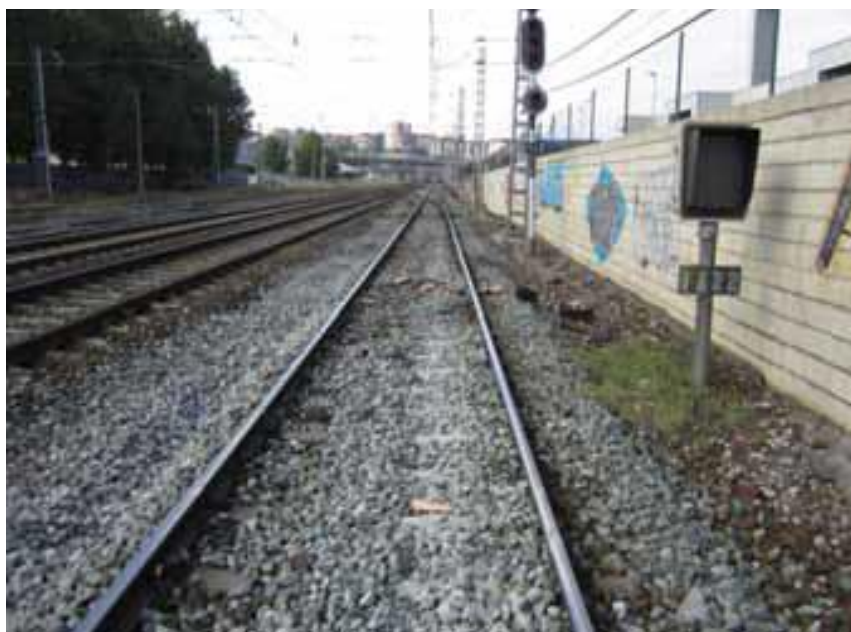
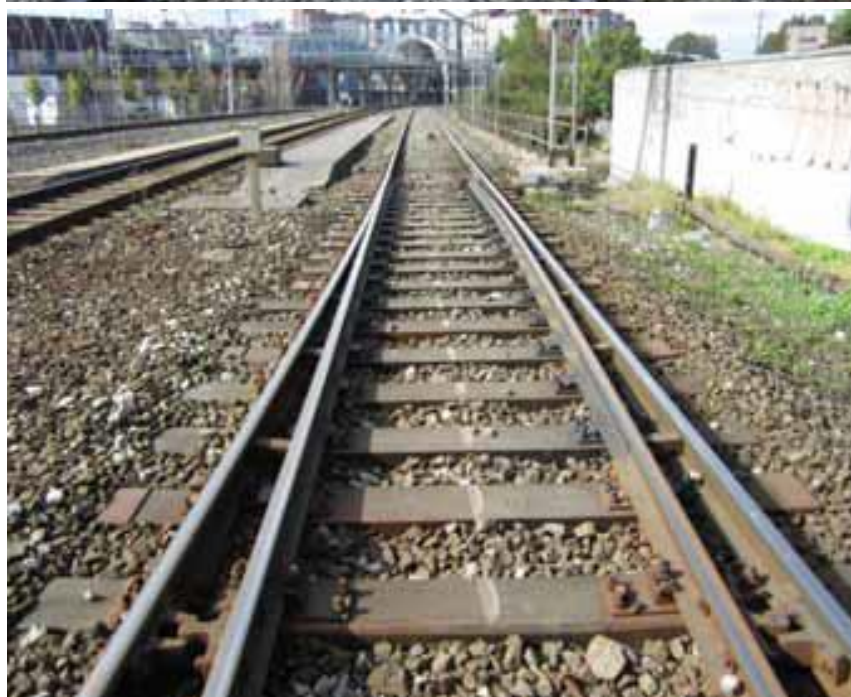
*Daños en la infraestructura (fuente: Adif)*

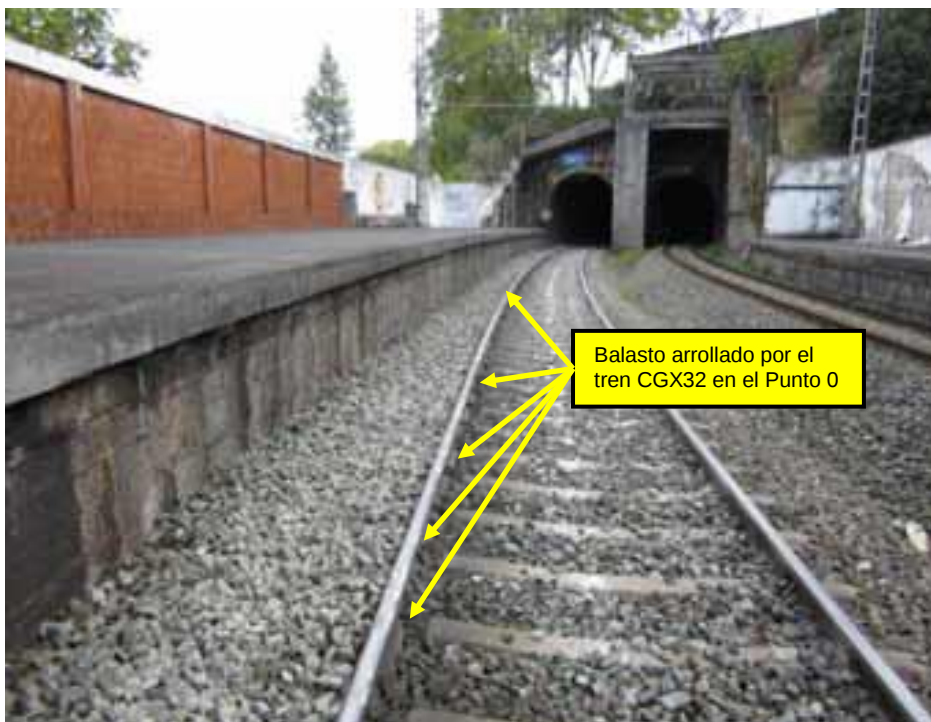
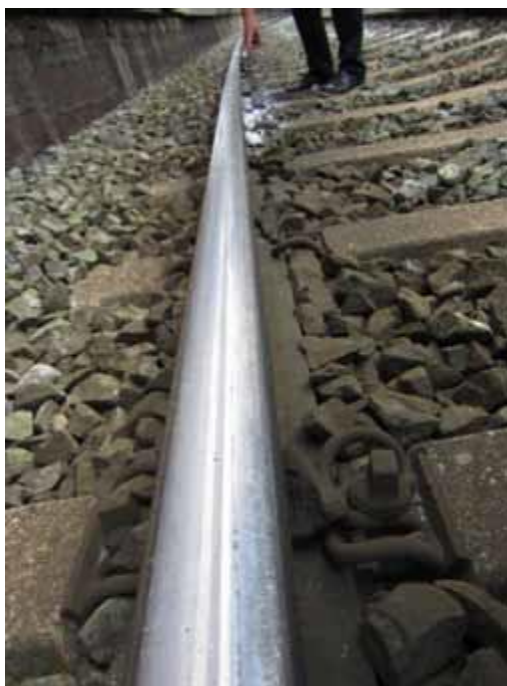
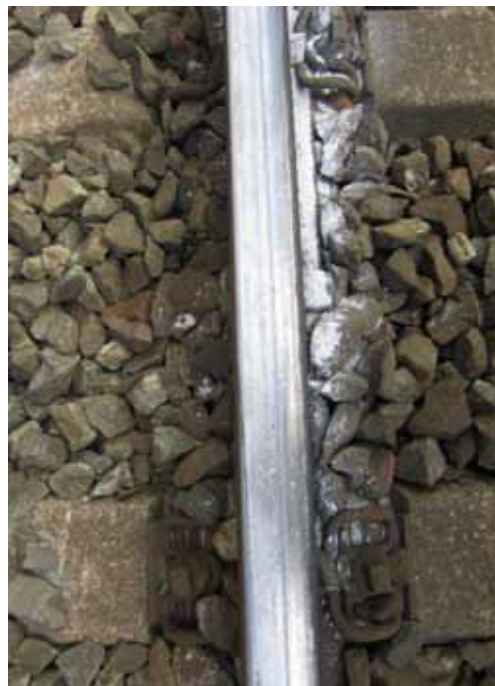
*Punto 0 del descarrilamiento (fuente: Adif)*

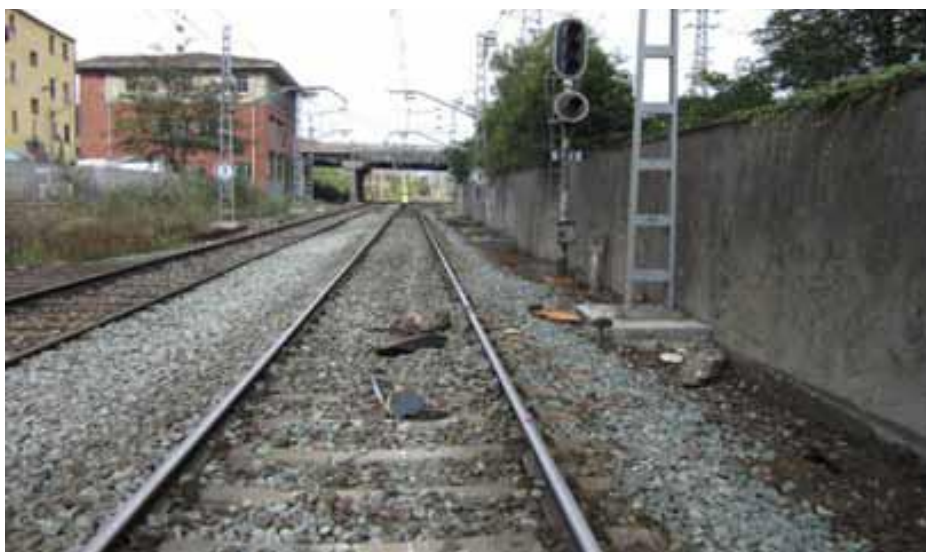
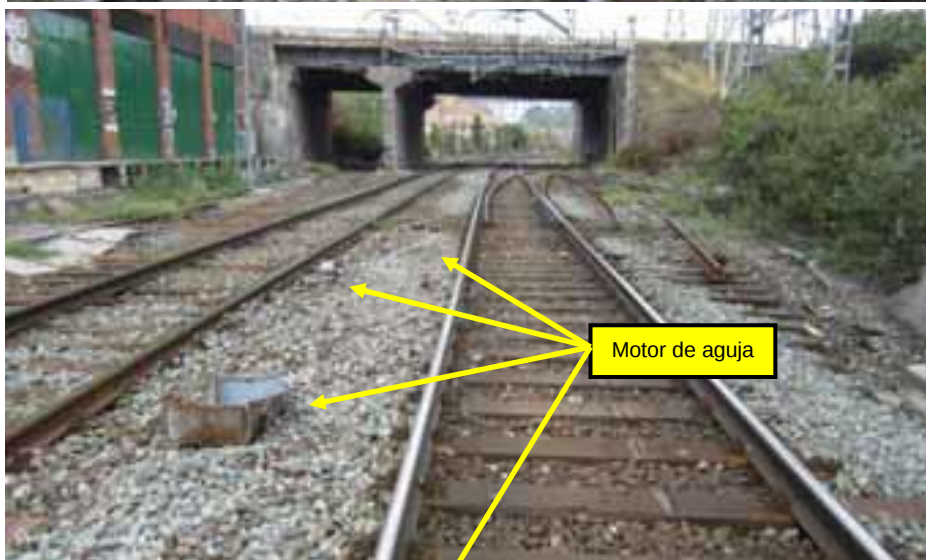
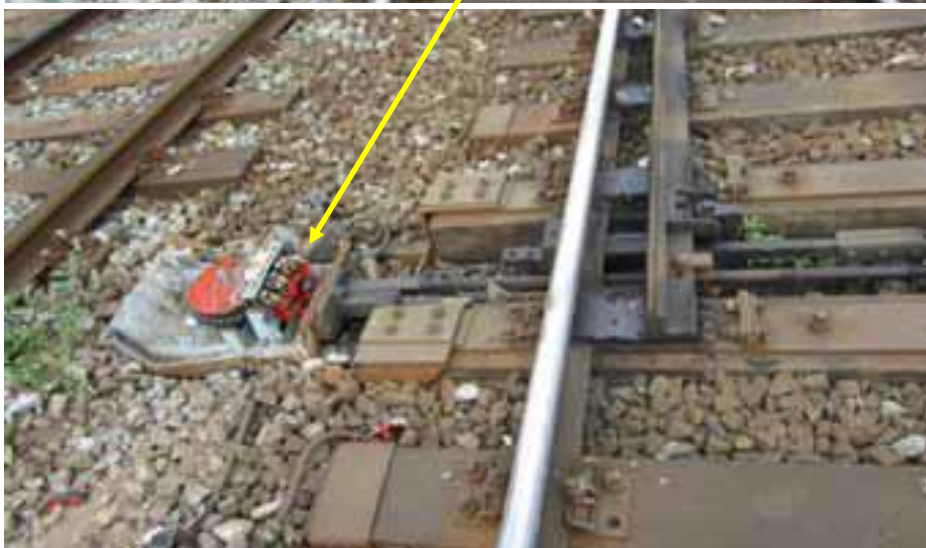
*Daños en la vía (fuente: Adif)*

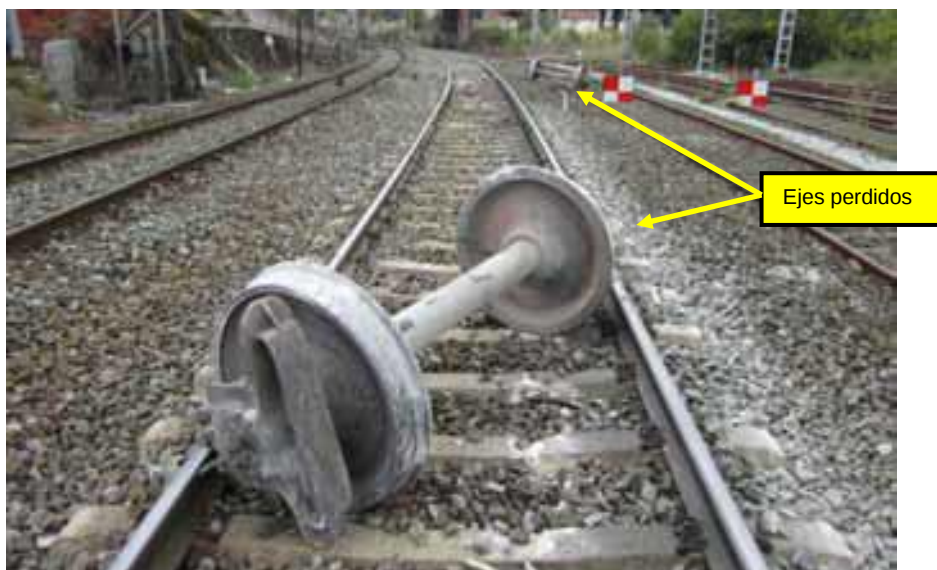
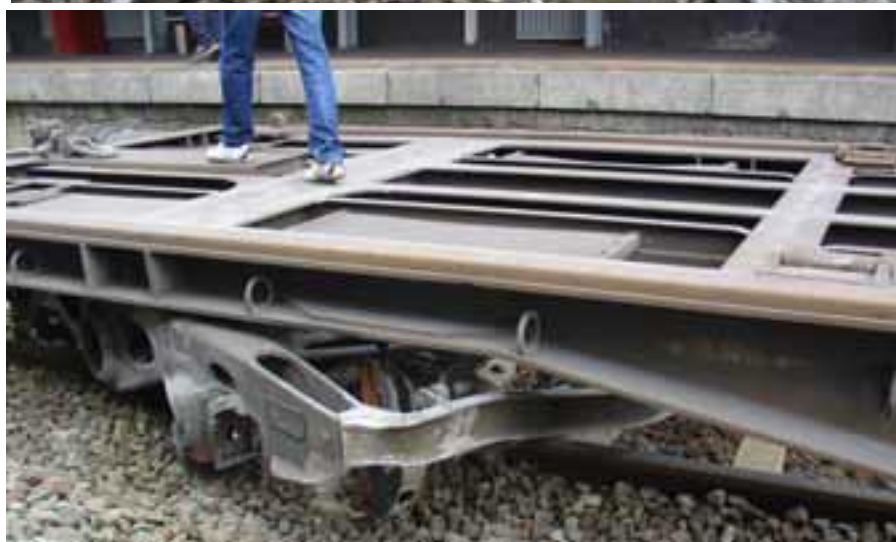
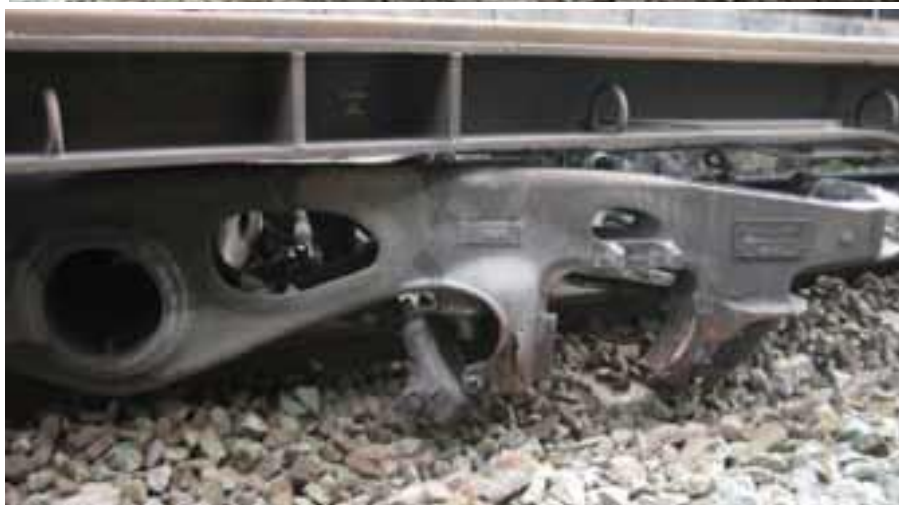
Material rodante: se producen daños en el vagón descarrilado, que perdió los dos ejes del segundo bogie durante el descarrilamiento. Asimismo resultaron dañados el subsistema de tracción, la suspensión y el freno del vagón descarrilado. También se produjeron daños en el subsistema de choque y tracción de los dos vagones contiguos.

*Daños en el vagón (fuente: Adif)*

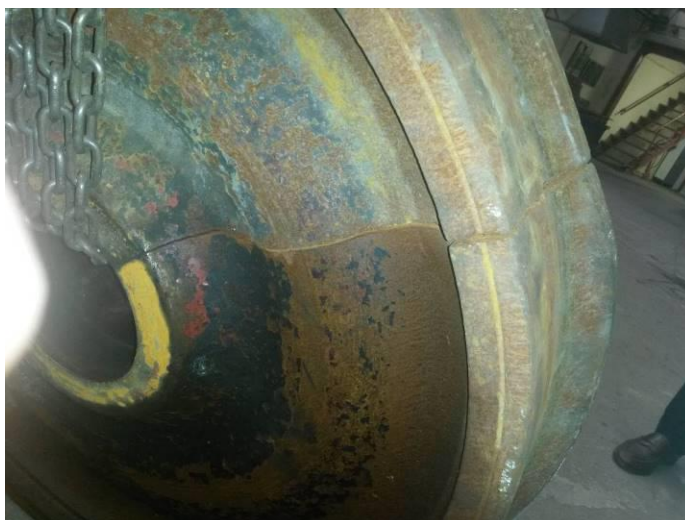
En la inspección realizada se pudo observar que la rueda derecha del segundo eje del primer bogie presentaba una rotura radial, desde la llanta hasta el cubo, y se encontraba decalada.

*Rotura de la rueda derecha del segundo eje del primer bogie.*

***Por ello, debe deducirse, que la grieta fue producto del descarrilamiento y no al contrario."***

La rueda derecha del segundo eje del primer bogie presentaba una rotura radial desde la llanta hasta el cubo y se encontraba decalada. De la conclusión del informe del laboratorio que analizó la rueda fisurada se desprende que la rotura y posterior decalaje de la misma fueron consecuencia del descarrilamiento y no a la inversa.

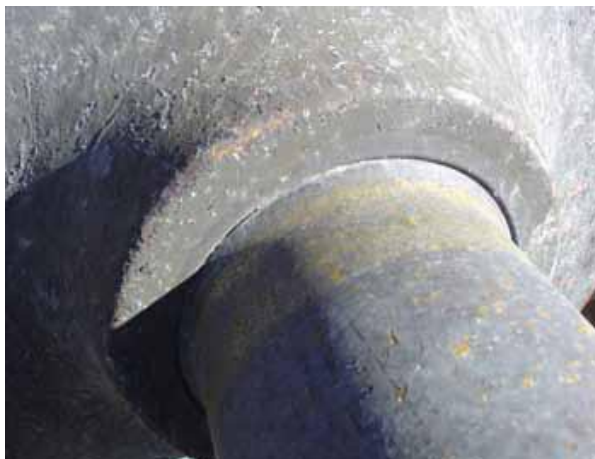
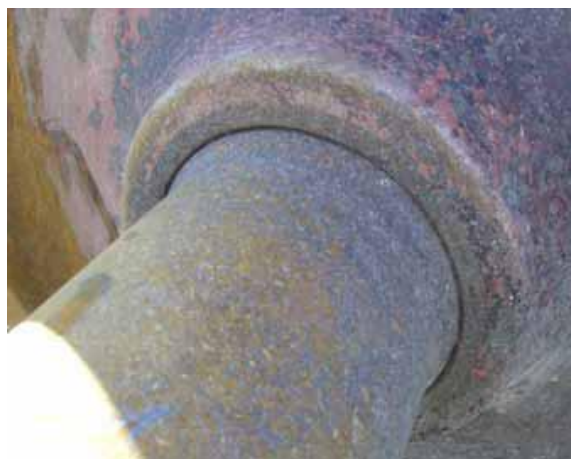
*Decalado de la rueda derecha del segundo eje del primer bogie.*

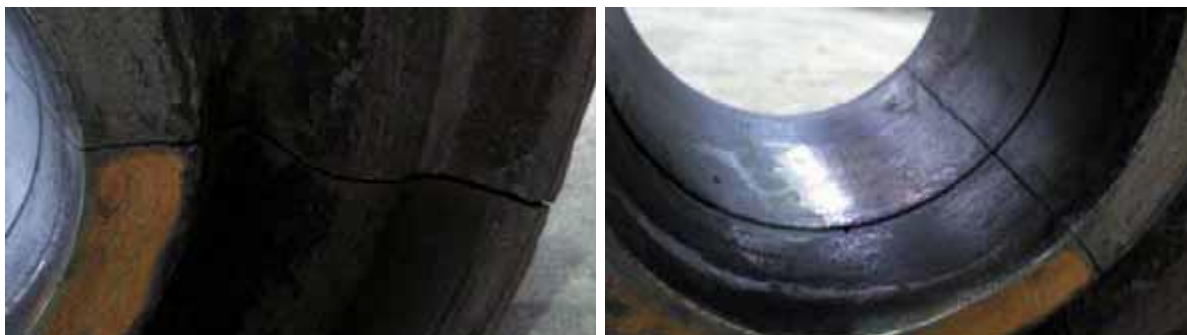
Como consecuencia de la conclusión del informe del laboratorio, se descarta la hipótesis que contemplaba la posibilidad de que la rueda se fisurase circulando, llegando a decalarse y provocando, al perder la distancia entre caras internas, el descarrilamiento del segundo eje del primer bogie del último vagón de la composición.

*Grieta de la rueda derecha del segundo eje del primer bogie (fuente: ETSII Madrid)*

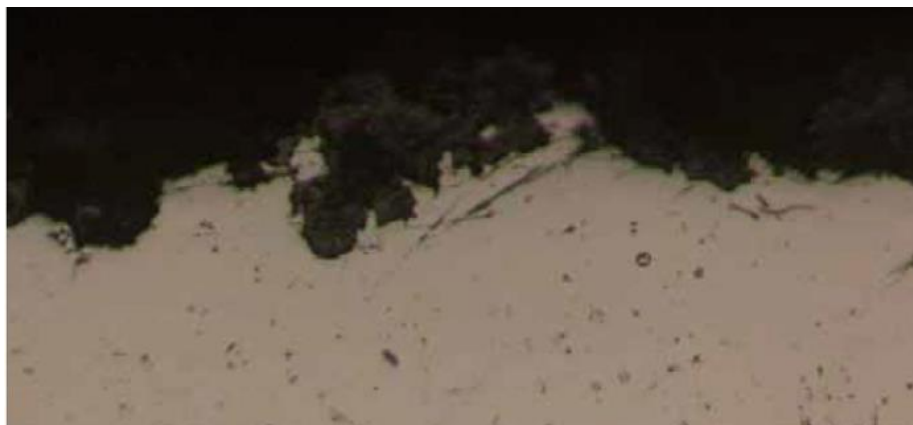
*No existen en la microestructura próxima a la grieta, microconstituyentes duros producidos por calentamientos excesivos, y que su aparición implicaría dilataciones y por ello estados de tensión en la llanta de origen estructural que dieran lugar al agrietamiento de la rueda.*

*Fotomicrografía 5 X100. Probeta 2 zona grieta (fuente: ETSII Madrid)*

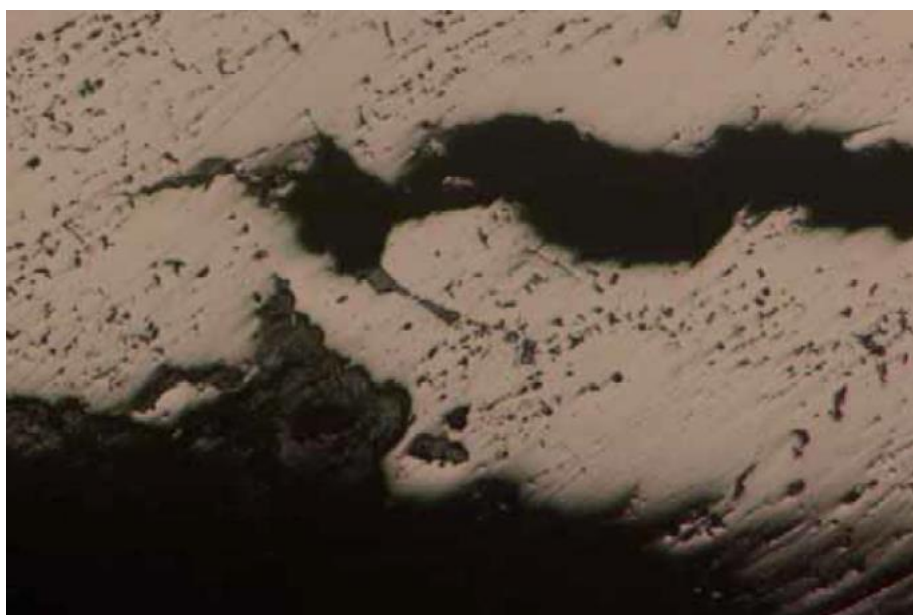
*Fotomicrografía 10 X50. Probeta 5 zona grieta (fuente: ETSII Madrid)*

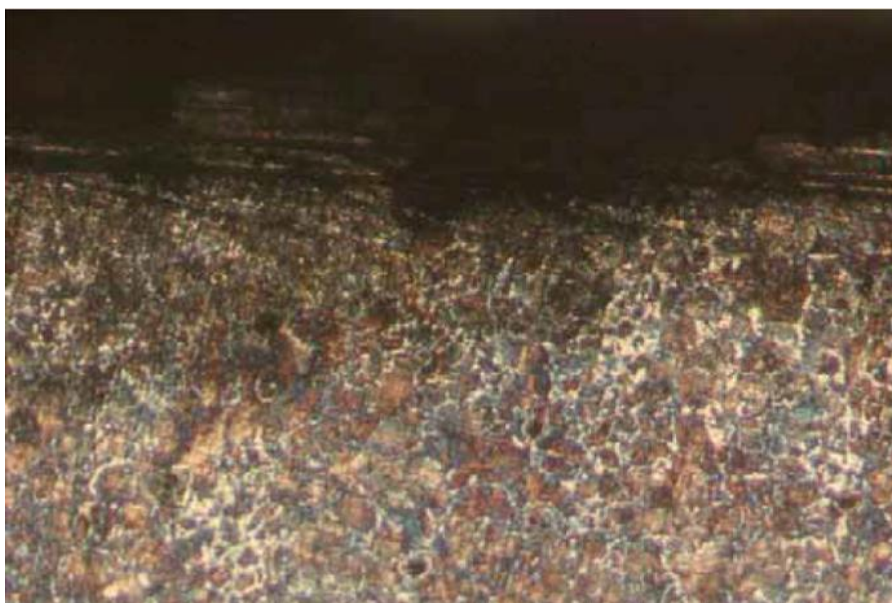
*Fotomicrografía 31 X50. Probeta 2 zona grieta (fuente: ETSII Madrid)*

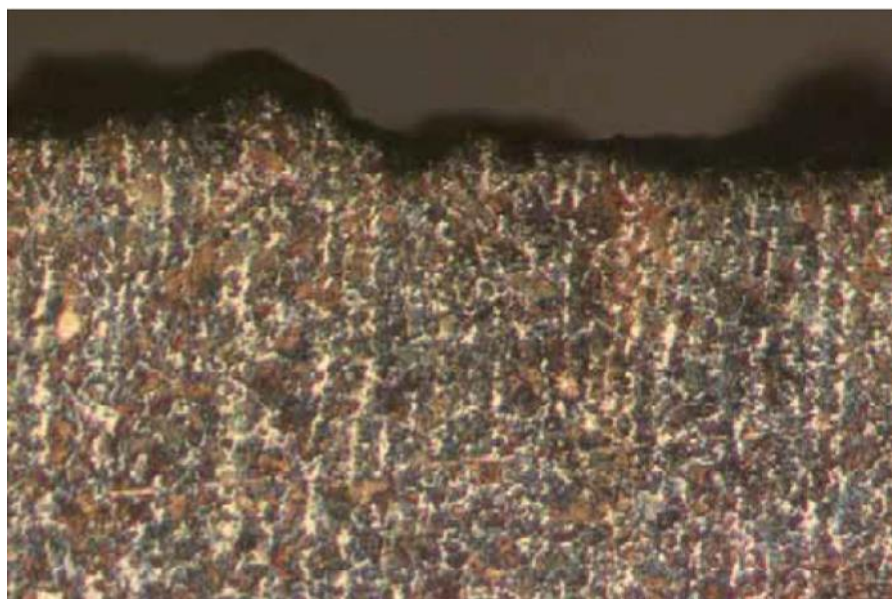
*Fotomicrografía 34 X50. Probeta 3 zona grieta (fuente: ETSII Madrid)*
