COMISIÓN DE INVESTIGACIÓN  
DE ACCIDENTES FERROVIARIOS

Investigación del accidente  
nº 0062/2013 ocurrido el 12.08.2013

**Informe final**

INFORME FINAL SOBRE  
EL ACCIDENTE FERROVIARIO Nº 0062/2013  
OCURRIDO EL DÍA 12.08.2013  
ENTRE SALOMÓ Y VALLS

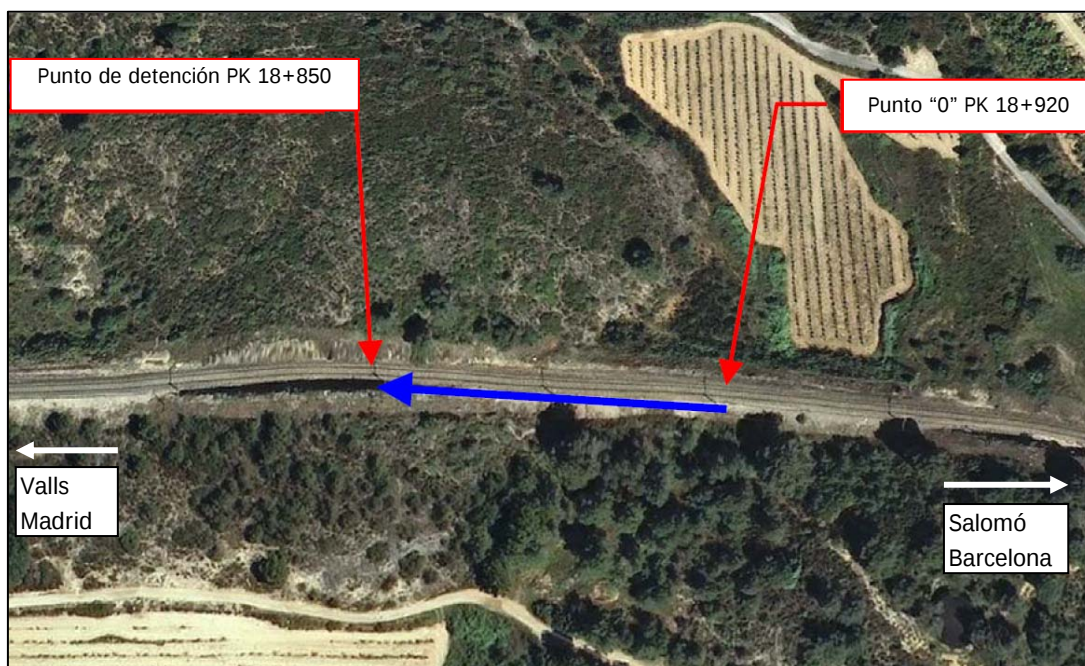
Croquis:

Vista aérea del lugar del accidente. Fuente Adif

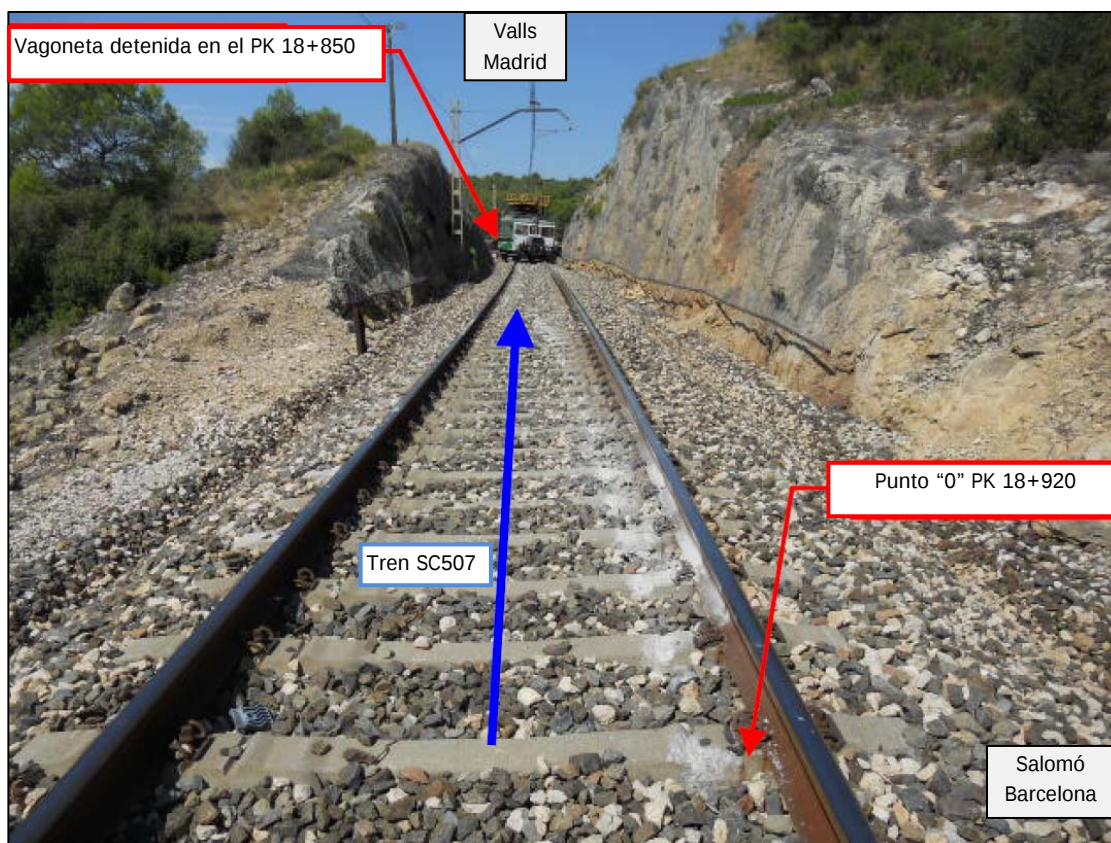
La zona del punto "0" donde se inició el descarrilamiento PK 18+920 se encuentra situado en plena vía, cerca de la salida de la estación de Salomó en dirección a Valls. La vía discurre en una rampa de 10,40 milésimas según el sentido de la marcha y entre el punto "0" y el punto de detención de la vagoneta (PK 18+850) la vía discurre en trinchera.

Vista del punto "0" y del lugar de detención de la vagoneta descarrilada. Fuente Adif.

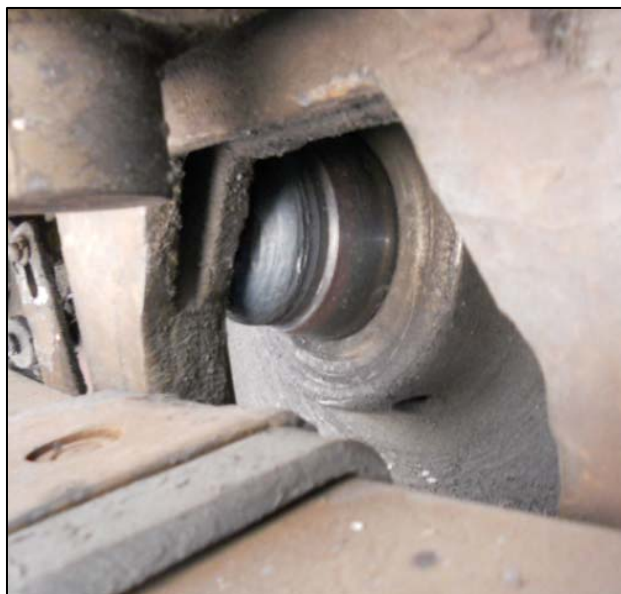
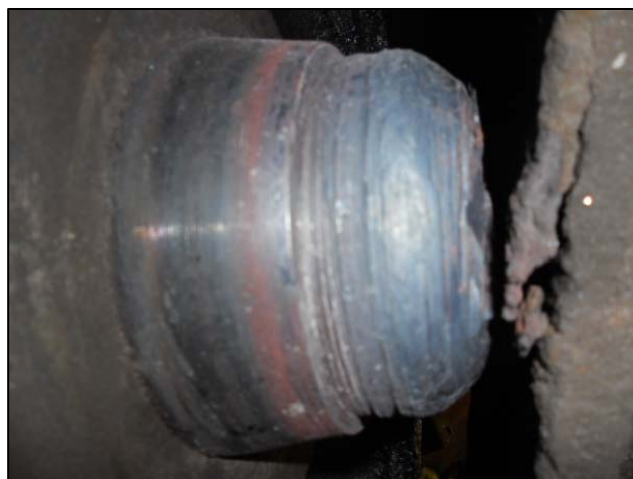
Tras el accidente se realizó in situ una inspección de la vagoneta descarrilada, observándose la rotura de la mangueta derecha de su eje trasero. También se procedió a desmontar in situ las tapas de ambas cajas del eje trasero, apreciándose la presencia de grasa, siendo aparentemente correcto el estado en cuanto a densidad pero no en cuanto al color.

*Vista de la rotura de la mangueta de la rueda derecha del segundo eje según el sentido de la marcha. Se observa la caja de grasa desprendida. Fuente Adif*

Del análisis del plan de mantenimiento se observa que tanto el desmontaje de la caja de grasa para su comprobación como la verificación de ausencia de fisuras en los ejes por ultrasonidos y magnetoscopia se realizan únicamente en la intervención de mantenimiento IM, intervención que se efectúa cada 10 años independientemente del número de kilómetros recorridos por el vehículo.

Se constata la rotura de la mangueta derecha del segundo eje de la vagoneta.

El descarrilamiento se produjo por fallo del material móvil, concretamente por la rotura de la mangueta derecha del segundo eje, según el sentido de la marcha.

| Destinatario final | Número | Recomendación |
|---|---|---|
| Adif | 62/13-1 | Estudiar la posibilidad de modificar los planes de mantenimiento de los vehículos similares al de este informe (vagonetas, dresinas, etc.), de forma que las operaciones de desmontaje de cajas de grasa e inspecciones de los ejes mediante ultrasonidos y magnetoscopia se realicen en un mayor número de intervenciones, sin limitarse sólo a las de mayor nivel según lo previsto en los planes de mantenimiento, con objeto de acortar el tiempo entre las citadas intervenciones. |
